**Expertní zpráva č.  
1900 J 059**

**Objednatel: SŽDC Stavební správa západ**  
**Sokolovská 278/1955**  
**190 00 Praha 9**

**ZHODNOCENÍ DOPOSUD PROVEDENÝCH PRACÍ A POSUDKŮ  
K PAMÁTKOVĚ CHRÁNĚNÉMU ŽELEZNIČNÍHO MOSTU V EV. KM 3,706  
POD VYŠEHRADEM ZA ÚČASTI ZAHRANIČNÍHO EXPERTA**

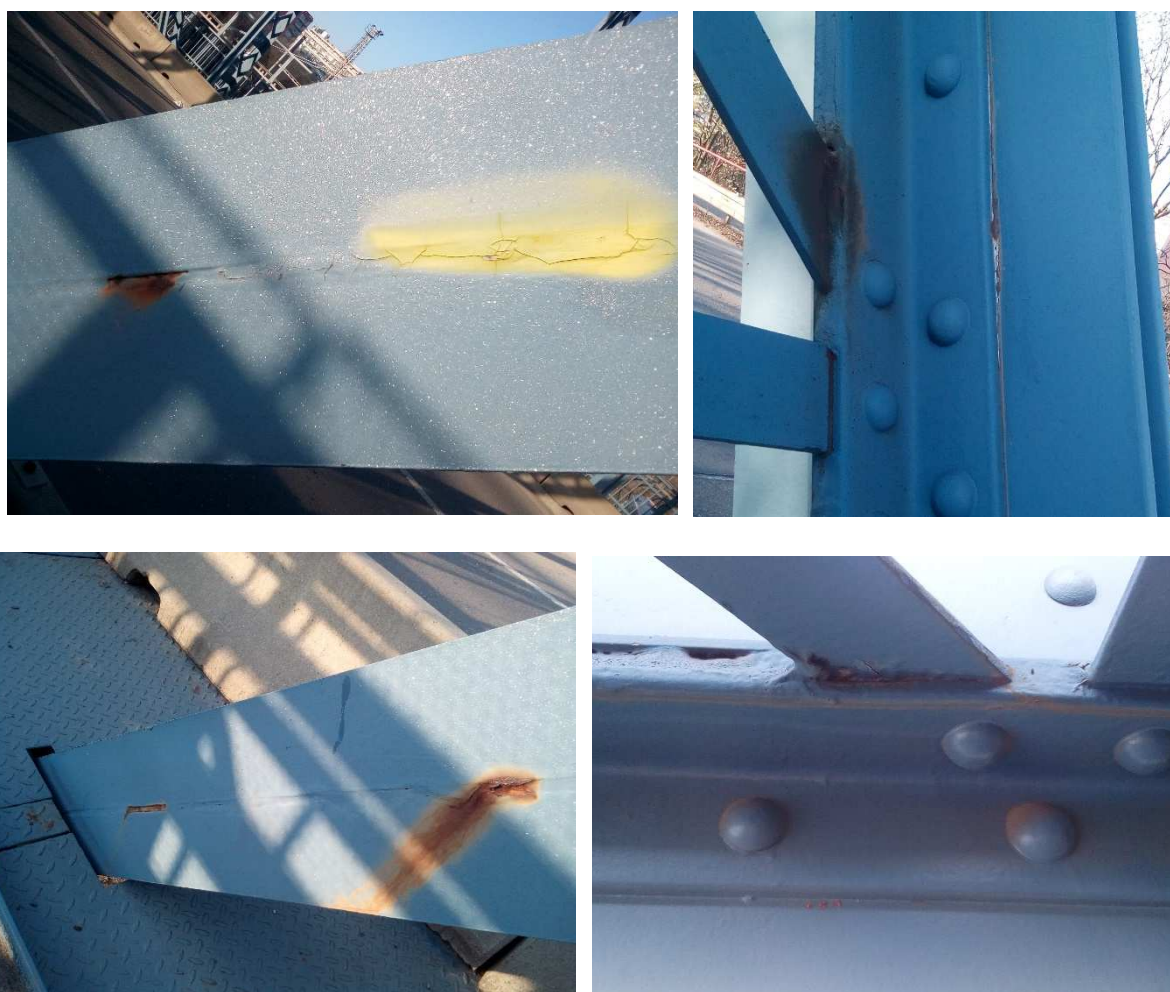
Stávající ocelový most z roku 1914 měl značně zkorodované prvky mostovky, což snižovalo jeho zatížitelnost. Při opravě dokončené v roce 2005 byly vyměněny některé podélníky, horní pásnice příčníků a některé další ocelové prvky mostovky. Původní ocelová ložiska byla očištěna a nakonzervována. V rozsahu celého půdorysu mostu byla provedena nová betonová deska mostovky s použitím filigránových desek. Hlavní nosníky a horní ztužení zůstaly původní, neboť byly v celkem dobrém stavu. Hlavní nosníky jsou podobných složených průřezů jako u mostu pod Vyšehradem. Celá ocelová konstrukce byla otryskána pískem a provedena nová protikorozní ochrana čtyřvrstevným nátěrem. V současné době (necelých 14 let po dokončení opravy) jsou již patrné na hlavních nosnících závady na PKO a korozní výluhy – je zřejmé, že do vyplněných mezer mezi profily svislic a diagonál zatéká a dochází ke korozi ocelové nosné konstrukce mostu.

**Obr. 5:** Závady 13 let po rekonstrukci (foto z roku 2018) [foto SUDOP]

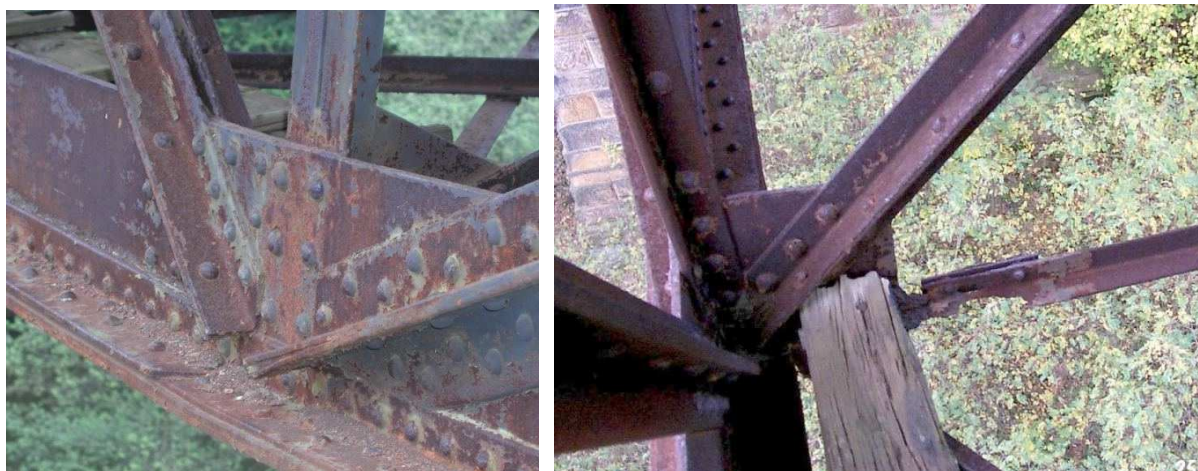
Stavební stav mostu se postupem doby zhoršoval kvůli degradující protikorozní ochraně, která byla provedená naposledy v roce 1938, až hrozilo roku 2003 zastavení provozu. Přepočtem v roce 2000 byla stanovena přechodnost 80% traťové třídy A při rychlosti 10 km/h. Přepočtem nosné konstrukce bylo prokázáno, že pro odstranění nevyhovující zatížitelnosti  $Z_{UIC} = 0.38$  je nezbytná oprava nosné konstrukce.

**Obr. 8:** Detaily mostní konstrukce před opravou

V letech 2002-2003 proto byla provedena celková oprava mostu, která zahrnuje opravu železničního svršku včetně výměny kolejnic, opravu konstrukce včetně zesílení a provedení protikorozní ochrany a opravu vodorovných ploch úložných prahů spodní stavby. Pro všechny tři ocelové konstrukce byly navrženy tyto úpravy: zesílení hlavních nosníků a podélníků, výměna horního a dolního ztužení vč. revizní lávky, výměna zábradlí vč. chodníkových fošen.

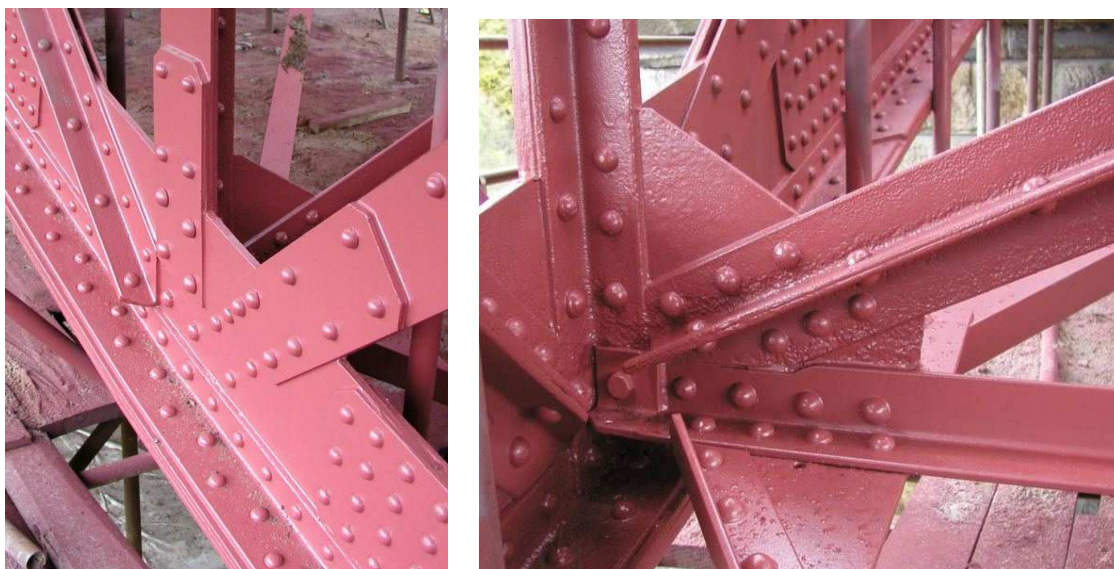
**Obr. 9:** Detaily mostní konstrukce po opravě

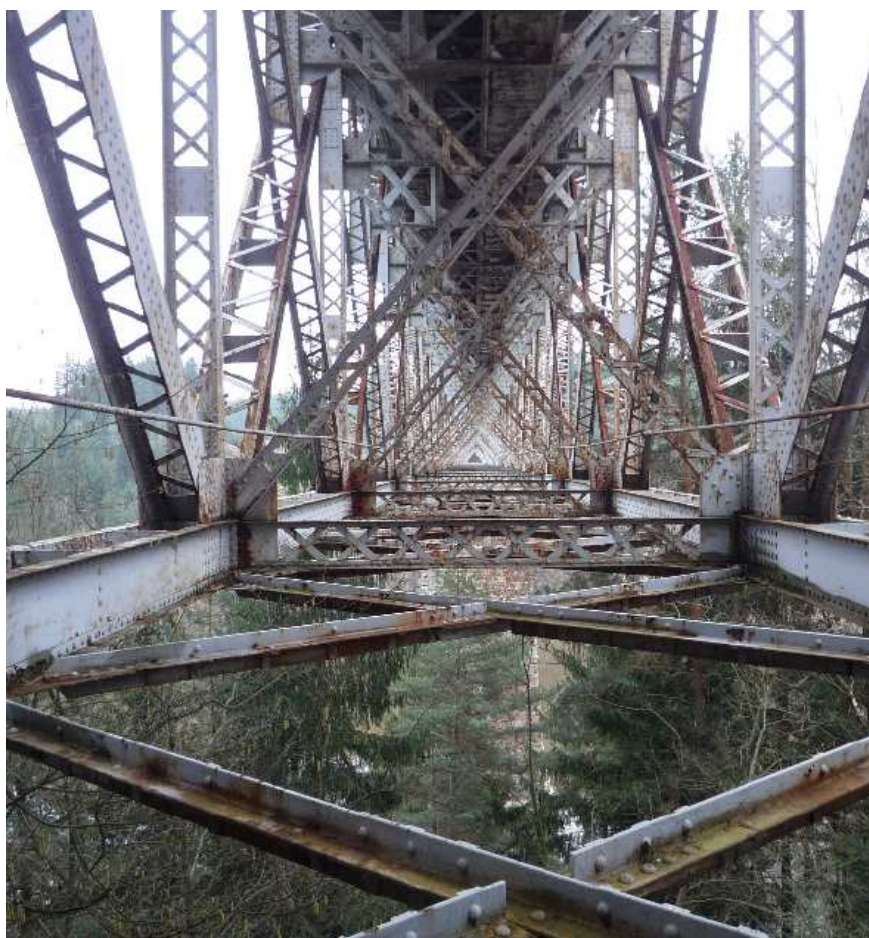
Při podrobné prohlídce mostu (2014-15) byly zjištěny závažné poruchy, které byly limitující pro zbytkovou životnost mostní konstrukce. Zejména se jedná o detail v místě připojení příhradové spojky členěného prutu mezi dvojicí krčních úhelníků. V úzkém prostoru šterbiny mezi krčními úhelníky se usazuje nečistota a stálou vlhkostí dochází k prokorodování celých přírub krčních úhelníků nebo výraznému koroznímu úbytku. Z hlediska možnosti opravy se jedná o neopravitelnou poruchu, kterou lze vyřešit pouze výměnou celého prvku. V

čase se bude koroze těchto poruch zhoršovat. Z hlediska únosnosti jsou zjištěné poruchy významné a výrazně snižují únosnost prutů, která se bude rozvojem koroze dále snižovat. Při prohlídce byl zjištěn velký rozsah těchto poruch. Týká se prakticky všech pilířových svislic a převážně všech tažených diagonál. V mnohých případech bylo korozní poškození kryto silnou vrstvou nátěru, který byl však v místě poruchy na poklep dutý a pomocí kladívka bylo možné zkorodovanou přírubu krčního úhelníku zcela odstranit. Výměna všech těchto postižených prvků ve zjištěném rozsahu by v podstatě odpovídala výrobě repliky celé nosné ocelové konstrukce. Dalším prvkem, který je výrazněji oslaben korozí jsou podélníky, kde dochází ve styčné spáře v uložení na horní pásnici příčnicku ke korozním úbytkům krčních úhelníků. Poruchu lze opravit pouze výměnou podélníků. Při statickém přepočtu bylo zjištěno, že konstrukce není schopná přenášet současná normová zatížení, zejména zatížení větrem a brzdnými silami, která vyvolávají enormní přídatná napětí v posuzovaných prvcích, což je dáno zejména absencí ztužidel, které by přenášely zatížení do globálního systému.

**Obr. 11:** Průhled osou mostu v úrovni dolního pasu

S ohledem na stavební stav ocelové konstrukce a po vyhodnocení možnosti konstrukčních úprav byly navrženy jen opravy lokálního charakteru bez obnovy nátěrového systému. Zachování provozuschopnosti na trati bylo podmíněno realizováním výměny ocelové konstrukce s komplexní sanací spodní stavby v horizontu 5 let.

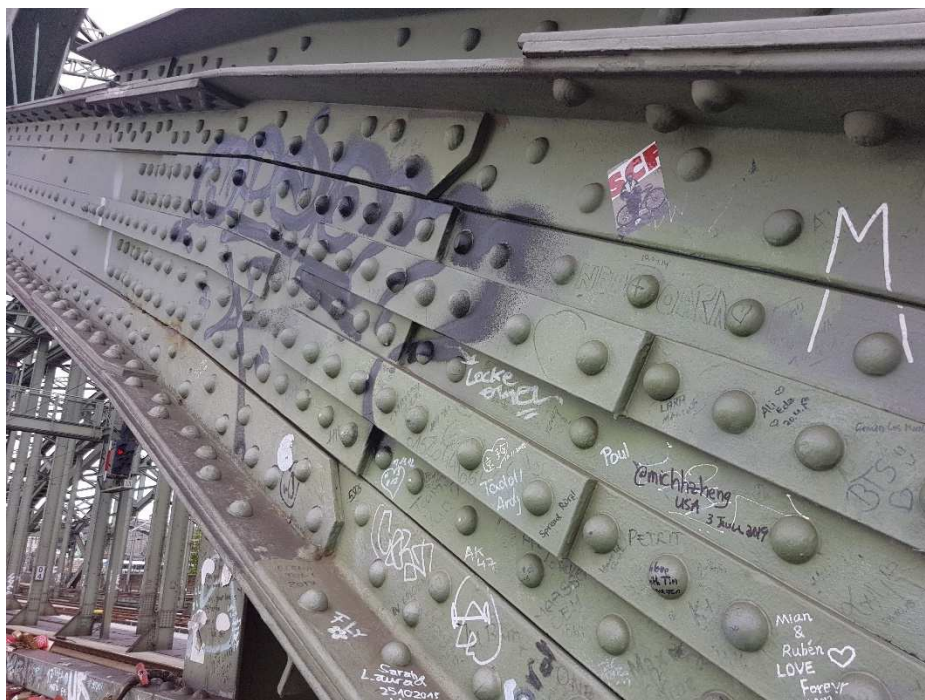
**Obr. 20:** Detail oblasti oblouku s velkou koncentrací nýtových spojů a příložek

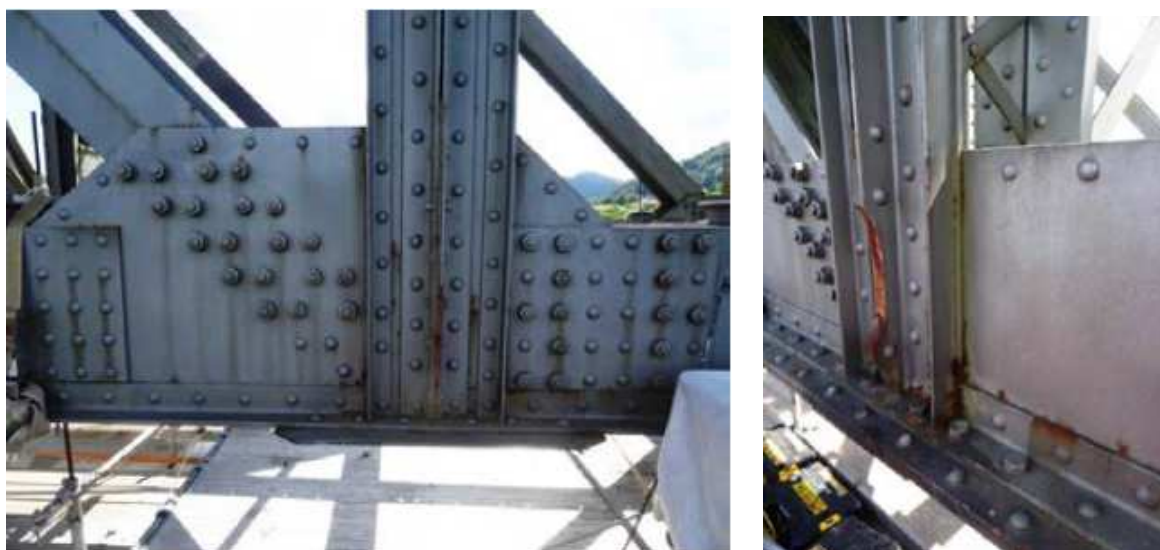
**Obr. 24:** Pohled na konstrukci před otryskáním – PKO na površích je stále funkční, dochází k lokální korozi, korozní úbytky jsou stále zanedbatelné

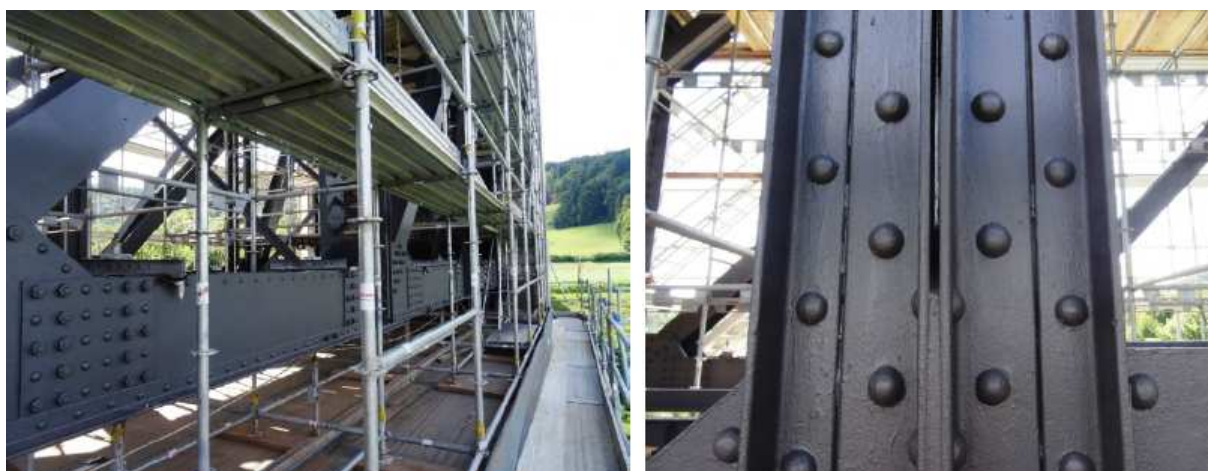
**Obr. 25:** Pohled na konstrukci po aplikaci nové PKO, vpravo je ukázáno, že lze vyčistit a aplikovat PKO i do úzkého prostoru mezi plechy bez nutnosti vyplnění spáry
