**ČESKÉ VYSOKÉ UČENÍ TECHNICKÉ
V PRAZE**

**KLOKNERŮV ÚSTAV
Šolínova 7, 166 08 Praha 6 - Dejvice**

**Expertní zpráva č.
1800 J 329**

**ZHODNOCENÍ PROVEDENÉHO DIAGNOSTICKÉHO PRŮZKUMU
KONSTRUKCÍ MOSTU V EV. KM 3,706 – POD VYŠEHRADEM**
nemovitá kulturní památka, č. rejstříku ÚSKP 101315 (část)

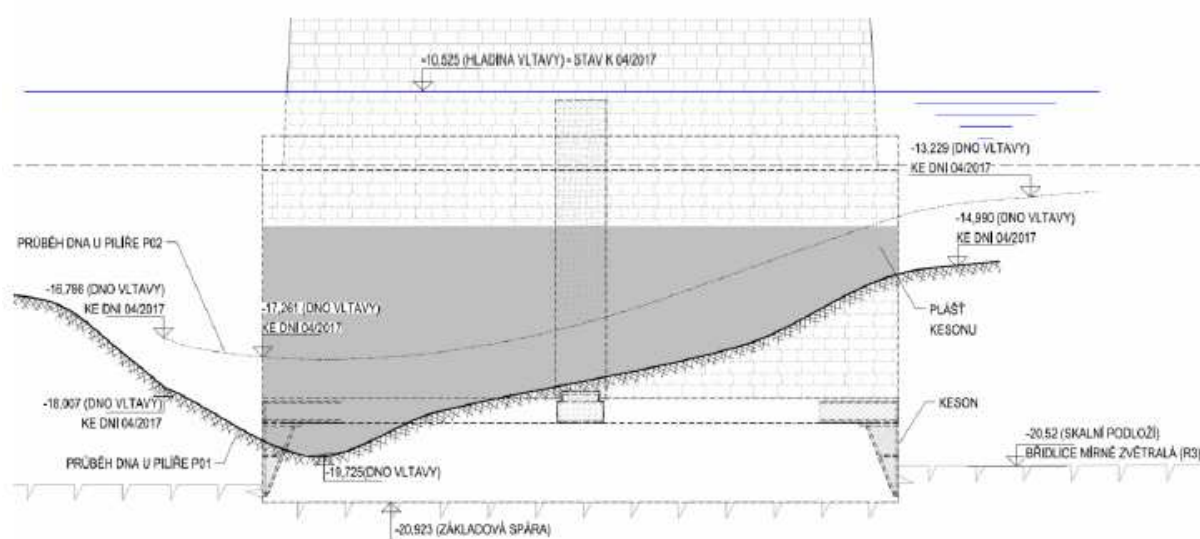
- spárování na horní ploše je popraskané, ojediněle vydrolené. Horní plocha slabě znečištěná, stav dobrý.
- spárování dřívků místy ojediněle vydrolené, stav dobrý.
- mezi kameny místy prosakuje pojivo a tvoří na zdivu slabou krustu, stav dobrý. V horní části graffiti.
- z průřezu spodní stavby vyplývá, že vlivem nefunkčnosti pohyblivých ložisek dochází k narušování kvádrového zdiva opěr. Kotvy realizované cca v roce 1987 způsobily posunutí vlivu o řadu níže. Spárování je tedy nutné průběžně opravovat.
- dále z podvodního průřezu vyplynulo, že dno okolo piliře P01 a P02 je výrazně vymleté na návodní straně. Kaverna dosahuje hloubky ~ 5,0 m tzn. až na skalní podloží. Odhalena je i spodní konstrukce kesonu. Opláštění kesonu vykazuje velká poškození a deformace vlivem účinků koroze.
- sanace těchto poruch je nutná v rámci opravných prací v co možná nejkratším termínu.

Průběh dna (kaverna na návodní straně) u piliře P01 resp. P02 zjištěný podvodním průřezem
