Název akce: REKONSTRUKCE ŽELEZNIČNÍCH MOSTŮ POD VYŠEHRADEM	Číslo smlouvy: 16 354 201	
	Projektový stupeň: PD	
Část: STAVEBNÍ ČÁST MOSTY, PROPUSTKY A ZDI	Datum: 04/2020	
	Číslo části: E.1.4	
Název přílohy: TECHNICKÁ ZPRÁVA	Měřítko: -	Počet formátů: 101 x A4
	Číslo přílohy: 001

AKCE: „Rekonstrukce železničních mostů pod Vyšehradem“	
ČÁST: E.1.4 - TECHNICKÁ ZPRÁVA - MOSTNÍ OBJEKTY	STUPEŇ : PD

SO 20-20-04 Žel. most v ev. km 3,545 - Výtoň

SO 20-20-05 Žel. most v ev. km 3,706 - Pod Vyšehradem

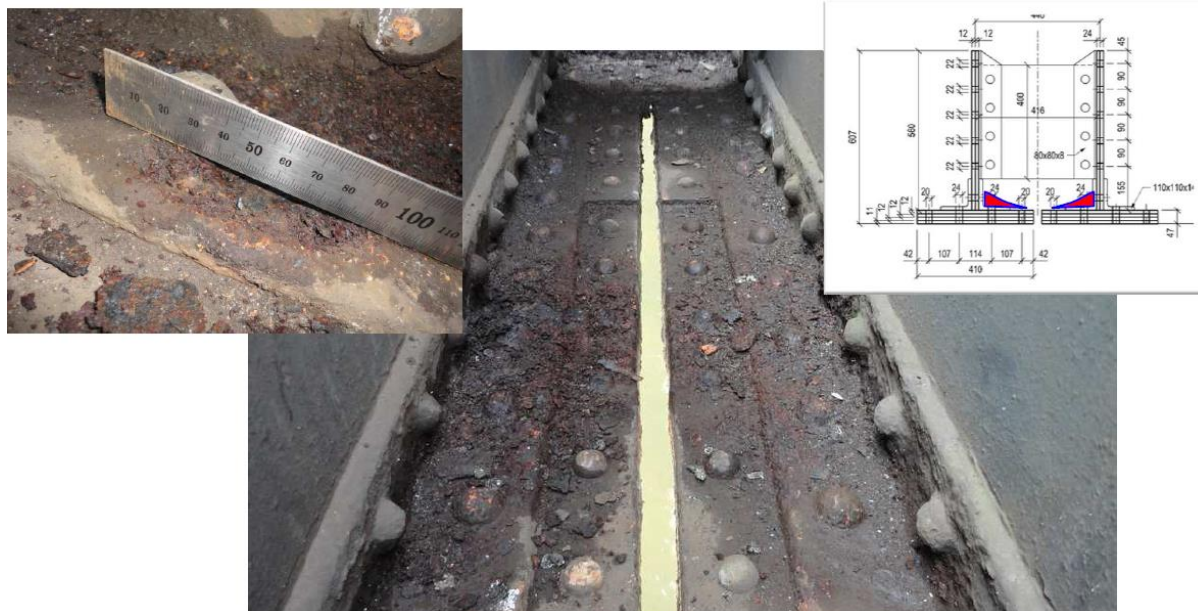
U dolního pásu jsou poruchy v oblasti styčnicků, kde se hromadí nečistoty a působením vlhkosti a stékající vody z prvků nad styčnickem dochází ke stále korozi. Nedostatečná mezera mezi jednotlivými pásy dolního pásu neumožňuje samovolný spad nečistot. Nejvíce poškozenými částmi jsou příruby krčních úhelníků. Dále dochází k velkým poškozením vodorovných styčnickových plechů.

Typická koroze dolní pásů hlavního nosníku

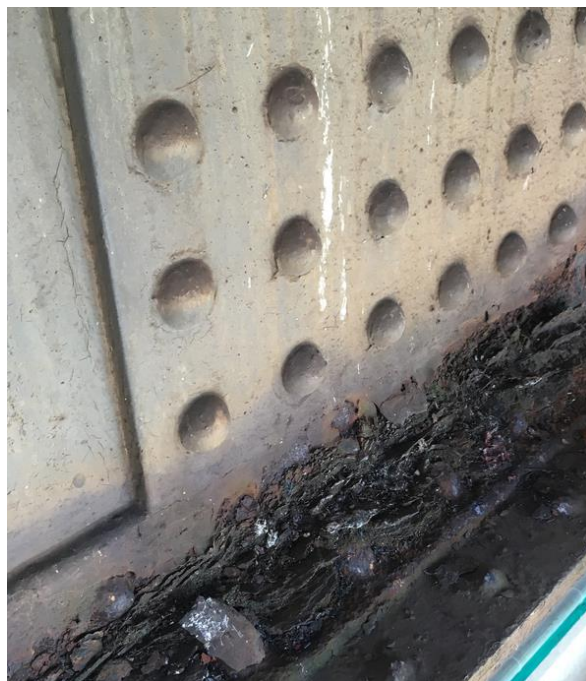
Koroze krčných úhelníků dolních pásů v místech se stálou vlhkostí

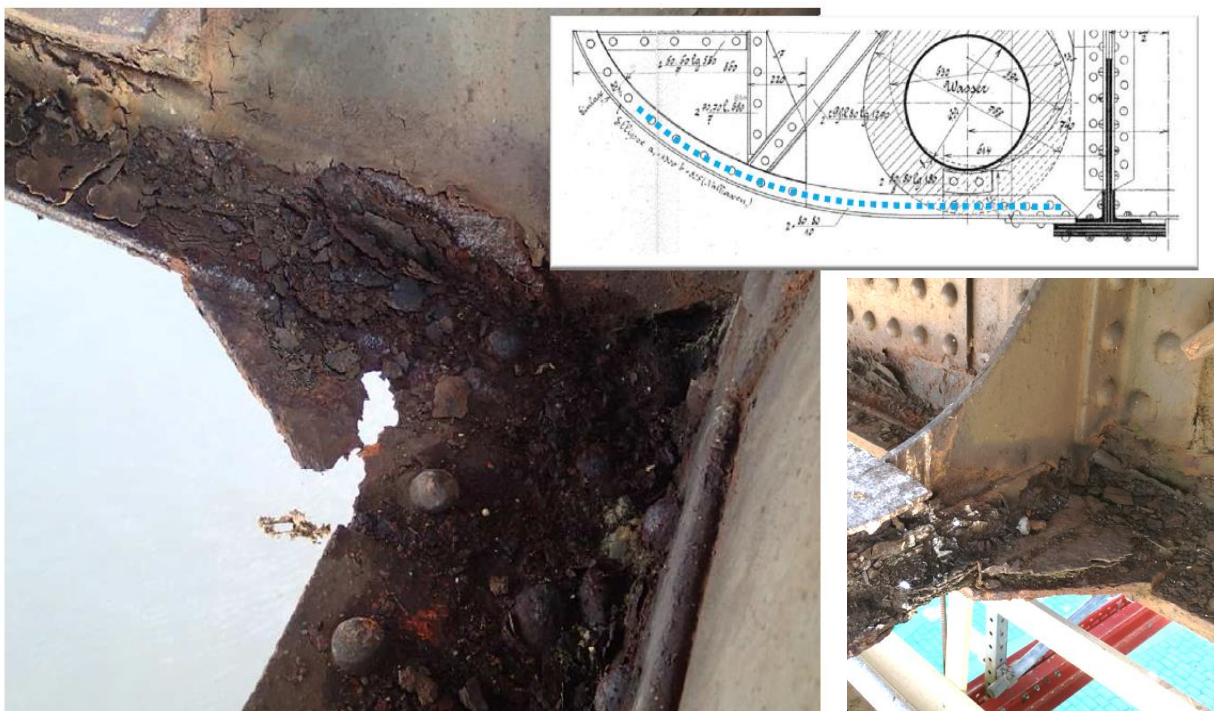
Z vnější strany vzniká korozní oslabení v místě chodníkových konzol, kdy po dolním páse konzoly přitéká k dolnímu pásu voda (viz obr. níže), která společně s nečistotami na styčnickovém plechu způsobuje velké korozní úbytky. V některých místech dochází k úplnému přerušení konzol lávek.

Koroze dolních pásů v přípojích chodníkových konzol

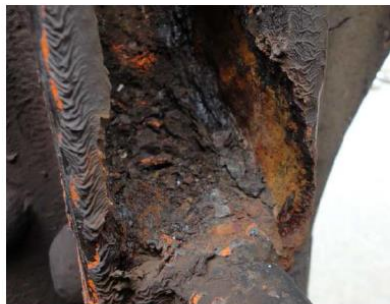
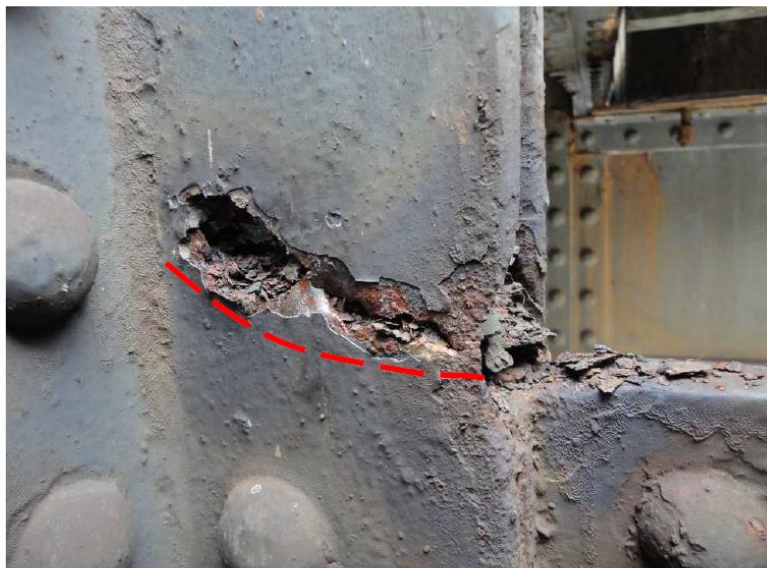
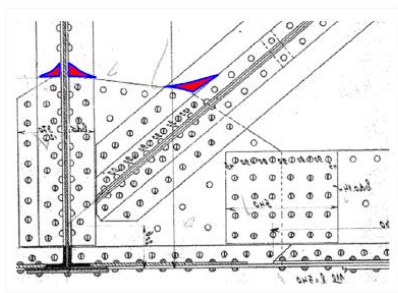
Z vnitřní strany se jedná o korozní oslabení v místě styčnickového plechu pro připojení dolního vodorovného ztužení, kde opět trvalým působením vlhkosti dochází ke korozi dolního pásu a samotného styčnickového plechu.

Těmto poruchám prakticky nelze ani intenzivní údržbou zabránit a je jen otázkou času, kdy korozní poškození dosáhne limitního stavu z hlediska bezpečnosti železničního provozu.

Koroze v přípojích svislic a diagonál ke styčnickovým plechům dolního pásu

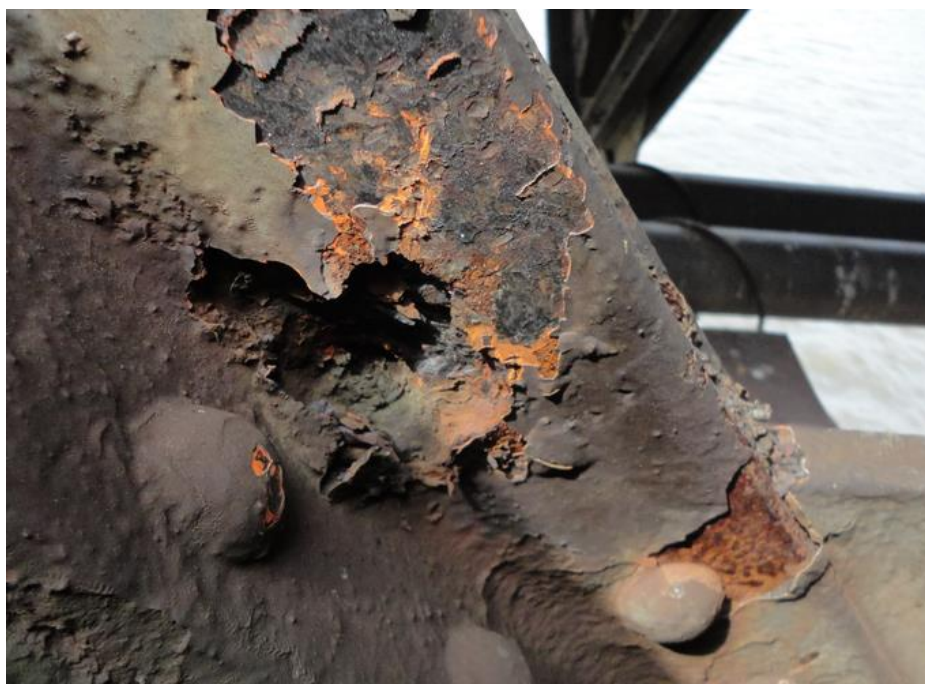
Koroze v přípoji diagonály (NK2 - vpravo D.7) ke styčnickovému plechu dolního pásu U.7

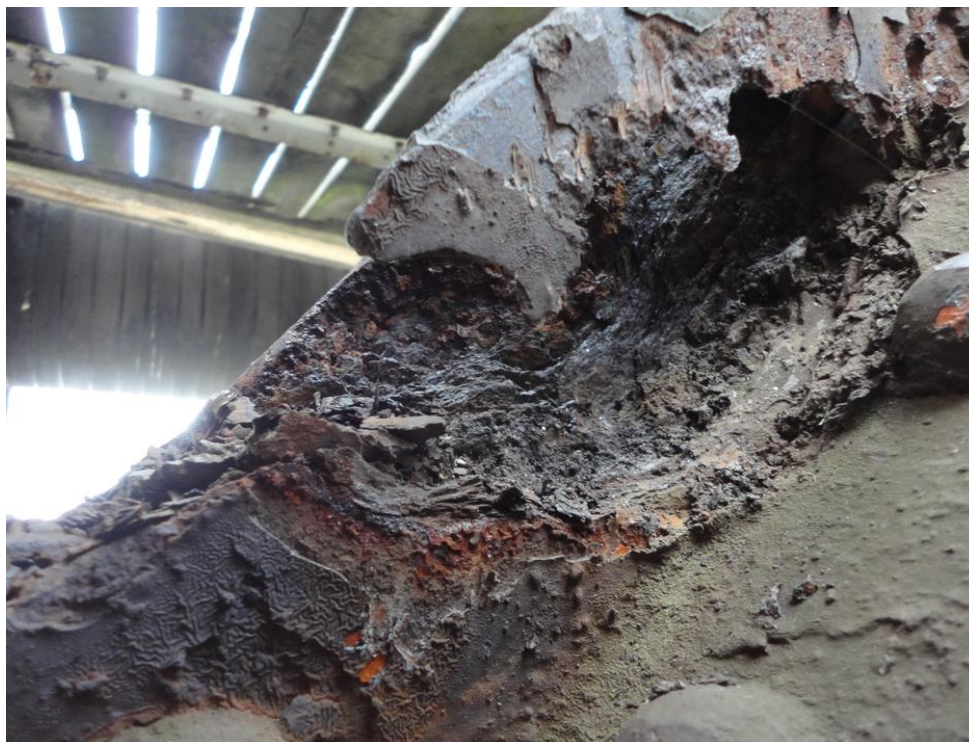
Koroze v přípoji diagonály (NK1 vpravo - D.7) ke styčnickovému plechu dolního pásu U.7

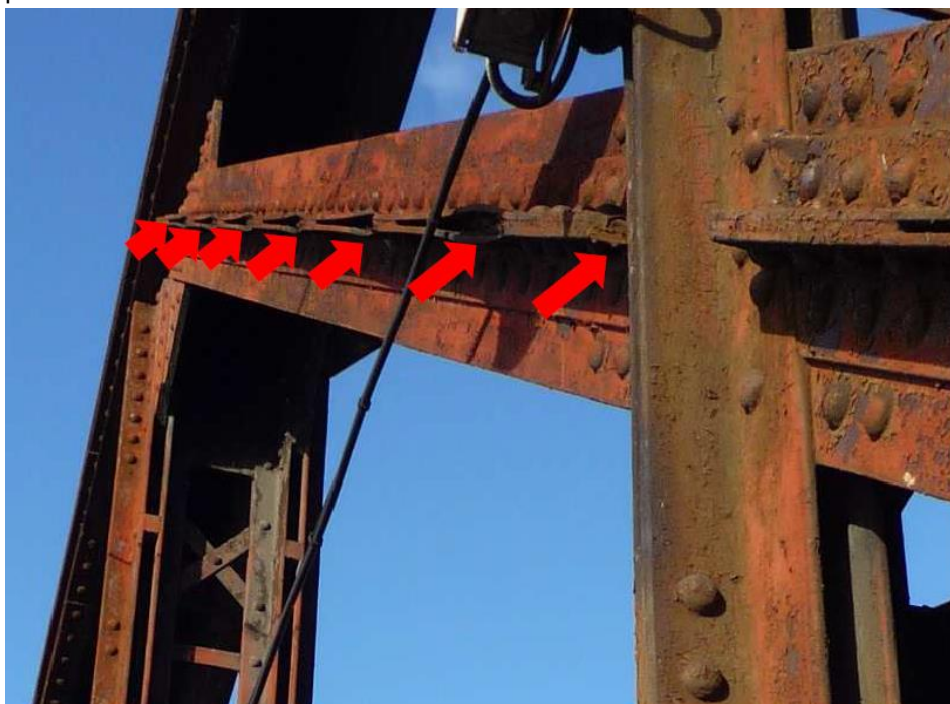
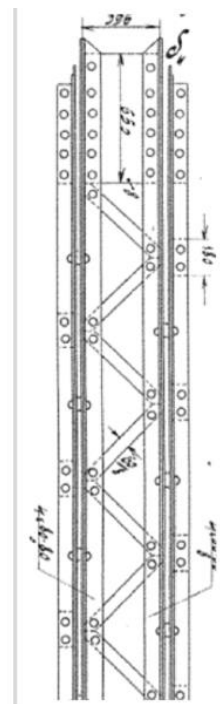
Z vnější strany diagonál dochází k takovému nárůstu štěrbinové koroze, že jsou příruby trvale deformovány. Problémem je opět vysoká četnost vady po délce prvku. Materiál oceli dosáhl meze kluzu a dále byl trvale zdeformován (materiál oceli lokálně zplastizoval). Poškozené části prutů je třeba vyměnit za nové, které jsou schopny pružně působit. Tato vada je opravitelná pouze výměnou části průřezu v celé délce prutu, přičemž pro možnost výměny je nutné zdemontovat i vnější části průřezu svislic.

Silná štěrbinová koroze v přípojih spojek členěných prutů svislic a diagonál

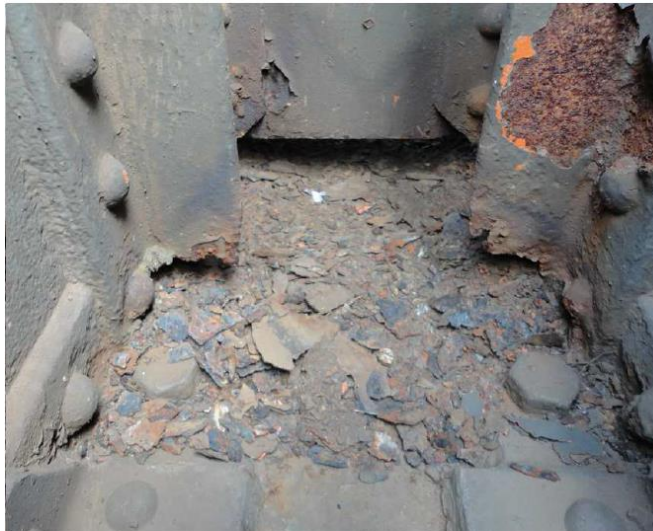
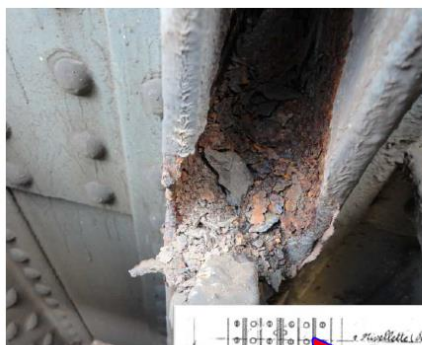
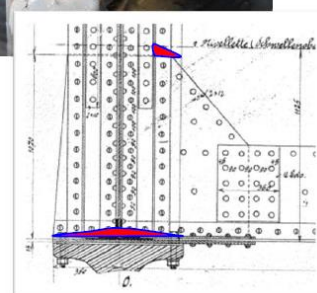
K masivním korozním úbytkům dochází v oblasti koncových portálových svislic, kde jsou nadložiskové styčnickové plechy. Zde trvalou vlhkostí, velkým spadem nečistot a minimální možností odvětrání dochází ke značným korozním úbytkům. I u těchto prvků se projevuje štěrbinová koroze v připojení na styčnickový plech dolního pásu.

Koroze nadložiskových oblastí – portálová svislice

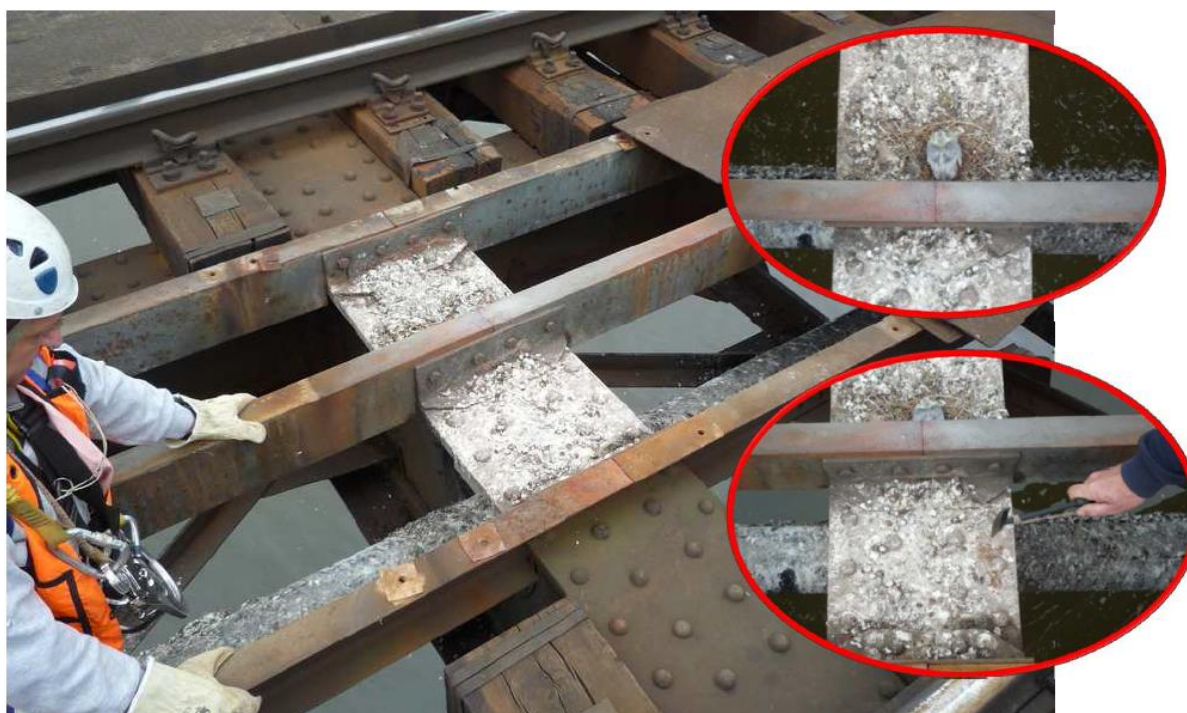
V oblasti mostovky dochází k důlkové korozi pásnic příčníků, kde působení ptačího trusu a vlhkosti koroduje povrchová vrstva lamel pásnic. V místě připojení brzdných ztužidel k příčníkům dochází ke korozi stěny příčniku a to opět vlivem působení ptačího trusu a vlhkosti. Styčnickové plechy dolního vodorovného ztužení a brzdného ztužení vytváří podmínky ("budky") pro hnízdění ptáků zejména holubů. U podélníků dochází ke korozi horních pásnic v místě plošného uložení mostnic a otvoru pro svislý mostnicový šroub.

Koroze horních pásnic příčníků v důsledku působení holubího trusu

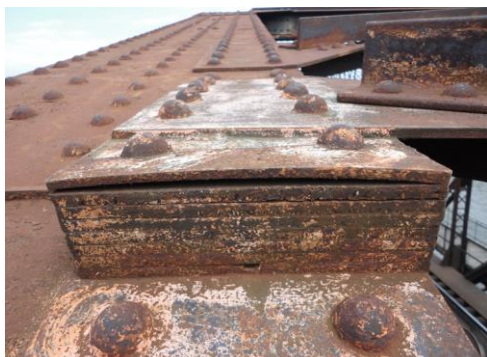
TYPICKÁ KORÓZE HORNÍHO PÁSU

-DEFORMACE STYČNÍKOVÉHO PLECHU PŘIPOJENÍ ZTUŽENÍ

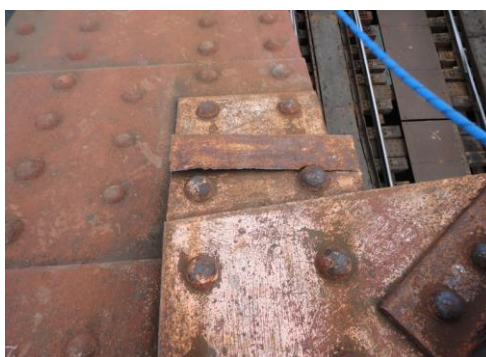
TYPICKÁ KORÓZE HORNÍHO PÁSU

- PŘÍČNÁ TRHLINA HORNÍHO STYČNÍKOVÉHO PLECHU PŘIPOJENÍ ZTUŽENÍ

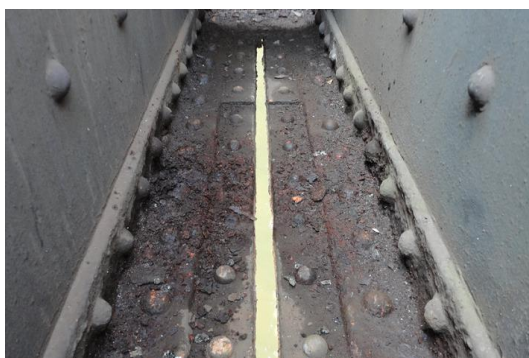
TYPICKÁ KOROZE DOLNÍHO PÁSU V MÍSTĚ STYČNÍKU (DIAGONÁLA/SVISLICE)

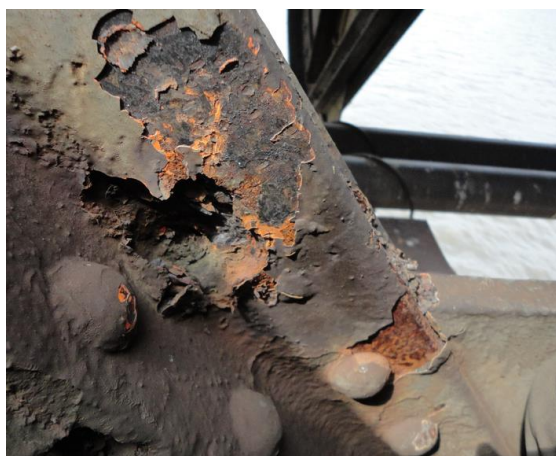
TYPICKÁ KOROZE DIAGONÁLY V MÍSTĚ STYČNÍKU S DOLNÍK PÁSEM

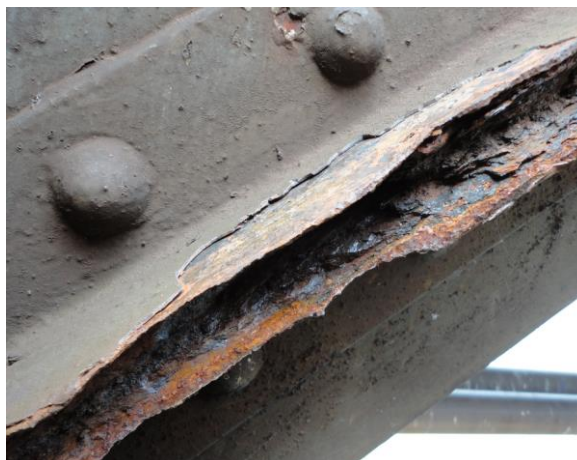
TYPICKÁ ŠTĚRBINOVÁ KOROZE DIAGONÁLY

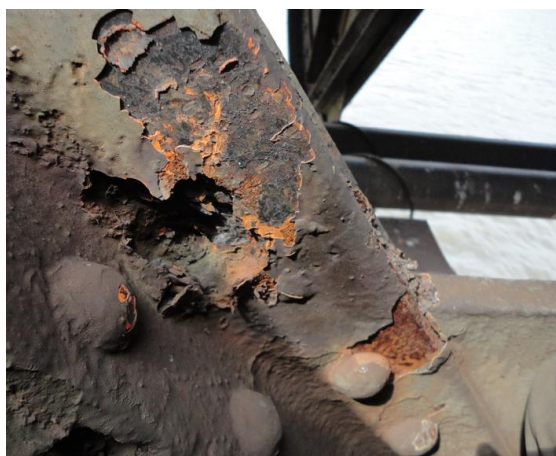
TYPICKÁ KOROZE DIAGONÁLY V MÍSTĚ STYČNÍKU S DOLNÍK PÁSEM

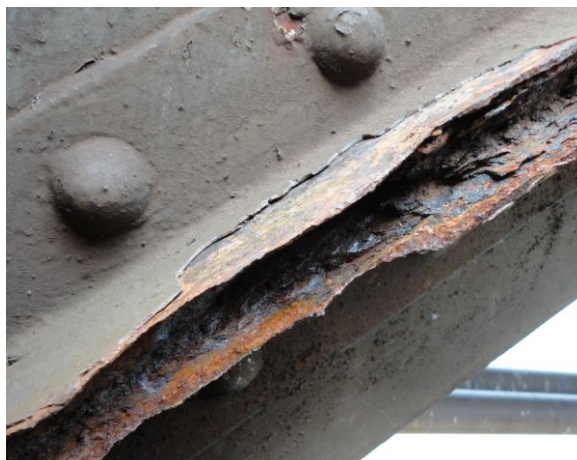
TYPICKÁ ŠTĚRBINOVÁ KOROZE DIAGONÁLY

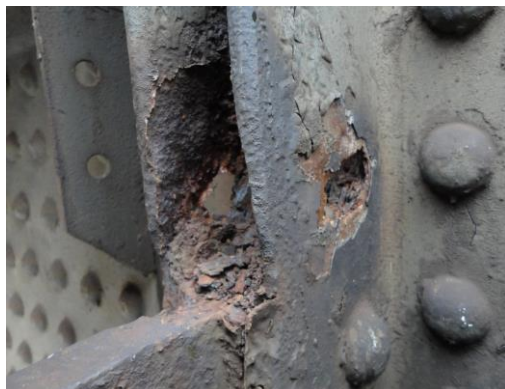
TYPICKÁ KOROZE SVISLICE V MÍSTĚ STYČNÍKU S DOLNÍK PÁSEM

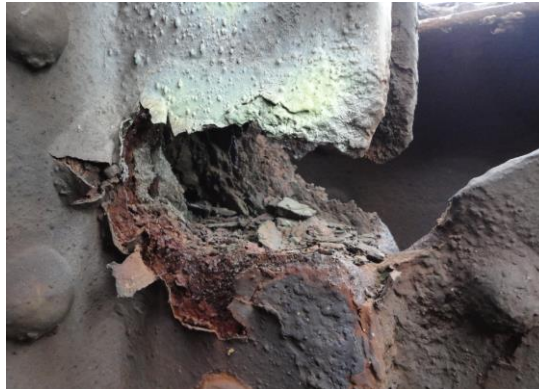
TYPICKÁ ŠTĚRBINOVÁ KOROZE SVISLICE

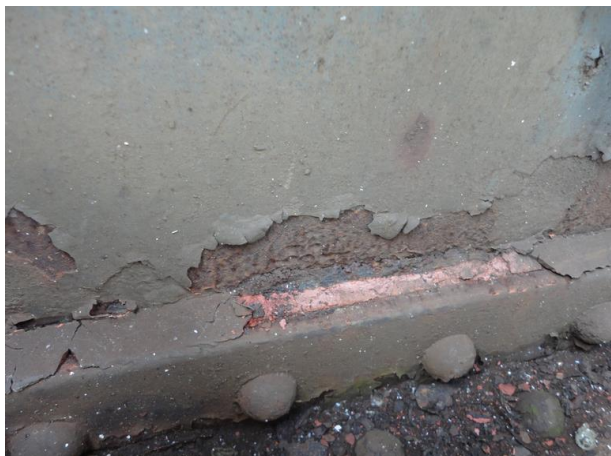
foto: 2-9-7-02-2.JPG

TYPICKÁ KOROZE KRČNÍCH ÚHELNÍKŮ PŘÍČNÍKU

- KOROZE STĚNY NAD KRČNÍMI ÚHELNÍKY

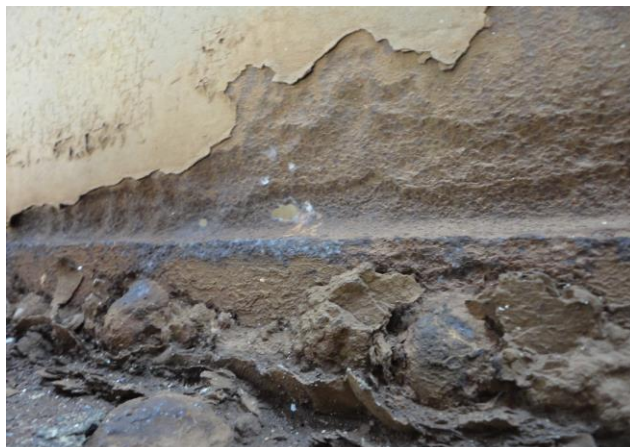
foto 2-10-15-05

TYPICKÁ KOROZE KRČNÍCH ÚHELNÍKŮ PODELNÍKŮ V MÍSTĚ BRZDNÉHO ZTUŽIDLA

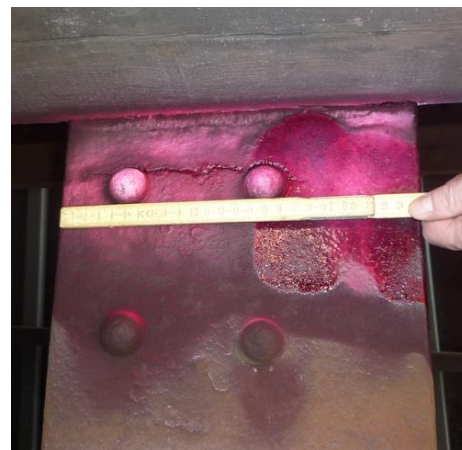
- V horní pásnici 4. podélníku mezi mostnicemi č. 6 a 7 příčná trhlina v délce 180 mm
- Značná korozní oslabení jednotlivých částí konstrukce, prokorodování prvků, nárůst plátkové a štěrbinové koroze
- Jednotlivé uvolněné a chybějící nýty
- Chybějící šrouby v upevnění ložisek, celkem 3 ks
- Porušená PKO konstrukce
- Popraskané a nahnílé mostnice

TRHLINA V HORNÍ PÁSNICI

trhlina v pásnici podélníku L4.1 (NK1)

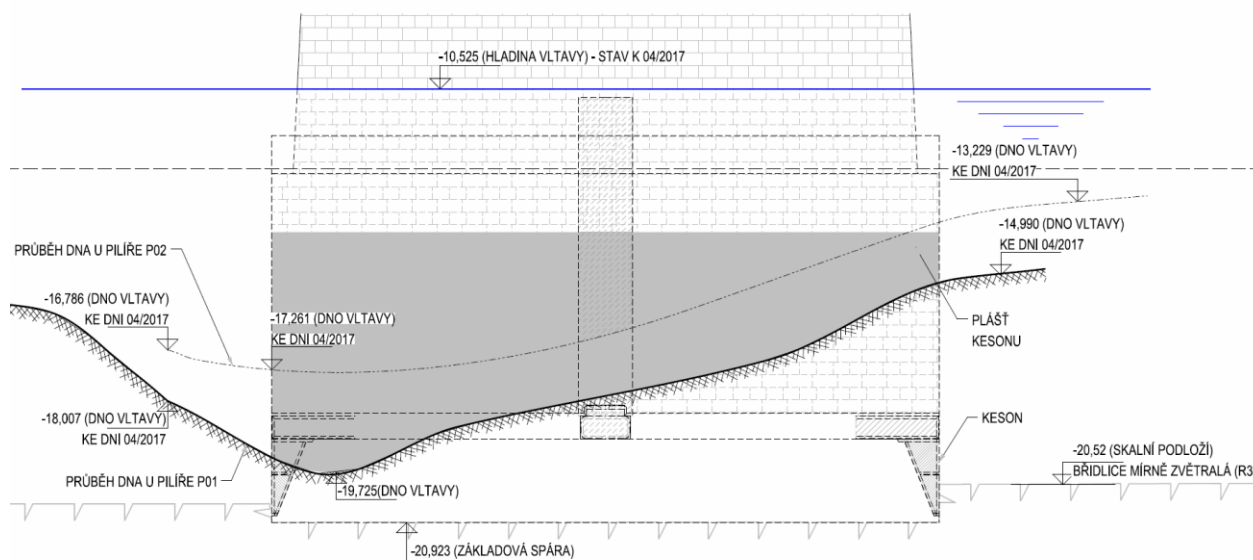
Průběh dna (kaverna na návodní straně) u pilíře P01 resp. P02 zjištěný podvodním průzkumem

Z hlediska realizace je nutné upozornit, že kaverna ve dně dosahuje až na skalní podloží, tzn. téměř k základové spáře pilíře (patě kesonu). Tento nepříznivý stav je nutné řešit v krátkodobém horizontu cca **3-5 let**. Z důvodu možnosti samostatné realizace jsou činnosti spojené se sanací dna vedeny pod tímto stavebním podobjektem. Majetkově i správou náleží k SŽDC, OŘ Praha.
