## **ZPRÁVA č. CL01/0671/23**

**MODERNIZACE TRATI Kladno (včetně) – Kladno – Ostrovec (včetně)**

**SO 06-40-02 – Úprava výpravní budovy, žst. Kladno  
Dokumentace kopaných sond – ověření základové spáry**

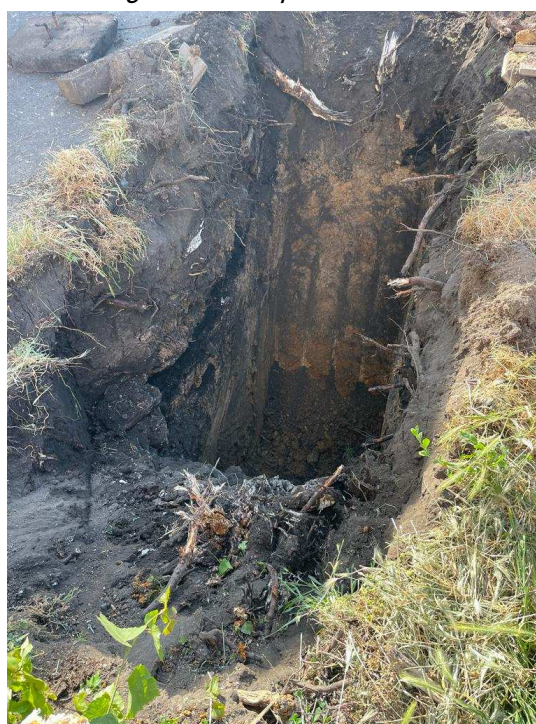
Hloubka [m]	popis
0,0 – 0,2	Povrch chodníku
0,2 – 1,2	Navážka charakteru jílu štěrkovitého s příměsí popela a betonových cihel, jílová hmota byla tuhé konzistence a hnědé barvy, s příměsí opracovaných úlomků písčitého slínovce velikosti do 10 cm. <i>F2 CGY dle SŽ S4</i>
1,2 – 2,8	Jíl štěrkovitý, tuhé konzistence, s úlomky písčitého slínovce velikosti do 5 cm, úlomky byly částečně zaoblené a bylo možné je rozbít kladivem, hnědé barvy. <i>F2 CG dle SŽ S4</i>
2,8 – 3,8	Štěrk jílovitý, uhlý, tvořený úlomky písčitého slínovce velikosti do 12 cm, úlomky byly částečně opracované, jílovitá mezerní hmota tuhé konzistence, hnědé barvy. <i>G5 GC dle SŽ S4</i>
3,8 – 4,0	Mírně zvětralý písčitý slínovec, deskovitě odlučný, úlomky bylo možné rozbít kladivem, okrově žluté barvy. <i>R4 dle SŽ S4</i>

*Fotografie č. 1: kopaná sonda KS-1*

Nově provedená kopaná sonda KS-1 ověřila povrch předkvartérního podloží v hloubce 3,8 m pod terénem. Jedná se o odlišné podmínky proti předpokladu z projektové dokumentace, kdy nejbližší vrt provedený u jižní strany budovy (J-2) z podrobného geotechnického průzkumu zastihl povrch křídových jílovců v hloubce 2,2, resp. 2,9 m pod terénem.

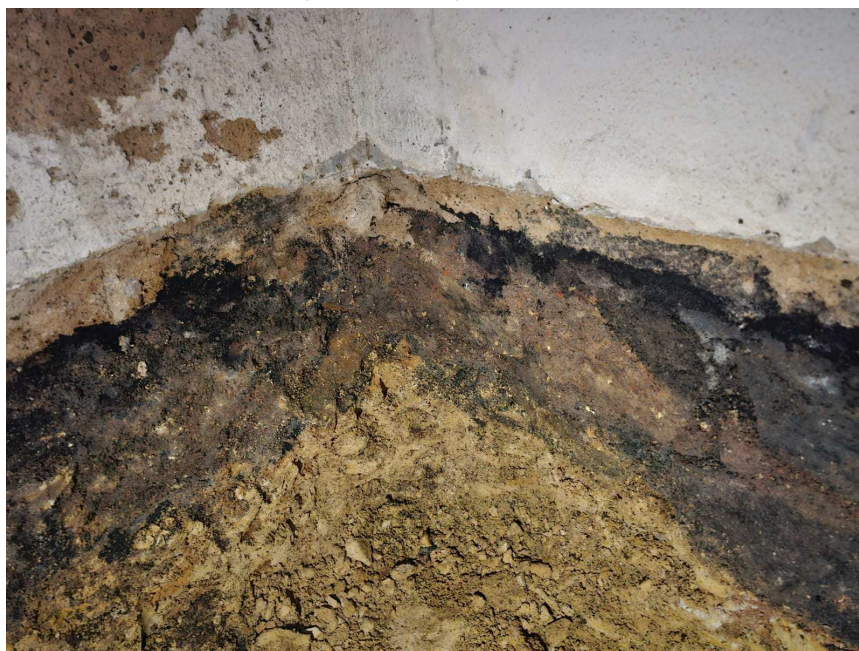
Hloubka [m]	popis
0,00 – 0,35	Základový pas pod podlahou místnosti, tvořený skládaným kamenem. Zdivo bylo skládané buď nasucho, nebo byla použita malta již plně degradovaná
0,35 – 1,35	Písčitý slínovec silně zvětralý, úlomkovitě rozpadavý na úlomky velikosti do 10 cm, úlomky bylo možné lámat v ruce. <i>R5 dle SŽ S4</i>
1,35 – 1,38	Navětralý písčitý slínovec, kompaktní, horninu bylo možné otloukat kladivem, šedé barvy. <i>R3/R2 dle SŽ S4</i>

*Fotografie č. 2: kopaná sonda S1*

Základová spára podsklepené části budovy na severní straně je pak tvořena silně zvětralým písčitým slínovcem třídy R5.

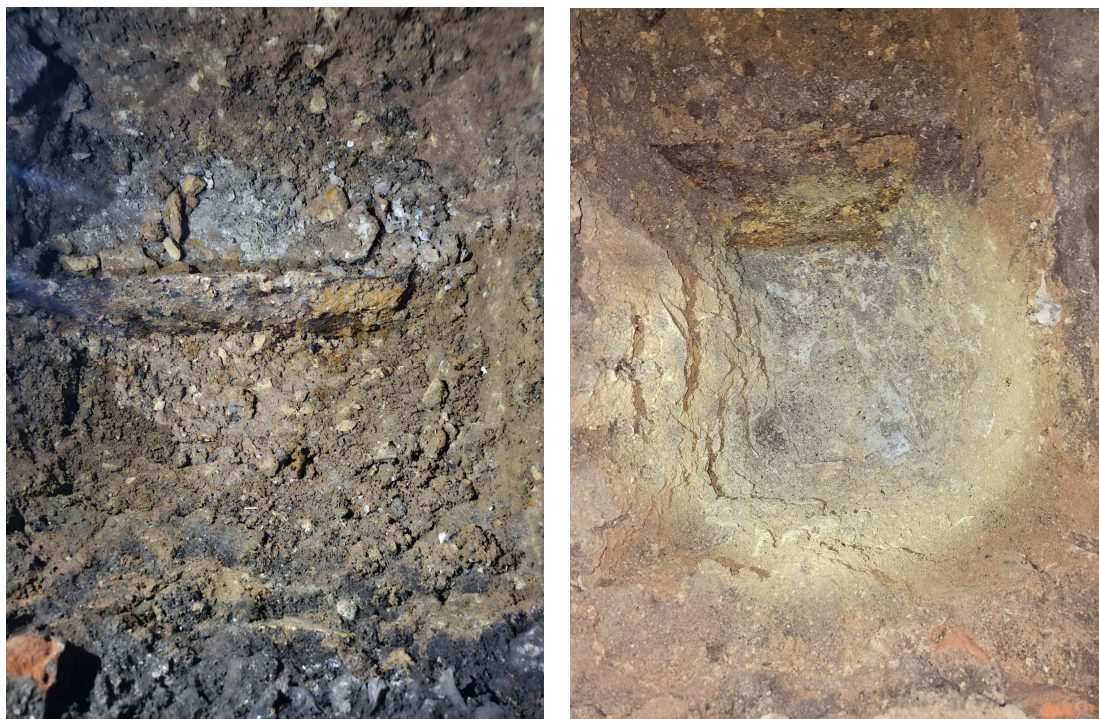
Hloubka [m]	popis
0,00 – 0,35	Základový pas pod podlahou místnosti, tvořený skládaným kamenem. Zdivo bylo skládané buď nasucho, nebo byla použita malta již plně degradovaná
0,35 – 1,55	Jíl šterkovitý, pevné konzistence, s úlomky písčitého slínovce velikosti do 5 cm, úlomky byly částečně zaoblené, hnědé barvy. <i>F2 CG dle SŽ S4</i>
1,55 – 1,60	Písčitý slínovec silně zvětralý, úlomkovitě rozpadavý, úlomky bylo možné rozbíjet kladivem. <i>R5 dle SŽ S4</i>

*Fotografie č. 3: kopaná sonda S2 před a po prohloubení*

Sonda S2 ověřila odlišnou zeminu v základové spáře, než jaká byla předpokládána na základě výsledků podrobného geotechnického průzkumu. Dále byla sondou zastižena ocelová „chránička“ svrchu obetonovaná vedoucí souběžně se základem.

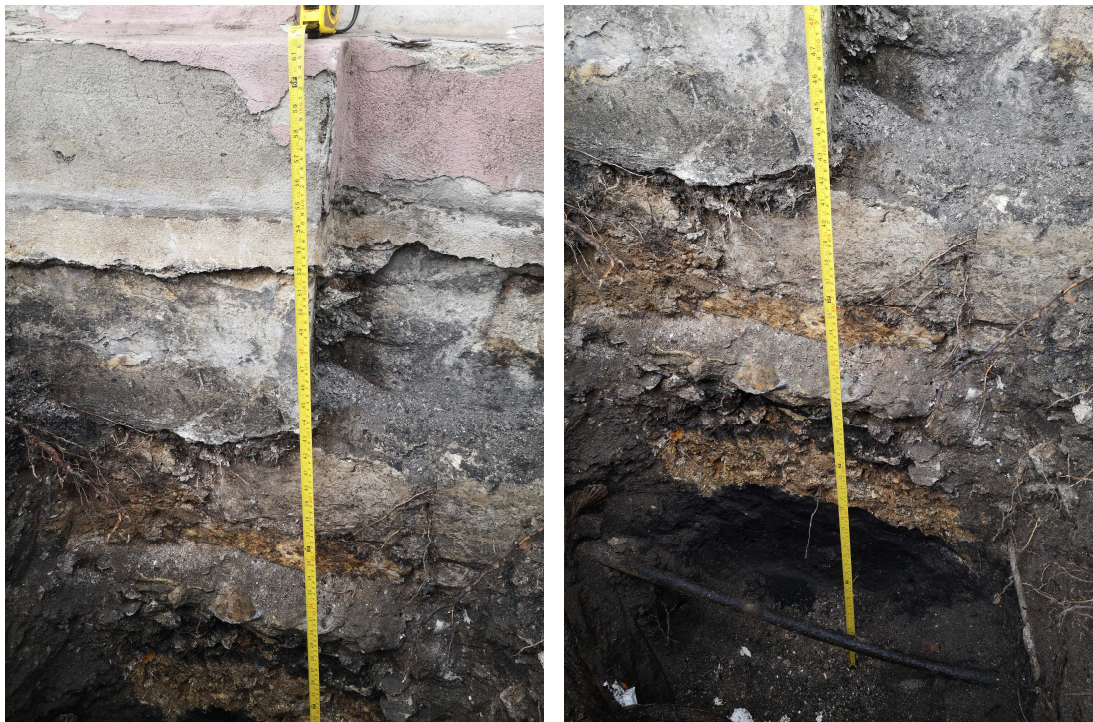
Hloubka [m]	popis
0,00 – 0,50	Základový pas, tvořený kamennými bloky s degradovanou maltou prorostlou kořínky rostlin.
0,50 – 0,60	Částečně degradovaný podkladní beton
0,60 – 0,80	Jíl štěrkovitý, pevné konzistence, s úlomky písčitého slínovce velikosti do 5 cm, úlomky byly částečně opracované, hnědé barvy. <i>F2 CGY dle SŽ S4</i>
0,80 – 1,30	popel a škvára. <i>G3 G-FY dle SŽ S4</i>

Zastižená geologická stavba neodpovídá průzkumnému vrtu Š2, který byl proveden v blízkosti místa sondy, a který ověřil zdivo až do hloubky 2,6 m pod terénem. Navážky tvořené škvárou průzkumný vrt vůbec nezastihl.

*Fotografie č. 3: kopaná sonda S3*

A základová spára základová spára nepodsklepené části na východní straně budovy je tvořena navážkami, které jsou tvořeny převážně popelem a škvárou. Navážky průzkumný vrt vůbec nezastihl, naopak byly dokumentovány základové konstrukce do hloubky 2,6 m pod terén, které v kopané sondě nebyly zastiženy.
