# Železniční mosty s předpjatou nosnou konstrukcí v síti Správy železnic

Na zpracování publikace se podíleli (v abecedním pořadí):

Na řešení projektu „Diagnostika a statické posouzení železničních mostů s nosnou konstrukcí z předpjatého betonu“ se dále podíleli:

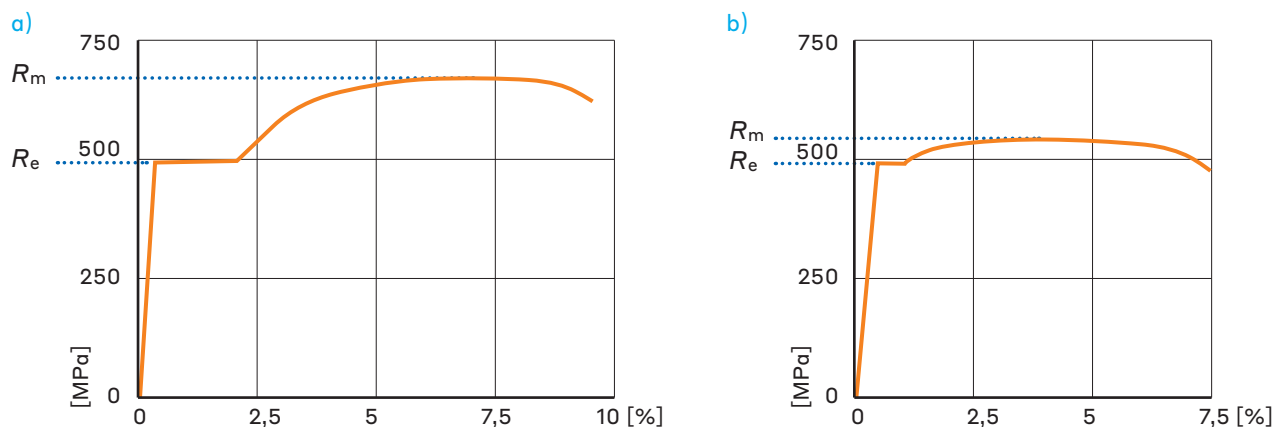
Obr. 2.7 – Pracovní diagram oceli 10 505.0 za tepla válcované ve stavu tepelně nezpracovaném (a – vlevo) a pracovní diagram oceli 10 505.9 za tepla válcované ve stavu řízeně ochlazovaném (b – vpravo)

Na pracovním diagramu výztuže 10 505.0 je na úrovni vyznačené nejmenší meze kluzu  $R_e = 490$  MPa patrná prodleva, při které se ocel přetváří, aniž by bylo nutno zvyšovat napětí. Po překonání prodlevy roste napětí potřebné k dalšímu přetváření. Nejmenší pevnost  $R_m = 720$  MPa má výrazný odstup od meze kluzu. Tažnost oceli  $A_{10} = 10$  % (obr. 2.7a).

Ocel 10 505.9 vykazuje  $R_e = 500$  MPa, pevnost  $R_m = 550$  MPa, malou prodlevu a poměrně krátký pracovní diagram (obr. 2.7b). Malý odstup mezi  $R_e$  a  $R_m$  může způsobit, že při náhodném přetížení betonové konstrukce je zatížení při nápadném rozvoji trhlin v betonu blízké zatížení na mezi únosnosti a konstrukce nemusí před případným zřícením dostatečně varovat.

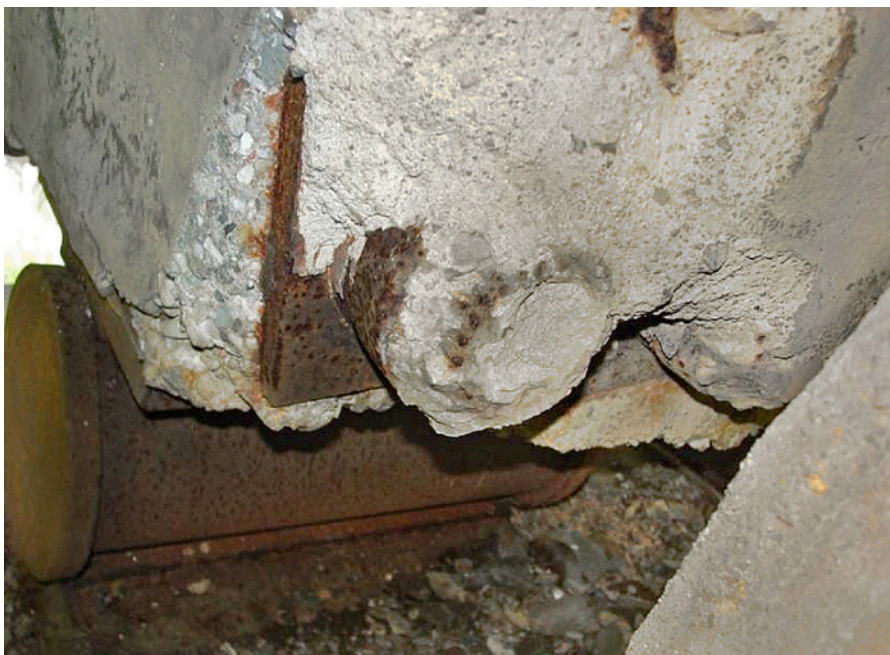
Obr. 2.15 – Železniční most u obce Myslín– kotva pro kabel z drátů (KT-24); most v km 50,453 na TÚ 0281 Protivín–Zdice

Popsané kotvy byly upraveny oproti kotvám, které byly navrhovány podle dříve platné ÚN 74 2870 z roku 1961 [3-69]. Podle [125] byly odchylky dány zkušenostmi s používáním kotev a novými poznatky – byla zvýšena tvrdost kuželíku, pro výrobu kuželíku byla předepsána ocel vhodná ke kalení a byla zvětšena tloušťka desky a délka kuželíku. Aby se omezil výskyt vrubů, byl upraven povrch kuželíku tak, že jeho vroubkování po délce postupně vymizelo. Další úprava se týkala injektování – u starších typů kotev se injektážní malta vhněla do kanálků mezerami mezi dráty kabelu, u novějších typů kotev byl doplněn injektážní otvor v ose kuželíku.

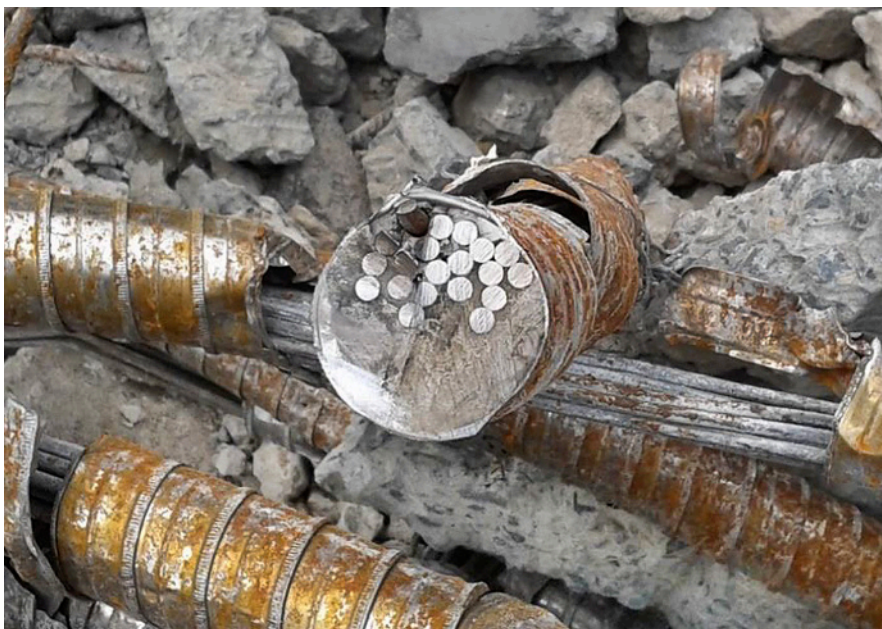
Obr. 2.16 – Kabel z 20  $\varnothing$  P4,5 vyjmutý ze zrušené konstrukce (kabelový kanálek, patentované dráty, injektážní malta); viditelná koroze kovové hadice kabelového kanálku je zřejmě do značné míry způsobena tím, že kabel byl po vyjmutí z konstrukce asi 2 týdny vystaven vnějšímu prostředí.

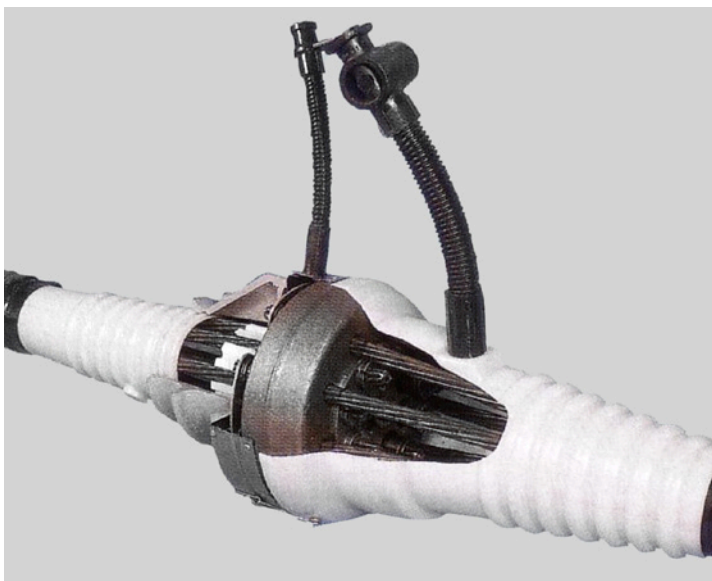
Obr. 2.24 – Příklad spojky předpínací výztuže (podle Dywidag)

Na obr. 2.24 je spojka pro kabely z lan. Pro pasivní kotvení je možno použít také cibulovou kotvu podle obr. 2.25, která pro přenesení předpínací síly do konstrukce využívá soudržnosti mezi výztuží a betonem. Pro zvýšení účinnosti kotvení jsou navíc konce lan rozpleteny.

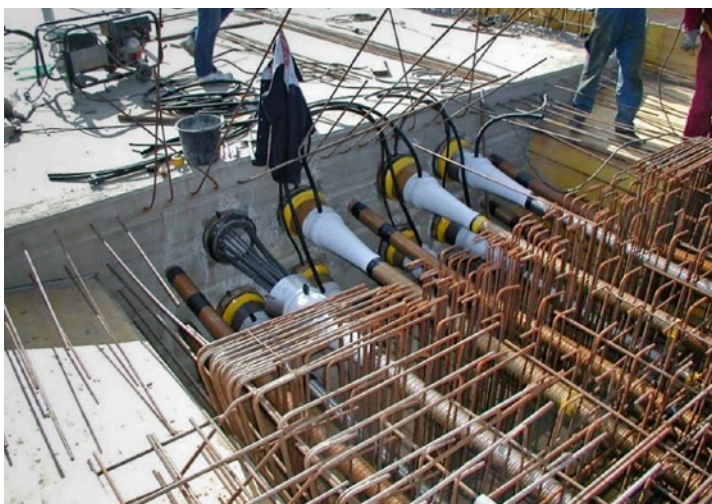
Obr. 2.26 – Železniční most v Březnu u Chomutova – Pracovní spára spojitě mostní konstrukce z dodatečně předpjatého betonu, umístěná v bodě nulového ohybového momentu (cca 20 % rozpětí pole za pilířem): část kabelů je napínána a spojková v pracovní spáře, část prochází bez přerušování a je napínána až z další pracovní spáry. Na spojkách jsou osazeny plastové odvětrávací trubičky; most v km 0,425 na TÚ 0101 Praha–Chomutov

Po napnutí a zakotvení předpínací výztuže se zbývající vnitřní prostor kabelových kanálků vyplňuje injektážní hmotou – obvykle se používá cementová malta (viz kap. 2.1.2). U vnitřní předpínací výztuže se soudržností se injektáží zajišťuje soudržnost výztuže s betonem a ochrana výztuže proti korozi (důkladná injektáž kabelových kanálků má zcela zásadní vliv na trvanlivost předpjaté konstrukce). U vnější a nesoudržné předpínací výztuže injektáž zajišťuje ochranu výztuže proti korozi. Aby bylo zajištěno důkladné vyplnění kanálků injektážní hmotou, musí být kanálky vybaveny otvory a trubičkami pro vstup malty i pro odvodnění a odvzdušnění kanálků. Tyto trubičky je nutno umístit zejména na obou koncích kabelu, u nejvyšších bodů (například nad mezilehlými pilíři) i v dalších místech, kde by se mohla hromadit voda nebo vzduch (např. v prostoru horní části kotev a spojek). Příklad odvzdušňovacích trubiček na spojkách kabelů je na obr. 2.26.

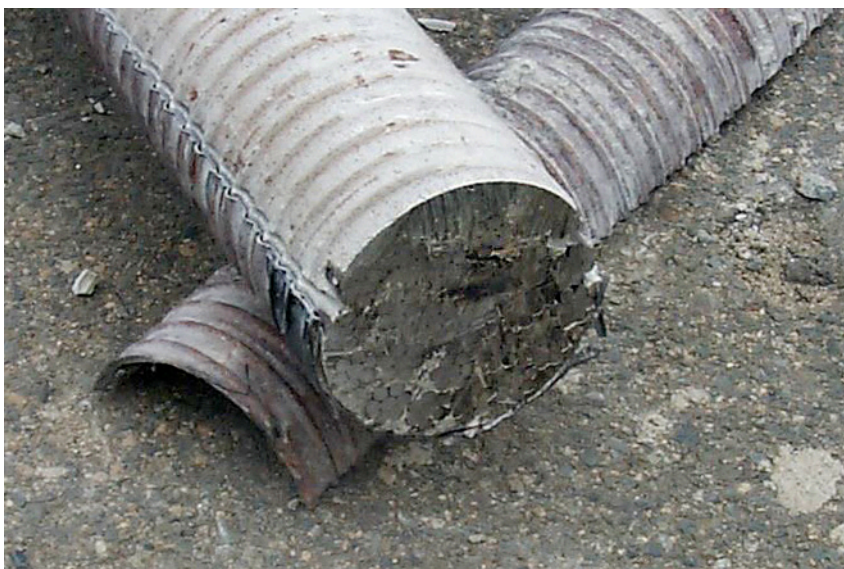
Obr. 2.30 – Příklad kvalitně zainjektovaného kabelového kanálku (po zkoušce injektovatelnosti)

Aby bylo zajištěno kvalitní provedení injektáže, je nutno v pravidelných časových intervalech provádět zkoušky injektovatelnosti. Během zkoušky se vytvoří typický úsek kabelu včetně problematických oblastí (vrcholové oblouky, kotvy, spojky apod.) a obetonuje se na betonový průřez cca 0,3 x 0,3 m. Po zatvrdnutí betonu se provede injektáž kanálku. Následně se zainjektovaný kabel rozřeže a posuzuje se kvalita zainjektování vnitřního prostoru kanálku. Na obr. 2.30 je příklad kvalitně zainjektovaného kabelového kanálku po provedení zkoušky injektovatelnosti.

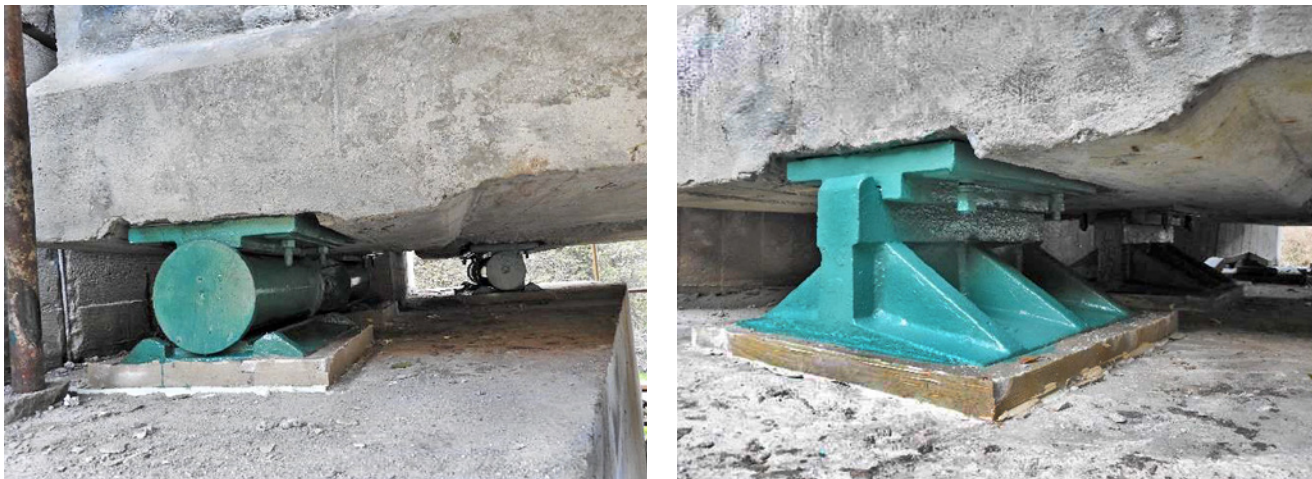
Obr. 2.33 – Železniční most u Pustovět – ocelová ložiska posuvná (vlevo) a pevná (vpravo); most v km 34,516 na TÚ 0761 Beroun–Rakovník

Ocelová ložiska lze navrhnout v podélném směru jako pevná i jako posuvná („válcová“). Při správném návrhu a provedení umožňují tato ložiska poměrně spolehlivý způsob uložení nosné konstrukce. Uvedený typ ložisek neumožňuje příčné posuny a příčná pootočení, protože však železniční mosty obvykle bývají relativně úzké, nebývá tato skutečnost podstatným problémem.

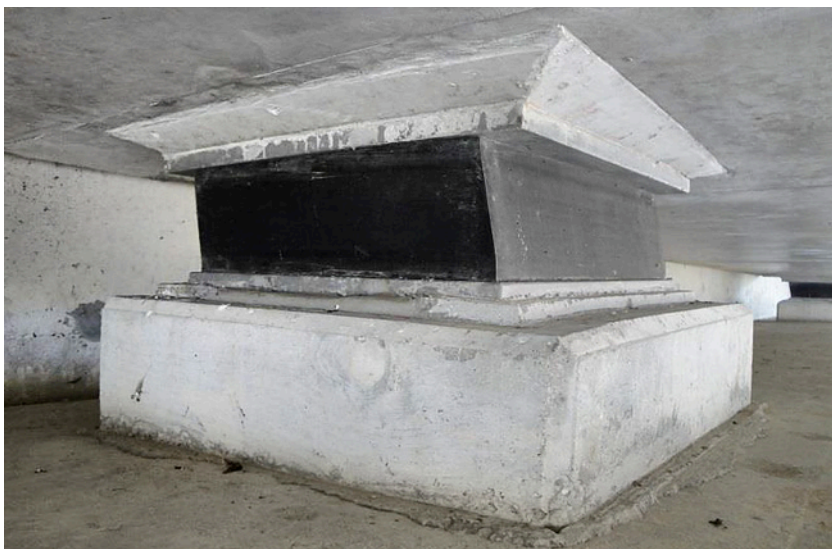
Obr. 2.34 – Elastomerové ložisko zkosené vlivem vodorovného posunu nosné konstrukce

Elastomerové ložisko tvoří elastomerový blok obdélníkového nebo kruhového půdorysu, který je pro zvýšení svlé tuhosti vyztužen zavulkanizovanými ocelovými plechy. Posuny i pootočení jsou umožněny zkosením elastomerového bloku, proto pro větší posuny je nutná větší výška ložiska (resp. větší tzv. účinná výška, která je dána „čistou“ výškou elastomeru po odečtení tloušťky výztužných plechů). Pro velké posuny je možné ložiska doplnit kluznou vrstvou, toto řešení se však používá pouze výjimečně. Případně posuny v ložisku rektifikovat, nebo ložiska pro posuny přednastavit (používá se rovněž výjimečně).

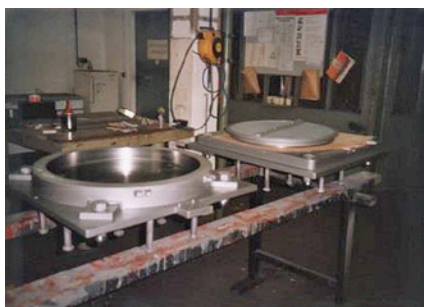
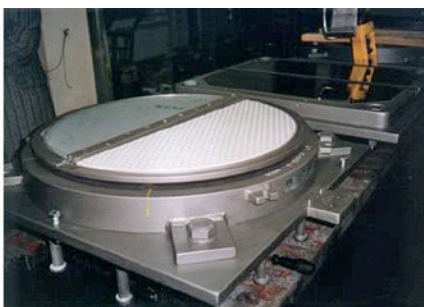
a) Obr. 2.35 – Hrnková ložiska: a) rozložené (hrnec a víko s kluznou vrstvou), b) víko uložené na hrnec (na horní ploše víka je kluzná vrstva s vodící lištou pro jednosměrně posuvné ložisko), c) kompletní ložisko s kotevními trny na horní i na dolní desce

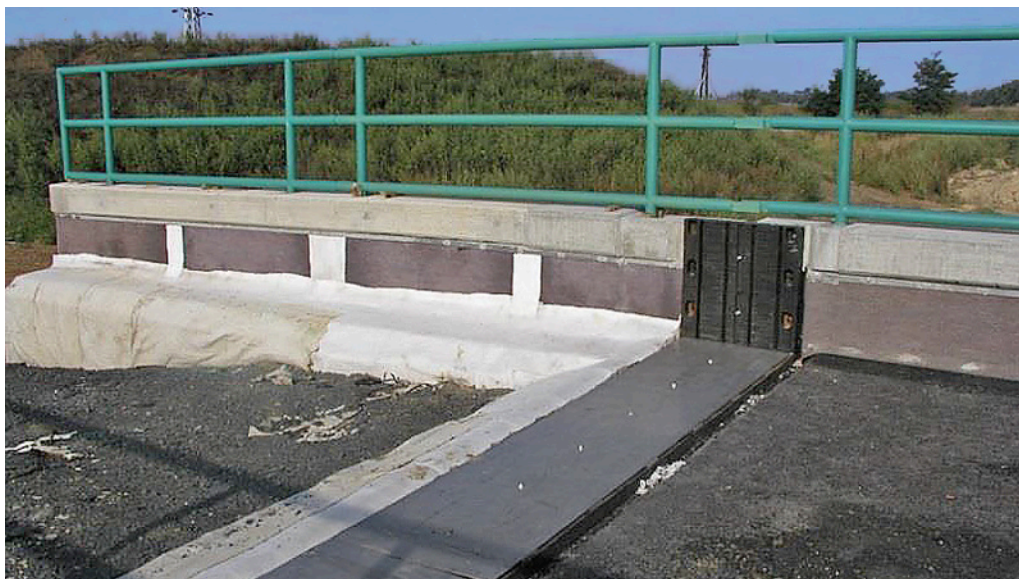
Obr. 2.38 – Železniční most v Březnu u Chomutova – ukončení nosné konstrukce mostním dilatačním závěrem (na vodorovné části závěru je již osazena krycí deska proti zapadávání zrn štěrku do mezer v mostním závěru); most v km 0,425 na TÚ 0101 Praha–Chomutov

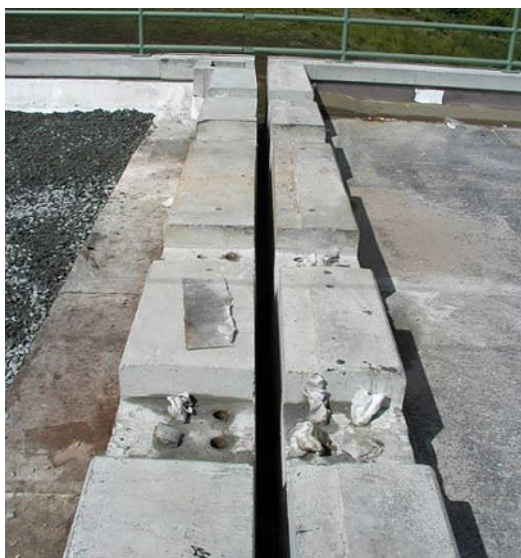
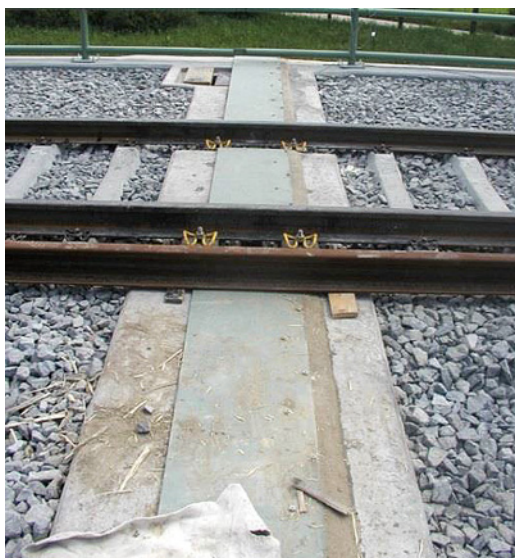
a) b)  
Obr. 2.39 – Železniční estakáda Parník v Dlouhé Třebové – ukončení nosné konstrukce příčnými přepážkami: a) přepážky před zašterkováním mostu a zřízením koleje, b) po zřízením koleje; most v km 250,241 na TÚ 1501 Česká Třebová – Praha

Při dilatující délce přibližně 100 m a více by již docházelo vlivem dilatačních posunů nosné konstrukce k ředění a zahušťování průběžného kolejového lože nad koncovými podpěrami. Proto by zde mělo být kolejové lože přerušeno příčnými přepážkami tak, aby k posunům docházelo ve vzduchové mezeře. Přepážky jsou kotveny do čela nosné konstrukce i do závěrné zídky a mohou být buď ocelové nebo betonové. V případě, že jsou přepážky betonové, bývají do jejich horního povrchu kotveny speciální podkladnice pro připevnění kolejnic. Používají se podkladnice pro přímé upevnění koleje do nosné konstrukce, které umožňují poměrně značnou rektifikaci polohy koleje ve svislém i ve vodorovném směru. Současně mají takovou tuhost, aby působení kolejnic uložených na tyto podkladnice bylo obdobné jako u kolejnic uložených na pražce ve štěrkovém loži. V případě ocelových přepážek jsou kolejnice uloženy na pražcích; poslední pražec bývá v bezprostřední blízkosti přepážky (aby byly splněny požadavky na maximální přípustnou osovou vzdálenost mezi pražci) a prostor mezi tímto pražcem a přepážkou, kde není možno použít vyplnění štěrkovým ložem (z důvodu malé šířky mezery), se opatří pryžovou matrací. Při extrémně velkých podélných posunech lze kolejnice ještě podepřít i v mezeře mezi přepážkami pomocí speciálního nůžkového mechanismu.

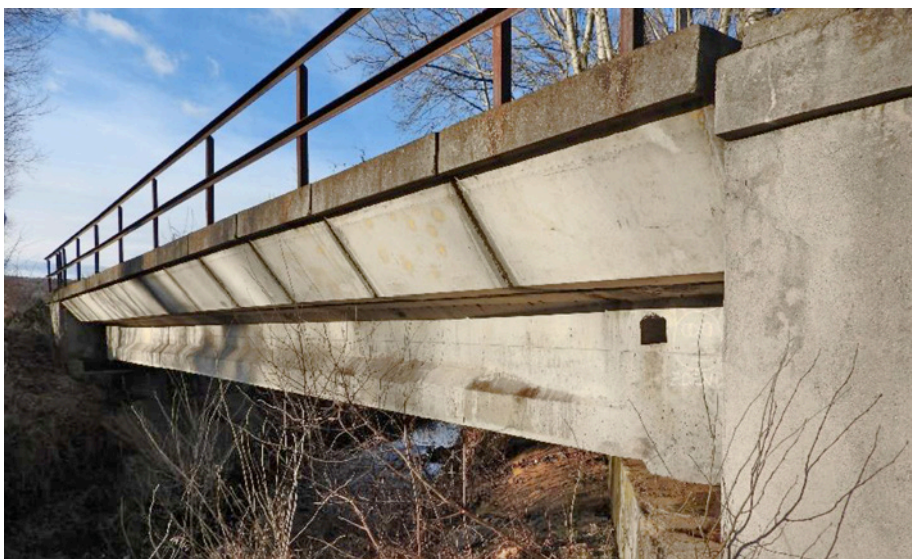
Obr. 2.40 – Prefabrikovaná konzola

Poměrně častým řešením je použití prefabrikovaných konzol s označení KO-1 (o skladebné šířce 0,80 m) a KO-2 (o skladebné šířce 1,30 m) – viz **obr. 2.40**. Na starších konstrukcích se vyskytují i další typy podobných konzol, například K70 (o skladebné šířce 0,70 m). Konzoly jsou sestaveny z dílů o skladebné délce (ve směru podélné osy mostu) obvykle 1,50 m. K nosné konstrukci bývá každý dílec prefabrikované konzoly přikotven pomocí dvou šroubů s okem a s ocelovou závlačí, kterou se konzoly připevní do ok z betonářské výztuže vyčnívajících z nosné konstrukce. Mezi jednotlivými dílci jsou příčné spáry široké 0,02 m; v příčných spárách mezi jednotlivými dílci i v podélné spáře mezi konzolami a okrajem nosné konstrukce dochází často k zatékání. K nejmenším problémům se zatékáním obvykle dochází v případě, že jsou příčné spáry vyplněny asfaltem nebo maltou (v mezipodporových úsecích). Důležité je také provedení kvalitního systému vodotěsné izolace. V místě příčných spár je rovněž vhodné použít pod izolací těsnicí asfaltové provazce.

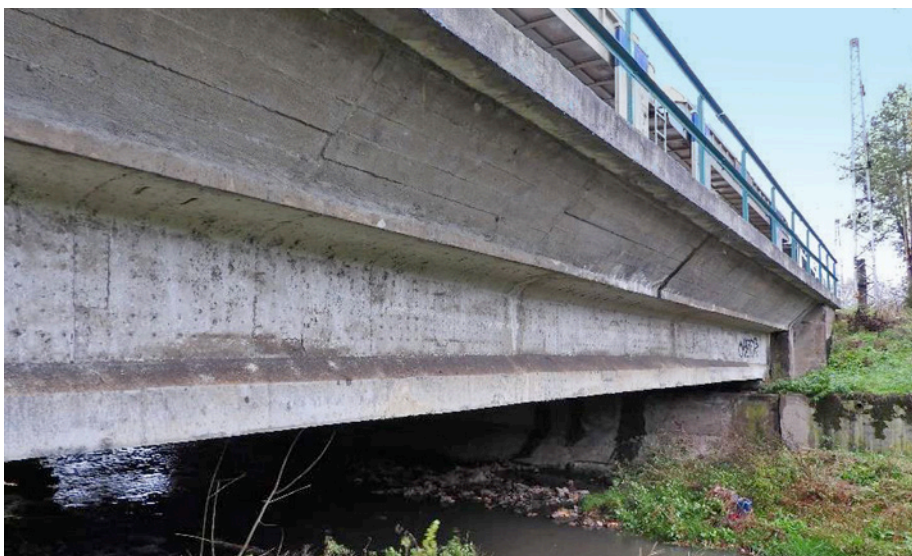
Obr. 2.41 – Monolitická konzola

Další možností je provedení bočních konzol monoliticky – příklad možného řešení, s tvarem podobným jako u prefabrikovaných konzol, je na **obr. 2.41**. Monolitické konzoly bývají kotveny pomocí betonářské výztuže vyčnívající z nosné konstrukce. Monolitické konzoly bývají rozděleny příčnými spárami obdobně jako dílce prefabrikovaných konzol, aby se zabránilo spolupůsobení konzol s nosnou konstrukcí. I zde však ve spárách dochází často k zatékání – z tohoto hlediska obvykle působí nejlépe konzoly, které jsou příčnými spárami rozdělené pouze nad podpěrami.

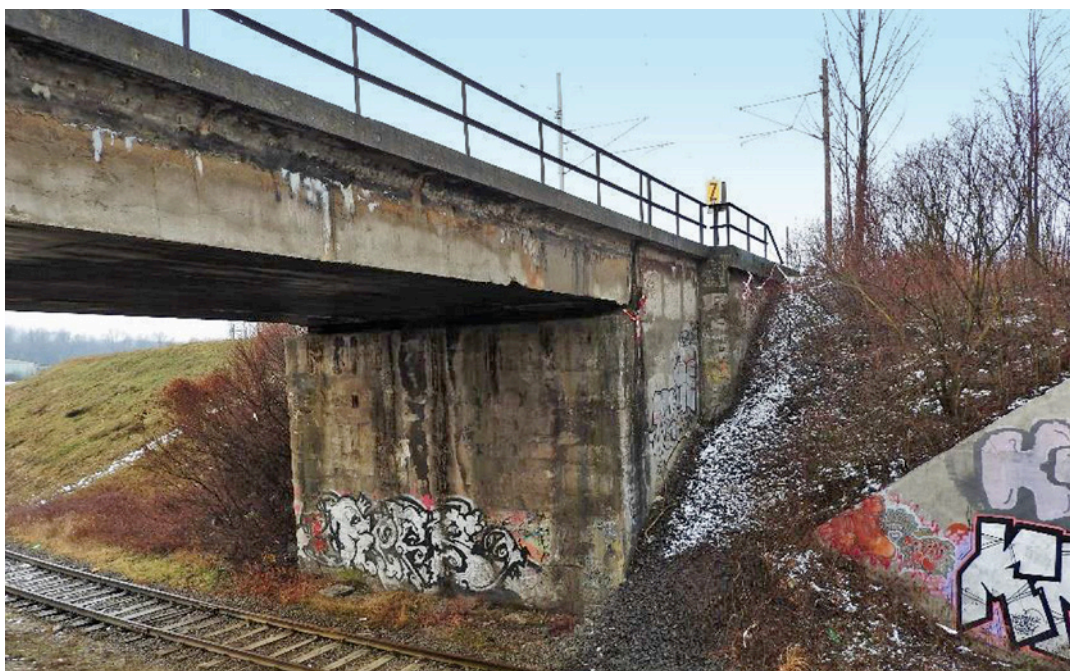
Obr. 2.42 – Podélná zídka a monolitická římsa

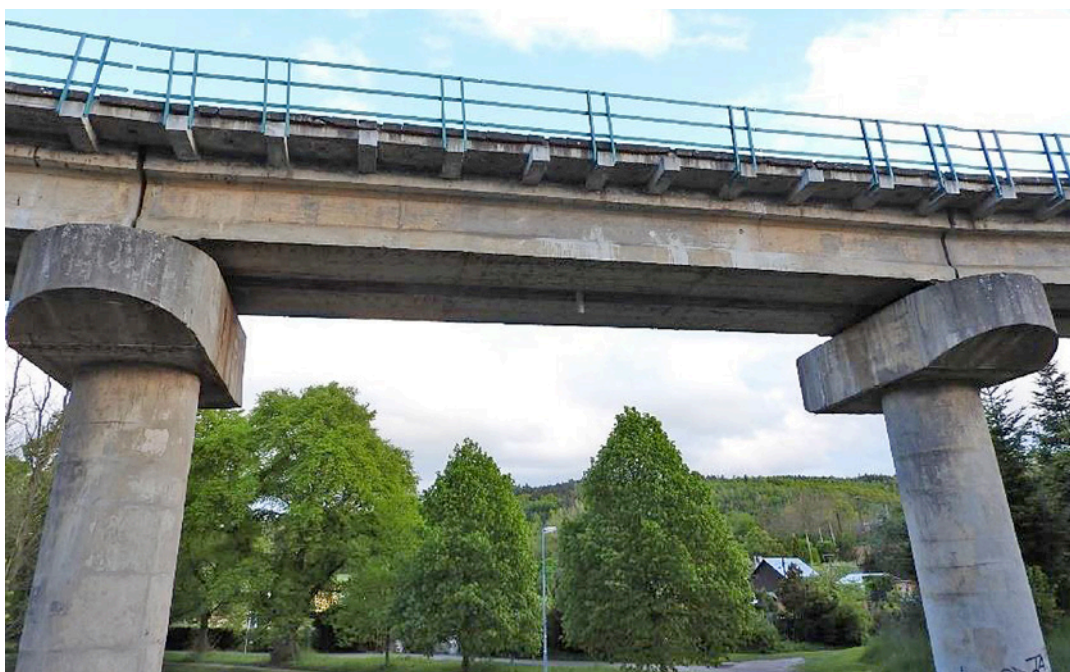
Obr. 2.43 – Tyčové konzoly podpírající kabelové žlaby

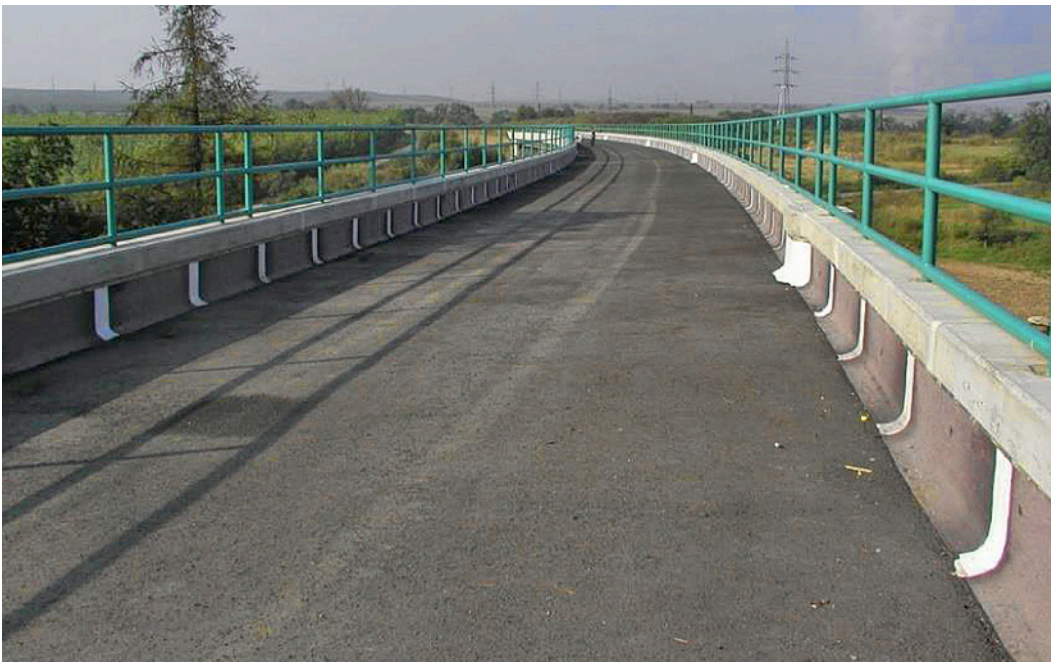
Obr. 2.44 – Monolitické železobetonové římsy

Podpěry trakčního vedení bývají ve všech těchto případech obvykle kotveny do spodní stavby mostu. Příklad řešení používaného v současné době je na **obr. 2.44**. Monolitické železobetonové římsy bývají kotveny pomocí betonářské výztuže vyčnívající z nosné konstrukce. Římsy mohou být případně pro urychlení realizace alespoň částečně prefabrikovány (např. může být prefabrikovaná vnější část římsy, zatímco zbývající části jsou dobetonovány monoliticky – **obr. 2.45**). Svislá vnitřní plocha konzoly bývá opatřena asfaltovými izolačními pásy s integrovanou ochrannou geotextilií. V příčných spárách pod izolačním pásem je vhodné použít těsnící asfaltový provazec, zatímco horní a vnější povrchy příčných spár je vhodné opatřit nalepenými pryžovými pásy s velkou průtažností (cca 400 %). Tento typ říms je v případě potřeby možno lokálně rozšířit do tvaru úložných bloků pro přikotvení stožárů trakčního vedení.

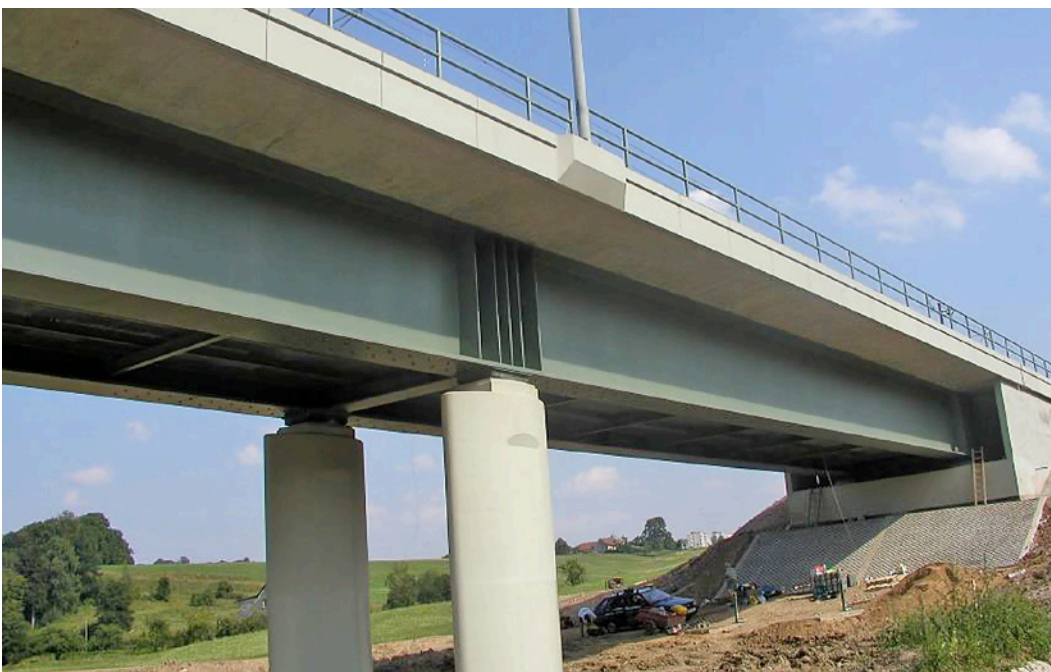
Obr. 2.45 – Monolitické železobetonové římsy s lícovými prefabrikáty a s rozšířenými bloky pro kotvení stožárů trakčního vedení

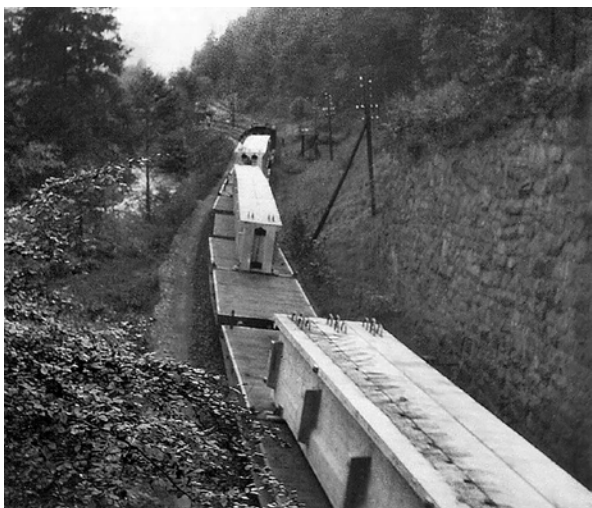
Obr. 3.4 – Přeprava trámů

Po příznivém výsledku zatěžovacích zkoušek obou zkušebních trámů bylo rozhodnuto o provedení čtyř pojednávaných mostů. Trámy vyrobené tímž způsobem jako zkušební trámy byly přepraveny po železnici (obr. 3.4) na stavenišť, jeřábem osazeny na opěry (obr. 3.5 a 3.6) a příčným předpětím spojeny v rošt.

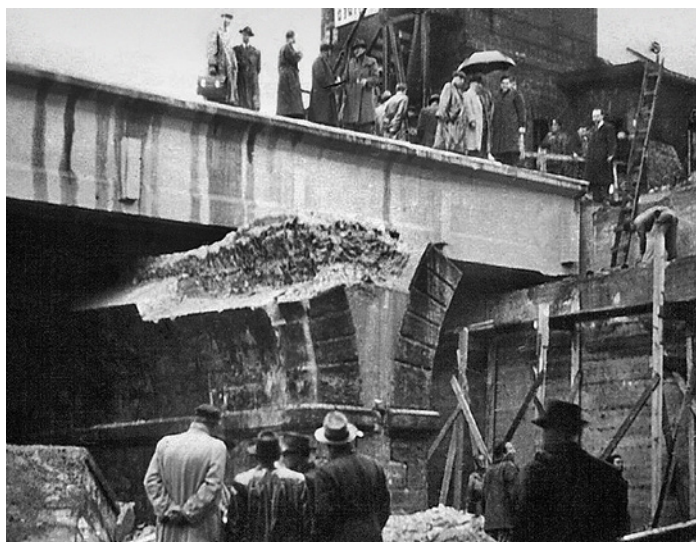
Obr. 3.6 – Železniční most přes ulici Křižíkovu v Praze – osazený trám v Praze-Karlíně; most v km 410,800 na TÚ 1501 Česká Třebová – Praha (v současné době je konstrukce nahrazena)

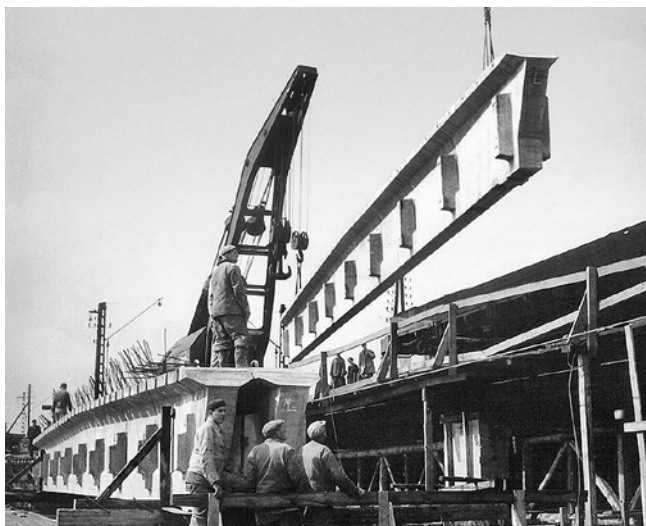
Obr. 3.7 – Železniční most přes řeku Výrovka v Pečkách – osazování trámů; most v km 362,088 na TÚ 1501 Česká Třebová – Praha (v současné době je konstrukce nahrazena)

Most sestavený z trámů byl použit u tří dalších mostů, např. v Pečkách. Trámy dopravené z výroby po železnici byly osazeny železničními jeřáby vedle mostu určeného k odstranění (obr. 3.7) a příčnými kabely spojeny v rošt (obr. 3.8). Po uložení železničního svršku byl během výluky železničního provozu odstraněn stávající most a celý hotový most byl příčně zasunut na ložiska.

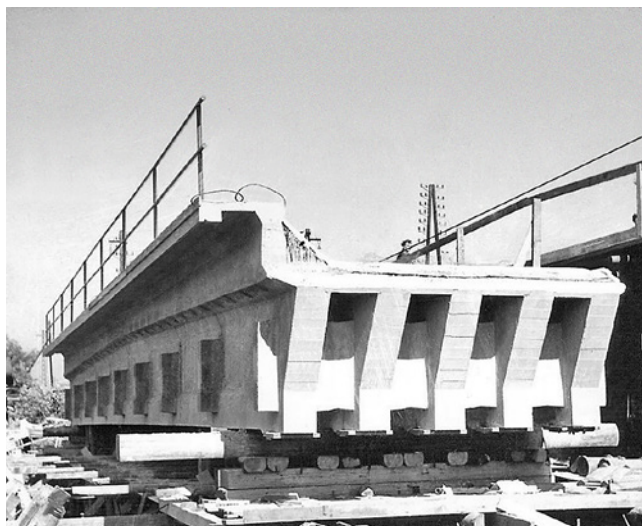
Obr. 3.8 – Železniční most přes řeku Výrovka v Pečkách – rošt sestavený z trámů; most v km 362,088 na TÚ 1501 Česká Třebová – Praha (v současné době je konstrukce nahrazena)

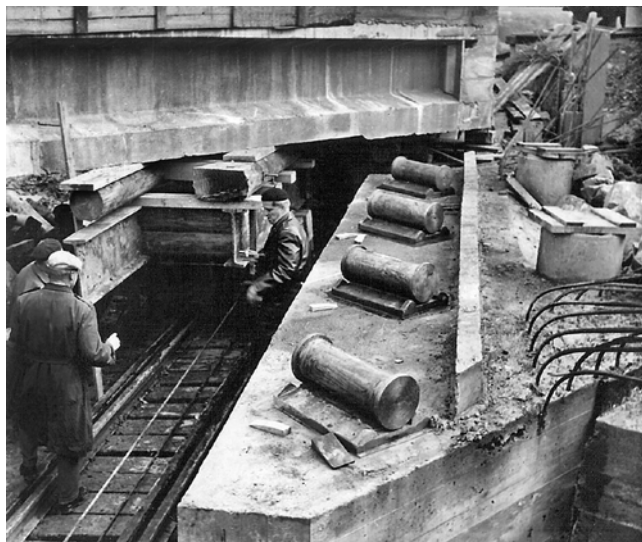
Obr. 3.10 – Železniční most v Bdeněvesi – příčný výsuv mostu; most v km 362,050 na TÚ 0203 Plzeň–Cheb (v současné době je konstrukce nahrazena)

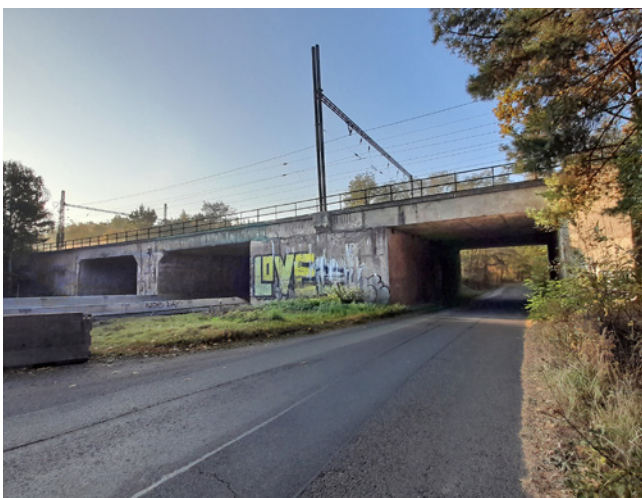
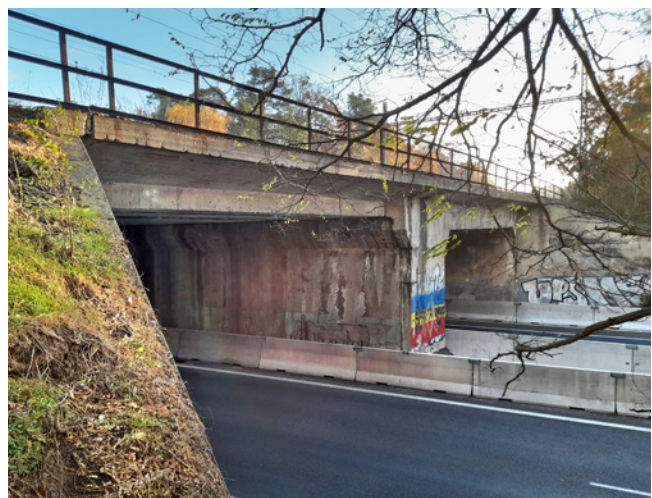
Obr. 3.14 – Železniční most přes dálnici D10 ve Staré Boleslavi: a) pohled od Mladé Boleslavi – původní předpjatá konstrukce je ve středním poli, z této strany je však viditelné pozdější rozšíření mostu; b) pohled od Prahy – detail (původní předpjatá je bližší konstrukce); most v km 348,054 na TÚ 0921 Lysá nad Labem – Všetaty

**Železniční most přes dálnici D10 ve Staré Boleslavi v km 348,054 na TÚ 0921 Lysá nad Labem – Všetaty (obr. 3.13, 3.14)**

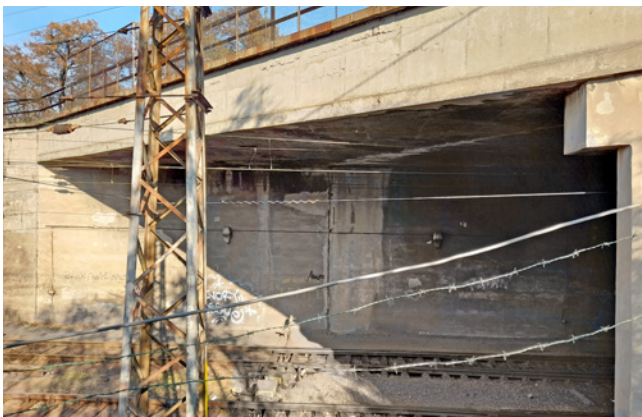
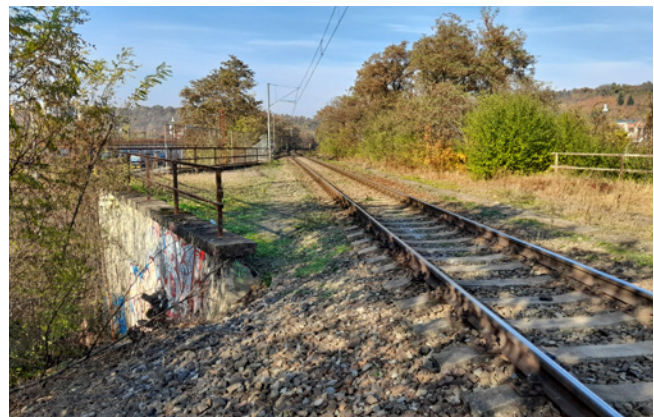
Obr. 3.20 – Železniční podjezd odjezdové koleje na odstavném nádraží Praha Jih: a) pohled na most; b) povrch mostu; most v km 1,925 na TÚ 1714 Praha-Vršovice – Praha-Krč

Konstrukce z těchto nosníků byla použita ještě na několika dalších objektech, uvažovalo se i o její typizaci s doplněním o rozpětí 20 m. Výsledky praktických zkušeností z výstavby, velká pracnost příčného předpětí, problémy s ochranou a bezpečností práce při manipulacích i dopravě vedly k opuštění nosníků „T“ a následně k přechodu na nosníky tvaru „I“.

Most byl postaven v roce 1954. V současné době je již přestavěn na nový se spřaženou ocelobetonovou konstrukcí.

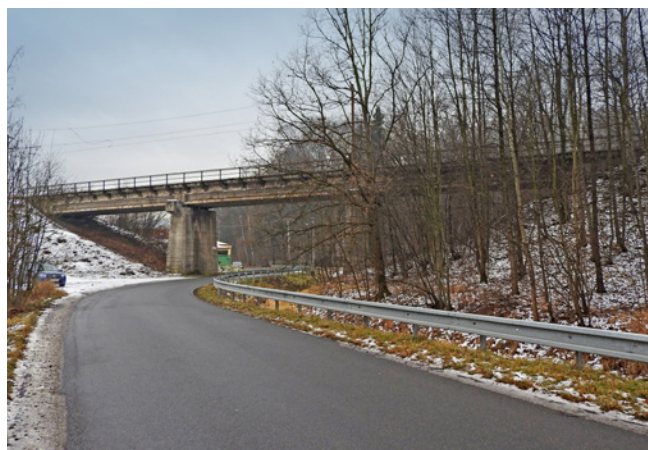
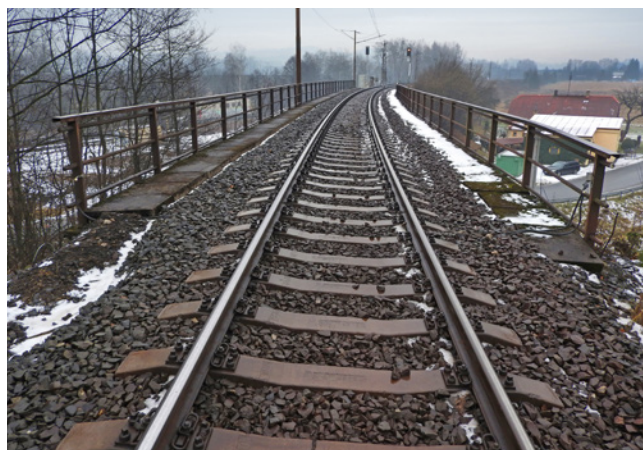
Obr. 3.23 – Železniční most na Polanecké spojnici v Ostravě: a) příčný řez; b) pohled na most; c) povrch mostu; most v km 5,872 na TÚ 2521 Český Těšín – Ostrava-Kunčice

Jednokolejný most o pěti polích s rozpětím 30 m na trati Havířov – Český Těšín byl největším objektem s komorovou nosnou konstrukcí vytvářenou příčným sepnutím jednotlivých prefabrikovaných nosníků tvaru „I“ v horní i v dolní přírubě. Nosná konstrukce tohoto mostu sestávala ze čtyř nosníků konstantní výšky z betonu zn. 600 (C45/55) vyráběných v dílech o maximální hmotnosti 37 t. Další technologický postup byl analogický jako u předcházejícího mostu. Most byl postaven v roce 1962.

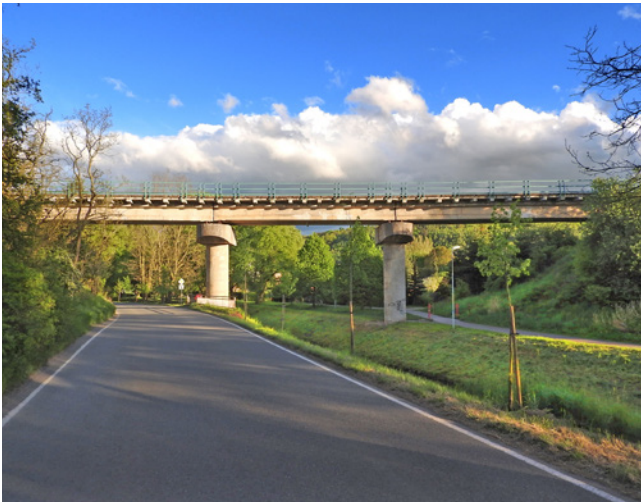
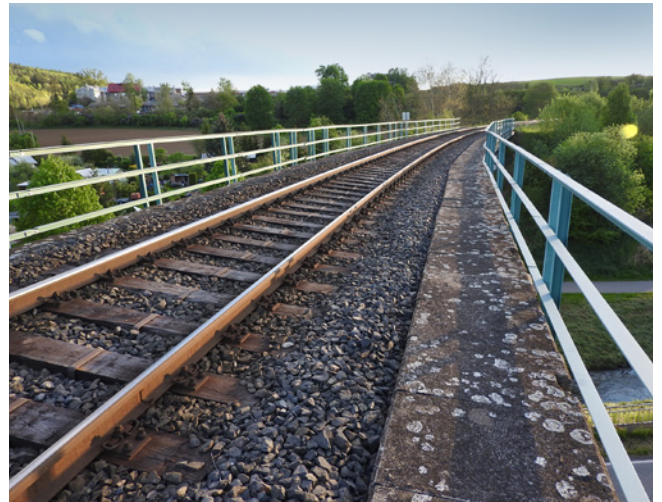
b)  
Obr. 3.29 – Železniční mosty při rekonstrukci tratí Beroun–Rakovník–Lužná: a) příčné řezy mostů; b) pohled na most a povrch mostu v km 8,110 na TÚ 0171 Lužná u Rakovníka – Rakovník

V tomto případě se jednalo o největší použití typizovaných nosníků KDP a KT v tehdejší době (konstrukce neodpovídají plně konstrukcím KDP podle později schváleného typového podkladu). Celková délka nosných konstrukcí mostů dosahovala 500 m a objem prefabrikovaného předpjatého betonu z centrální výroby byl cca 1300 m<sup>3</sup>. Nosníky délek 15, 18, 20 a 21,50 m byly sestavovány ze tří nebo čtyř dílů, ve výjimečných případech montážních omezení i z více dílů. Použitý beton byl zn. 400 (C28/35), resp. zn. 500 (C35/45), předpínací výztuž tvořily kabely z 24 drátů PZ Ø 7mm. Most byl postaven v roce 1965.

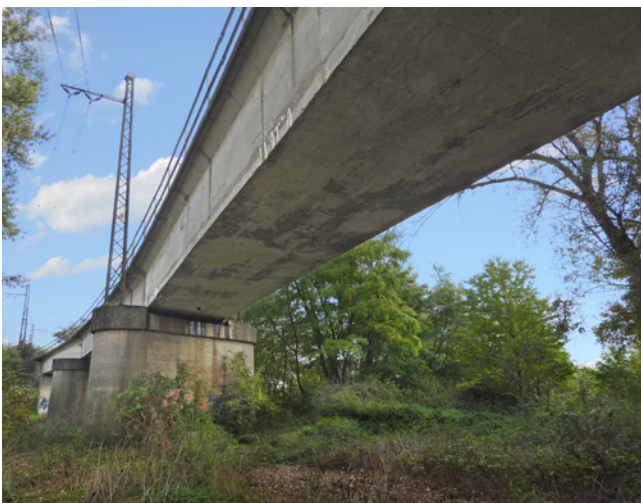
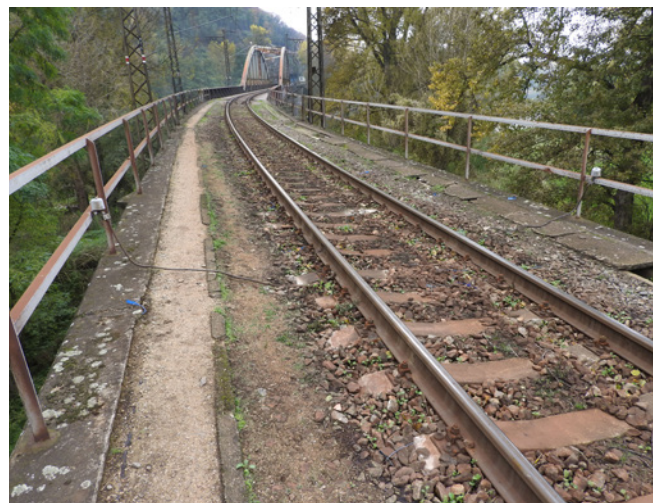
a) b)  
Obr. 3.30 – Železniční most u Kralup nad Vltavou (součást přemostění Vltavy): a) pohled na most; b) povrch mostu; most v km 1,508 na TÚ 0821 Kralupy nad Vltavou – Neratovice

První most s tříkomorovými monolitickými nosníky z betonu zn. 400 (C28/35), s předpínacími kabely z 20 drátů  $\varnothing P4,5$  mm, o rozpětích  $3 \times 27$  m a  $1 \times 18$  m, byl součástí velkého přemostění Vltavy. Obdobný typ nosné konstrukce byl ještě zopakován na dalších mostech – jejich popis viz dále. Most byl postaven v roce 1964.

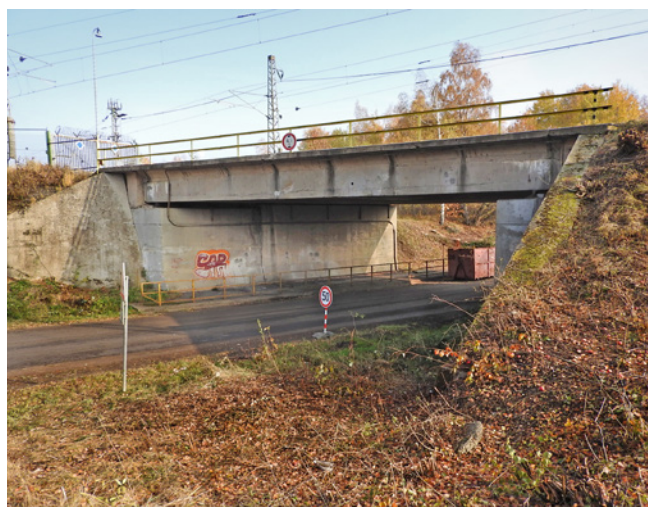
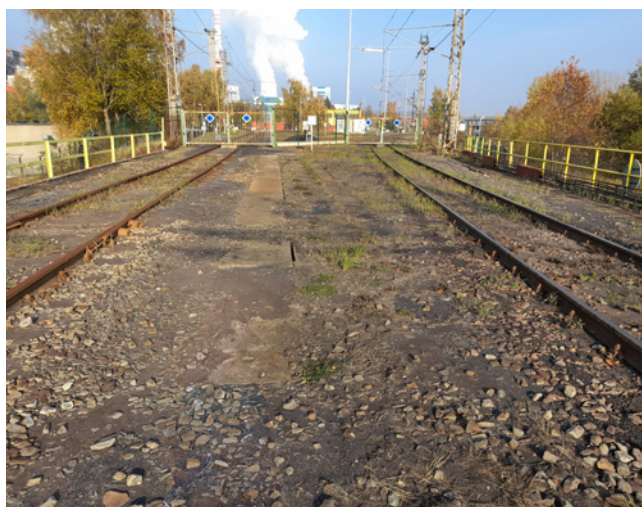
a) b)  
Obr. 3.32 – Železniční nadjezd elektrárny v Prunéřově (vlečkový most): a) pohled na most; b) povrch mostu (vlevo původní most, vpravo rozšíření)

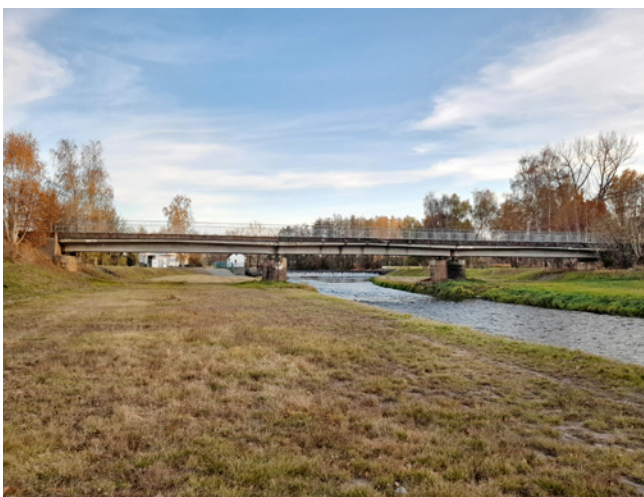
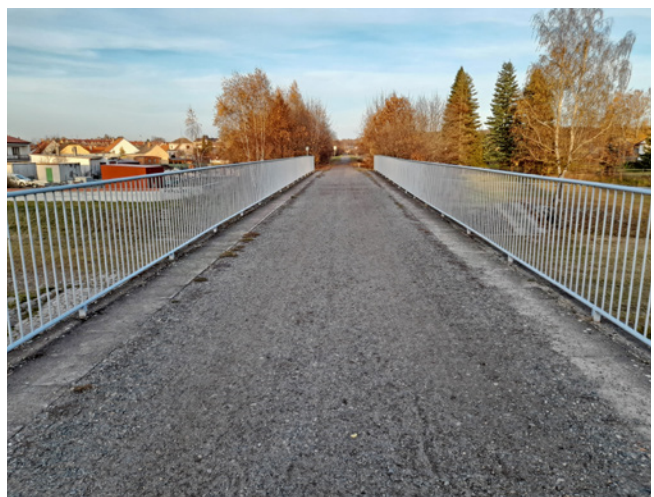
a) b)  
Obr. 3.36 – Most přes řeku Nežárku ve Veselí nad Lužnicí: a) pohled na most; b) povrch mostu (2021); most v km 36,236 na TÚ 1781 Nemanice – Veselí nad Lužnicí (v současné době je po mostě vedena stezka pro pěší a pro cyklisty, trať byla v rámci modernizace přeložena)

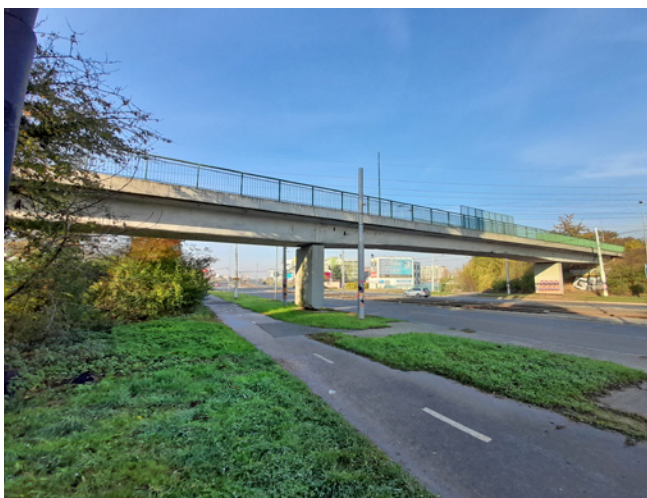
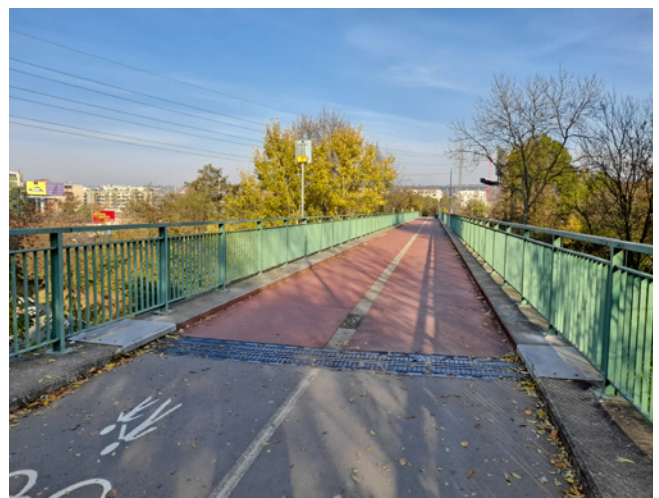
a) b)  
Obr. 3.38 – Železniční most přes ulici Poděbradská a potoka Rokytky v Praze (původně vlečkový most; v současné době je po mostě vedena stezka pro pěší a pro cyklisty): a) pohled na most; b) povrch mostu (2021)

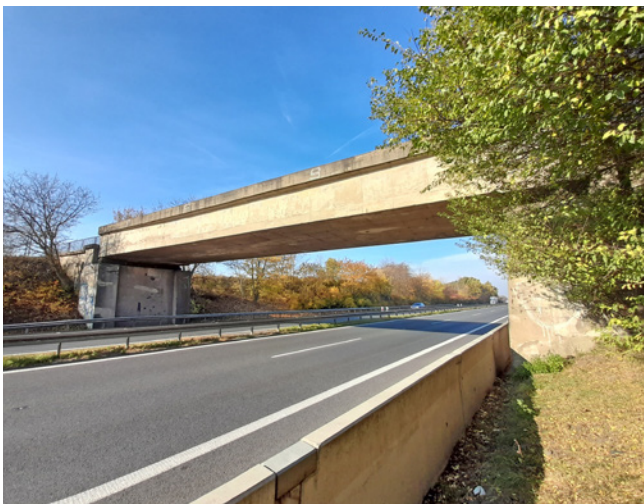
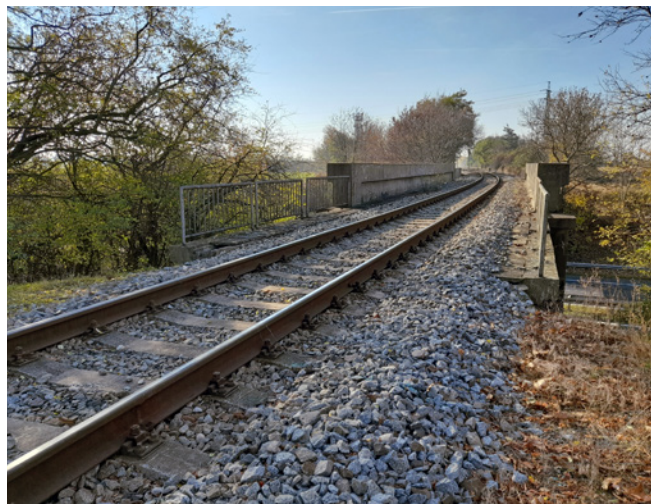
a) b)  
Obr. 3.40 – Železniční nadjezd dálnice D7 u Středokluk: a) pohled na most; b) povrch mostu;  
most v km 28,063 na TÚ 0742 Středokluky–Podlešín

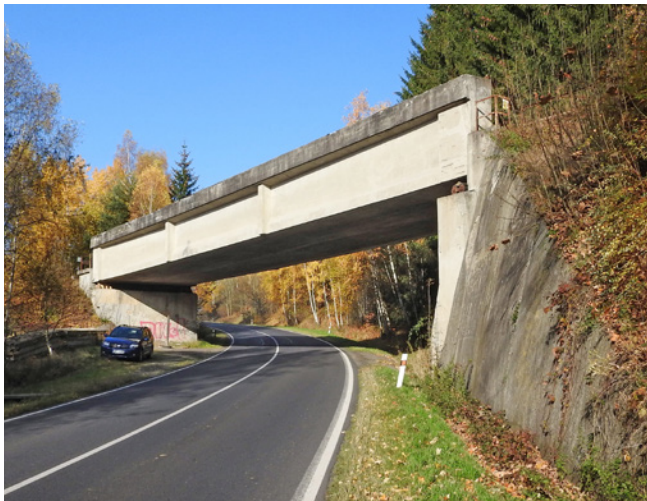
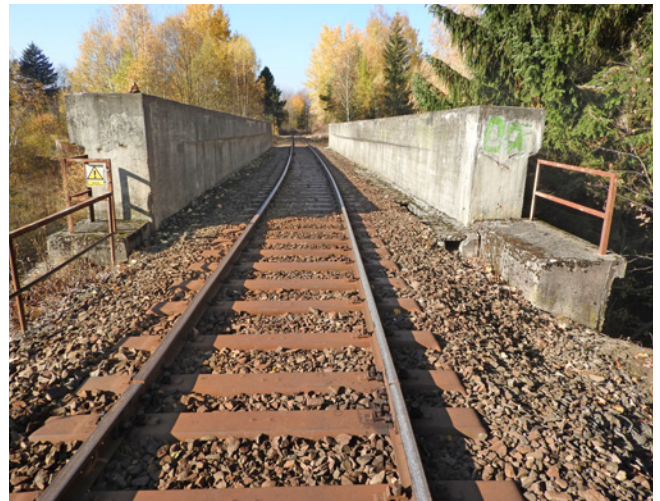
a) Obr. 3.42 – Železniční most u Mariánských Lázní: a) pohled na most; b) povrch mostu; most v km 3,760 na TÚ 0241 Mariánské Lázně – Karlovy Vary

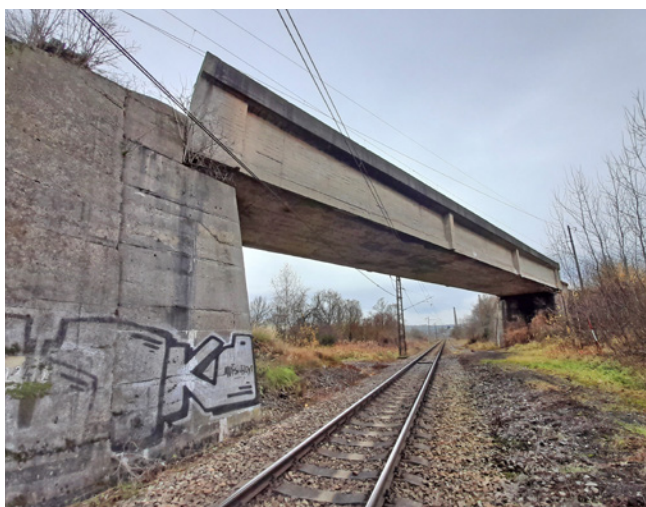
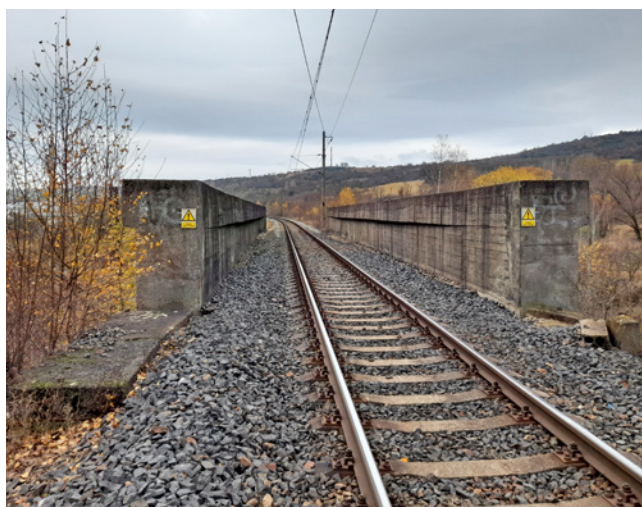
a) b)  
Obr. 3.44 – Železniční nadjezd u Českých Zlatníků: a) pohled na most; b) povrch mostu; most v km 1,067 na TÚ 0591 Ústí nad Labem – Most
