# Železniční mosty s předpjatou nosnou konstrukcí v síti Správy železnic

Na zpracování publikace se podíleli (v abecedním pořadí):

Na řešení projektu „Diagnostika a statické posouzení železničních mostů s nosnou konstrukcí z předpjatého betonu“ se dále podíleli:

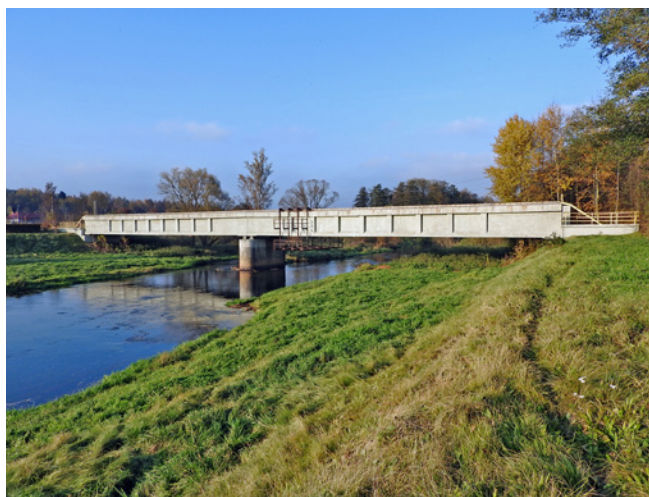
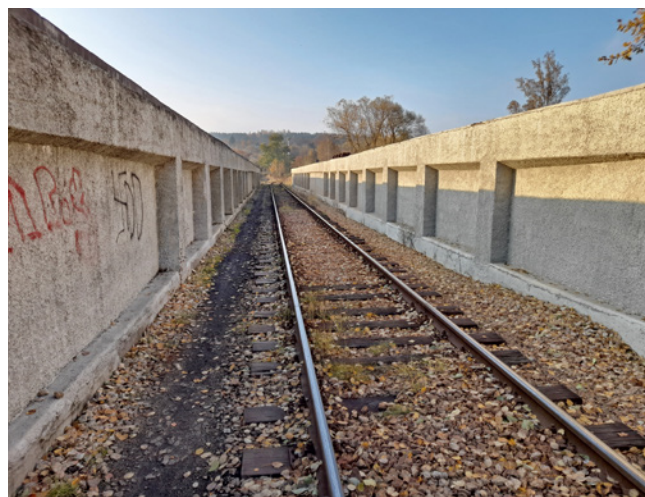
a) b)  
Obr. 3.46 – Železniční most přes Ohři v Citicích (vlečkový most): a) pohled na most; b) povrch mostu

Zkušenosti nabyté při výstavbě tohoto objektu, přes provedení řady technologických opatření směřujících ke zpomalení vývinu hydratačního tepla a procesu smršťování, resp. vyrovnávání jeho rychlosti v rozměrově lišících se částech nosníků a časné částečné předepnutí, ukázaly problematiku chování betonových konstrukcí s výrazně rozměrově odlišnými částmi, které mohou být zdrojem vzniku trhlin. Podobně působí horní kotvení předpínací výztuže, dříve velmi časté, které se v současnosti prakticky nepoužívá.

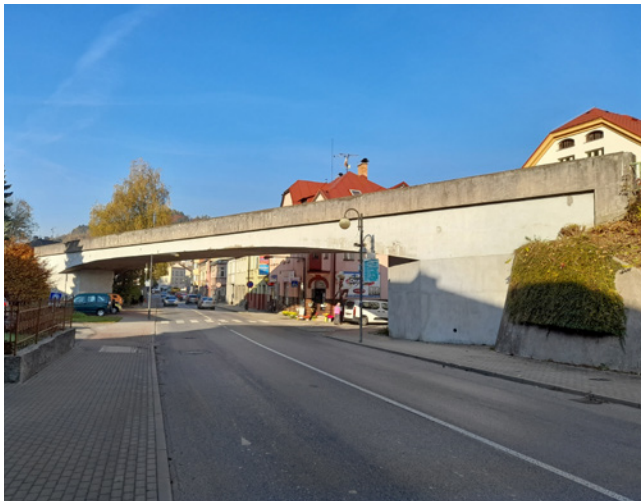
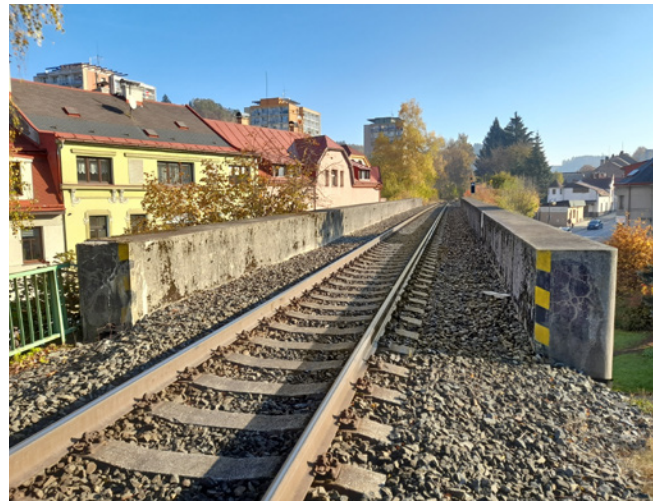
a) b)  
Obr. 3.49 – Železniční most v Železném Brodě: a) pohled na most; b) povrch mostu; most v km 109,568 na TÚ 1051 Stará Paka – Liberec

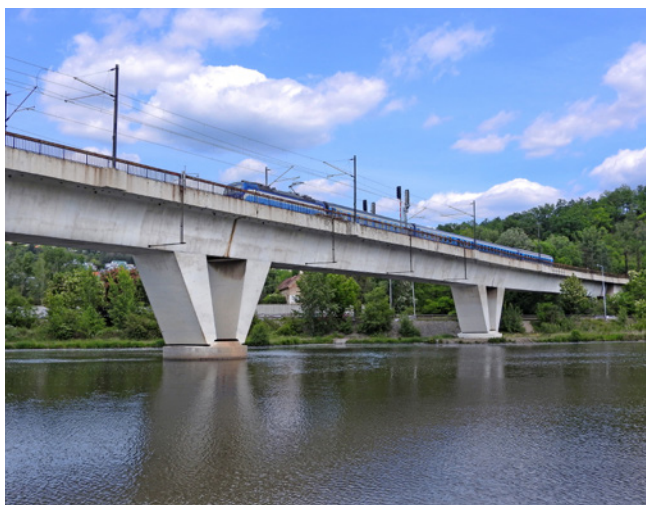
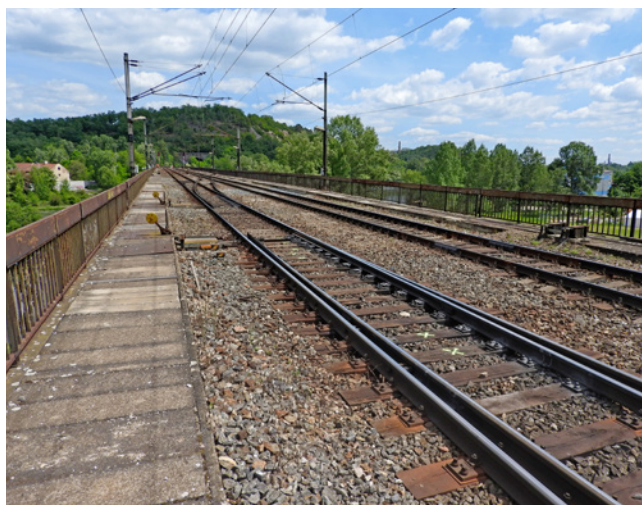
Obr. 3.53 – Železniční most přes Vltavu v Praze: a) pohled na most; b) povrch mostu; most v km 3,346 na TÚ 0791 Praha-Libeň – Praha-Holešovice

Hlavní nosná konstrukce má komorový příčný řez o výšce 4,20 m a o šířce 10,00 m. Rámové stojky mají plný betonový příčný řez konstantní šířky 5,00 m a proměnné výšky – na horním konci stojky je výška jejího příčného řezu 4,00 m, směrem dolů se zmenšuje na 1,43 m. Rámové stojky jsou na jednotlivých podpěrách uloženy prostřednictvím vrubových kloubů.

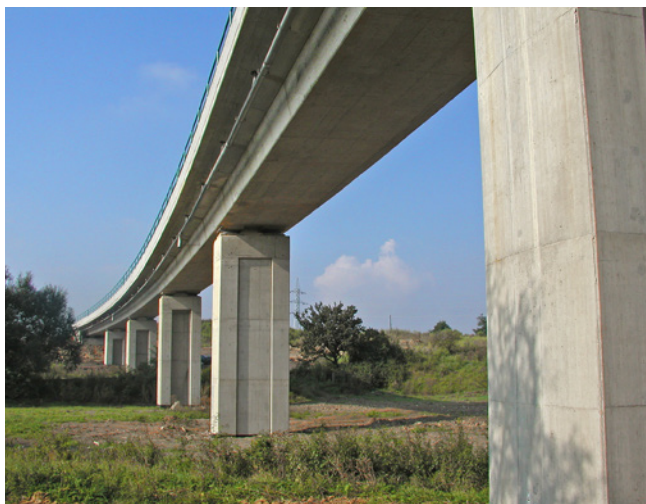
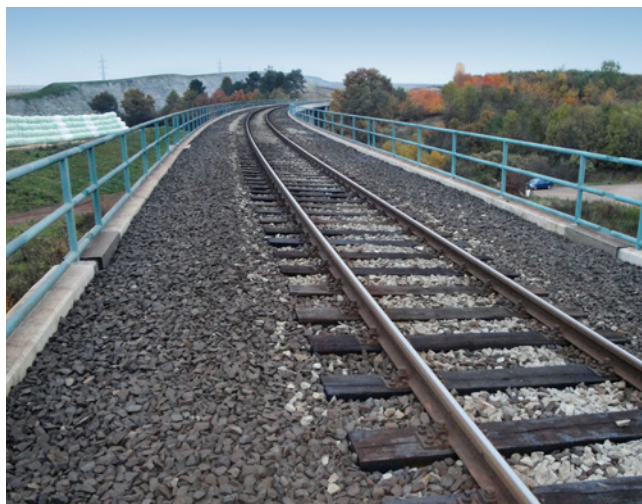
a) b)  
Obr. 3.55 – Železniční most u Chomutova: a) pohled na most; b) povrch mostu; most v km 0,425 na TÚ 0101 Praha–Chomutov

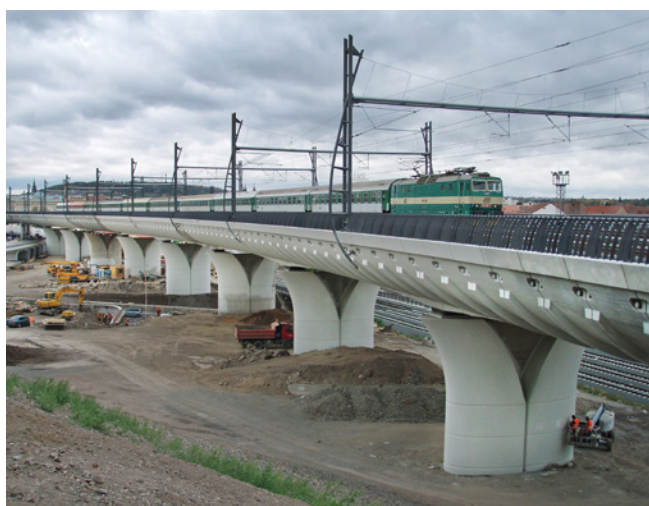
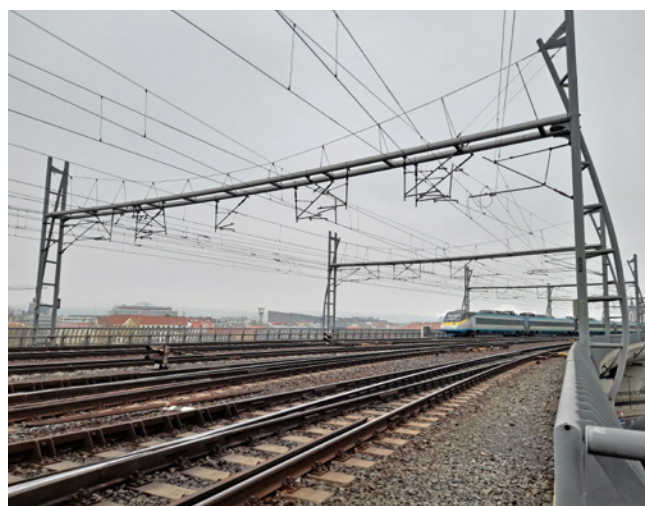
a) b)  
Obr. 3.58 – Železniční estakáda přes Masarykovo nádraží v Praze: a) pohled na most; b) povrch mostu; most v km 186,500 na TÚ 1704 Benešov u Prahy – Praha hl.n.

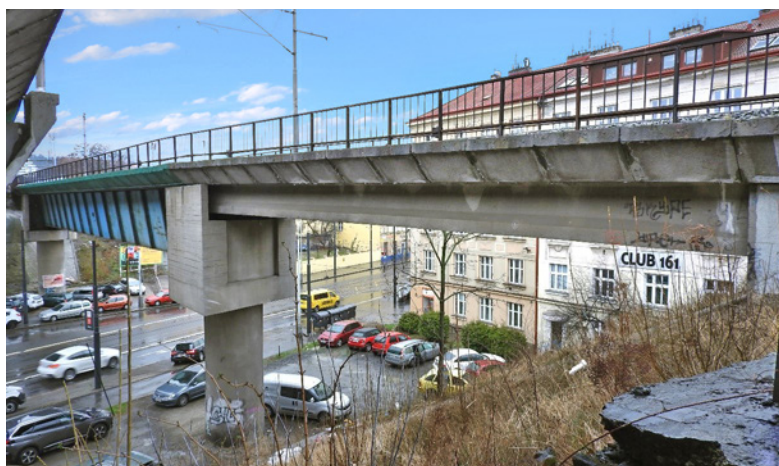
Obr. 3.65 – Železniční most přes ulici Sokolovská v Praze – pohled na krajní pole mostu z nosníků KT-21; most v km 0,230 na TÚ 0781 Balabenka–Rokytky kol. č. 501

Představiteli aplikace mostního systému z nosníků KT jsou např. mosty v rámci železničního uzlu Praha: Sokolovská (viz obr. 3.65); Na Žertvách; Žertvy; Primátorská; Čuprova a další.

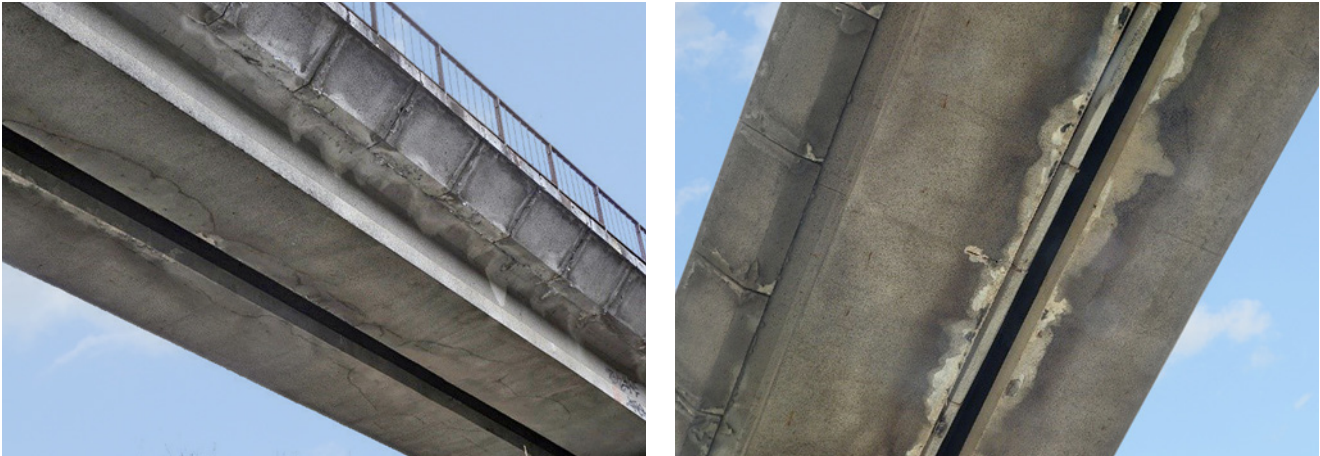
Obr. 3.66 – Typické poruchy nosníků KT: výrazné stopy po zatékání skrz podélnou spáru mezi prefabrikovanými nosníky a zatékání spárami prefabrikovaných říms, vápenné výluhy, lokálně koroze měkké výztuže a odpadávání krycí vrstvy betonu

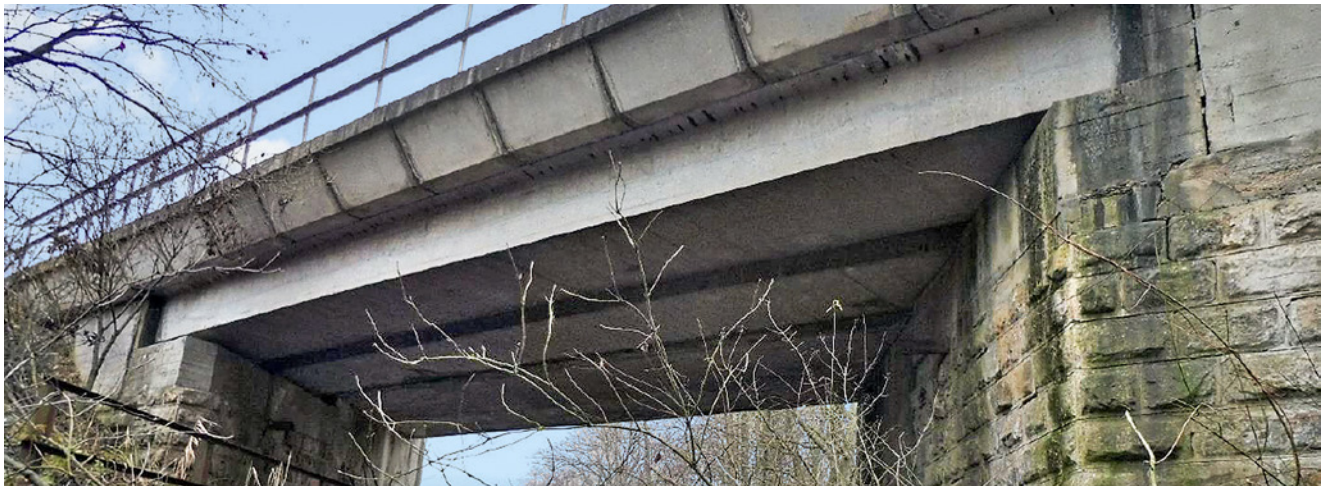
Obr. 3.70 – Železniční most přes řeku Stupavu v Bohuslavicích u Kyjova – pohled; most v km 59,006 na TÚ 2302 Brno-Černovice – Vlárský průsmyk

Představitelem aplikace nosníků KDP je např. most Bohuslavice u Kyjova v km 59,006 na TÚ 2302 postavený v roce 1973 (viz obr. 3.70). Dále most v km 12,826 na TÚ 1651 Česká Skalice (1971), most v km 12,836 a 12,897 na TÚ 2191 Hlubočky (oba rok 1970), most v km 2,502 na TÚ 0791 Bulovka (1965) a most v km 139,173 na TÚ 0112 Chomutov (1977).

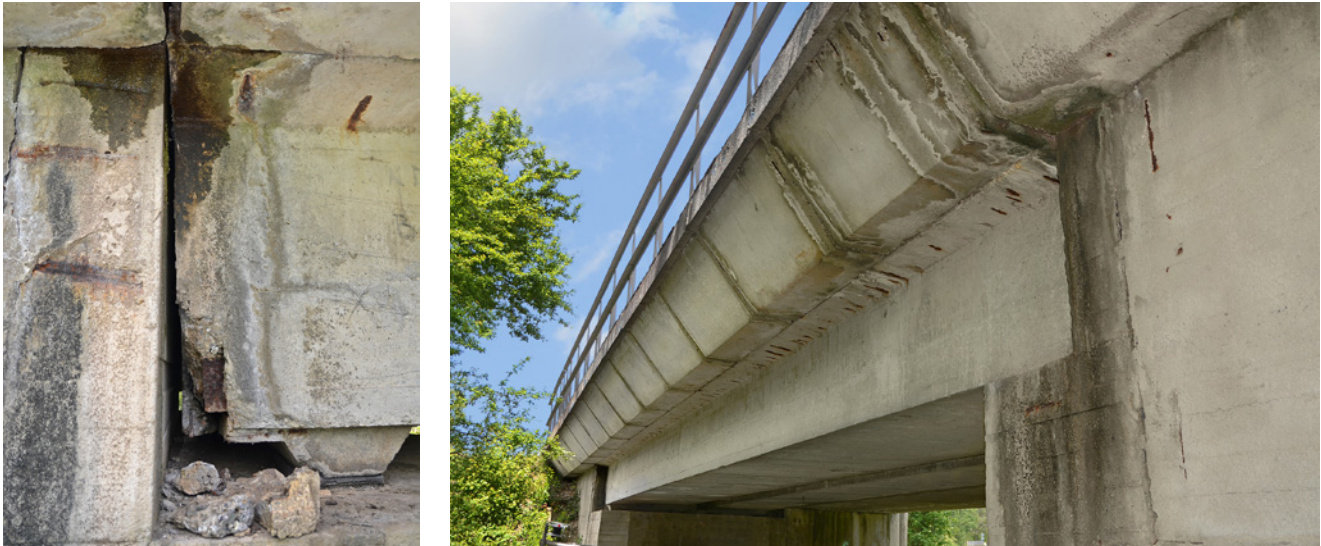
Obr. 3.71 – Typické poruchy nosníků KDP: silně zvodnělá a odlomená dobetonávka čela nosníku, obnažené korodující výztužné vložky v pohledu horní příruby nosníku

Typické poruchy typových nosníků KDP jsou obdobné jako u nosníků KT, kde jsou tyto podrobně popsány. Poruchy jsou způsobené zejména zatékáním na NK, a to skrz podélnou spáru mezi prefabrikovanými nosníky, spárami prefabrikovaných říms a dilatační spárou nad konci nosníků (viz obr. 3.71), což indikuje, že je nutná obnova hydroizolace. V místech zatékání se objevují vápenné výluhy, prokreslená a korodující betonářská výztuž či odtržená betonová krycí vrstva výztuže. Velký problém představují prefabrikované římsy, respektive jejich kotvení, které v důsledku zatékání koroduje a není volně přístupné ke kontrole. Na koncích nosníku může docházet vlivem porušené hydroizolace k zatékání na kotvy předpínacích kabelů, které může vést k jejich korozi a případnému oslabení předpínacích lan. V případě, že byly nosníky vyrobené z více dílců (byly vyráběny vcelku či ze 3 dílců), je nutné se při kontrole zaměřit také na oblast příčných spár, ve kterých je zpravidla snížena ochrana předpínací výztuže. Dále je potřeba kontrolovat vnitřní dutiny nosníků.

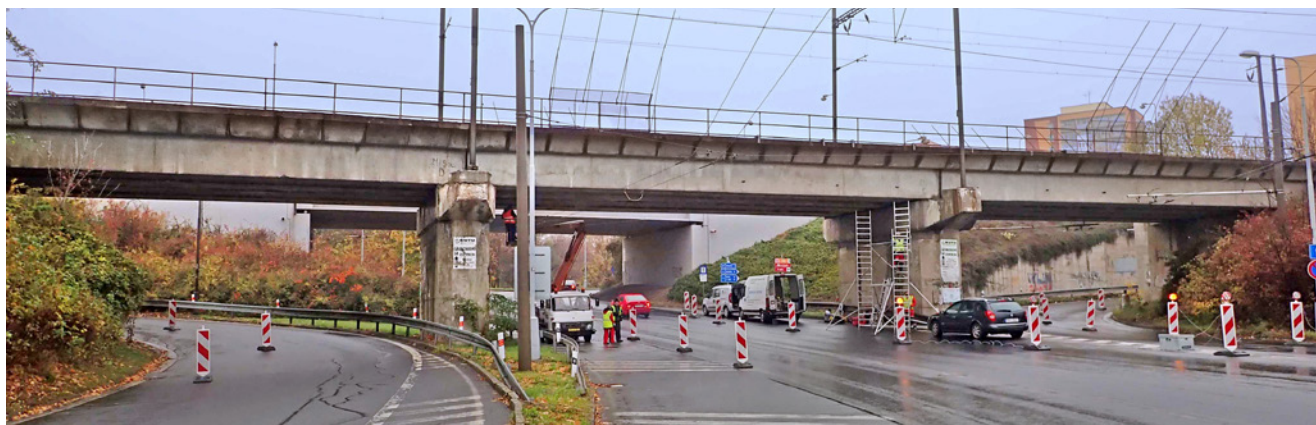
Obr. 3.75 – Železniční most přes silnici I/7 ul. Lipská v Chomutově – pohled; most v km 63,727 na TÚ 0602 Most–Chomutov

Představitelem aplikace nosníků PSKT je např. most v km 63,727 na TÚ 0602 přes silnici I/7 ul. Lipská v Chomutově (1986) (viz obr. 3.75) nebo most v km 62,355 na TÚ 2191 přes silnici II/452 v Bruntále.

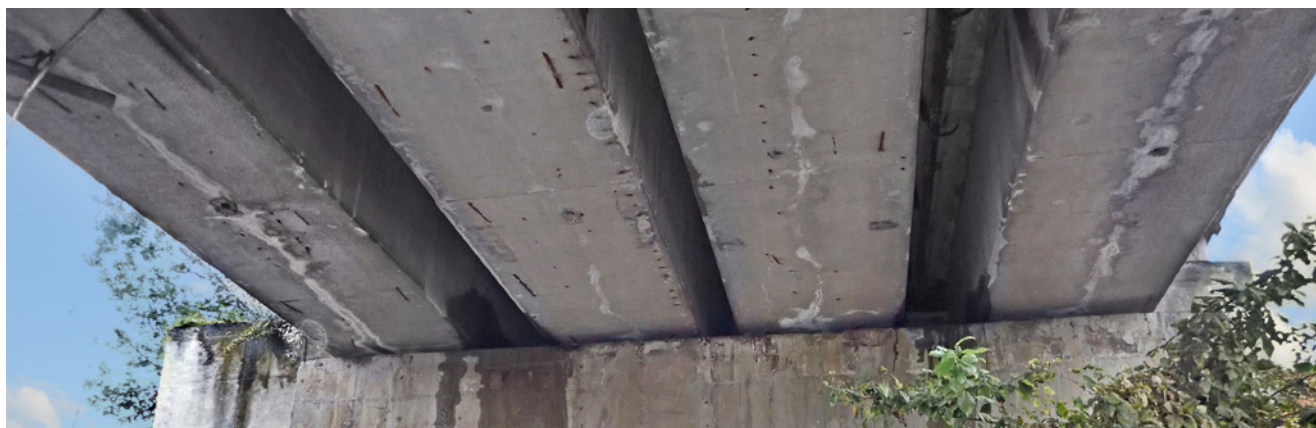
Obr. 3.76 – Typické poruchy nosníků PSKT: koroze výztuže, výluhy

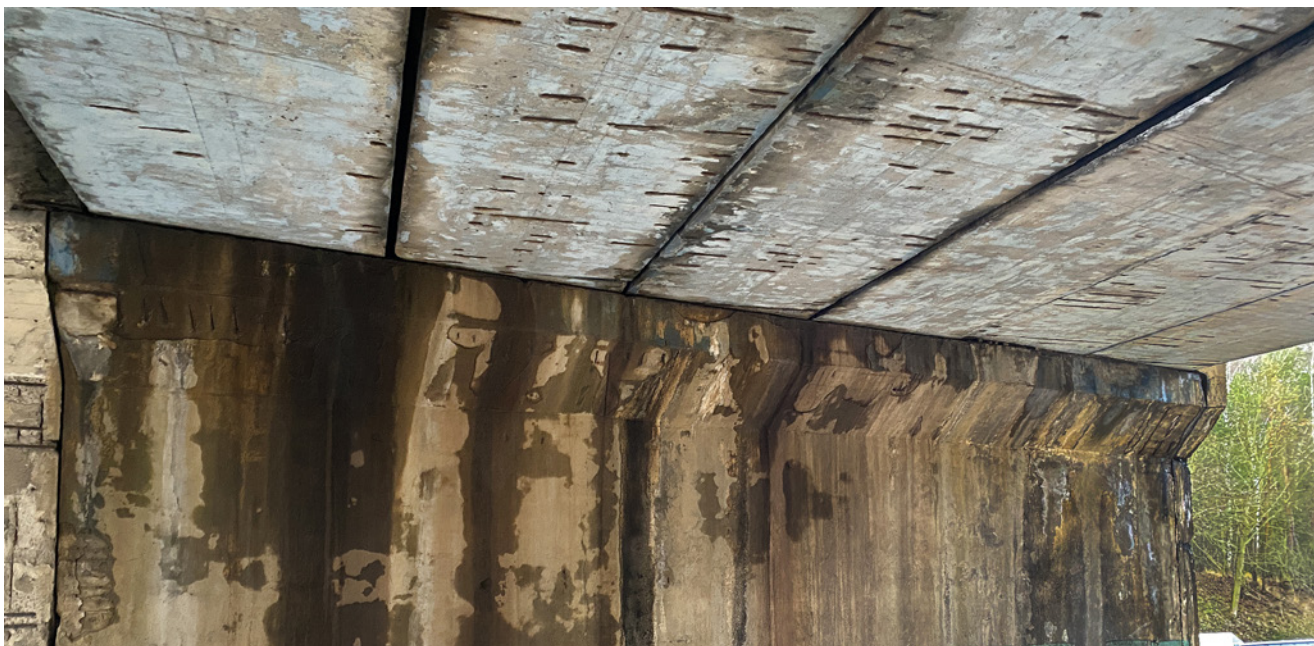
Obr. 3.80 – Železniční most přes dálnici D10 ve Staré Boleslavi – pohled; most v km 348,054 na TÚ 0921 Lysá nad Labem – Všetaty

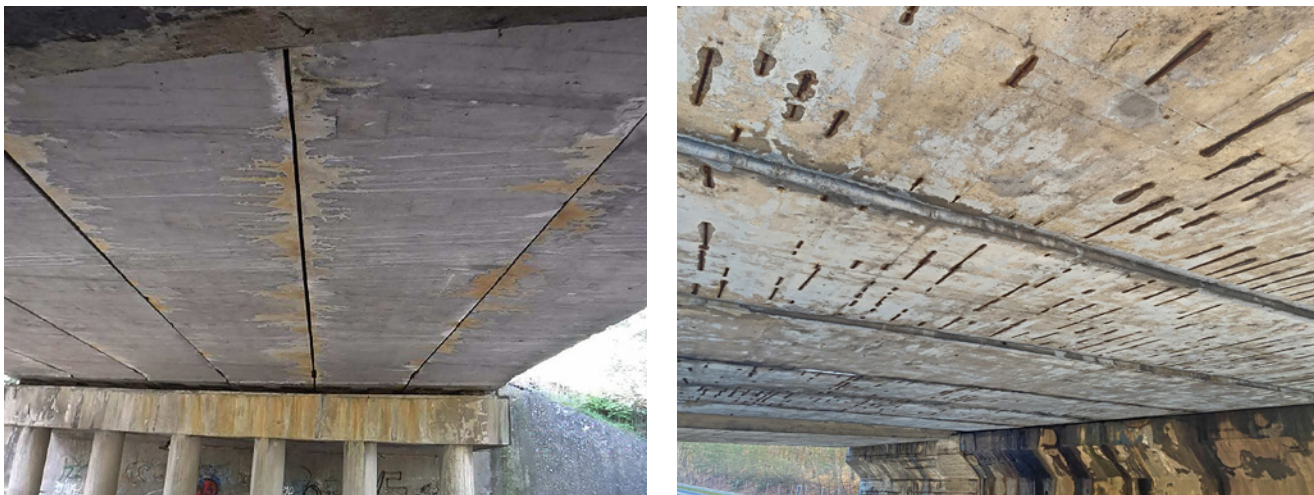
Obr. 3.81 – Typické poruchy nosníků MPD: vlevo – typické stopy zatékání podélnými spárami mezi nosíky; vpravo: povrchová koroze betonářské výztuže (nedostatečné krytí výztuže)

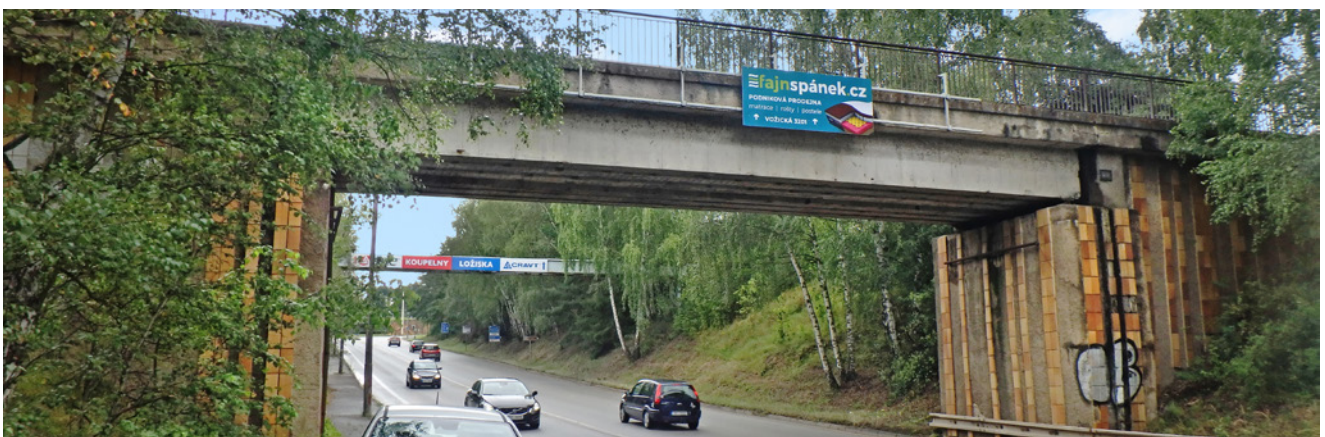
Obr. 3.84 – Železniční most přes ulici Chýnovská v Táboře – pohled; most v km 67,750 na TÚ 1851 Horní Cerekev – Tábor

Představitelem aplikace systému MT je např. jednokolejný most z roku 1983 ve městě Tábor v km 67,750 na TÚ 1851 (viz obr. 3.84). Dále most v km 0,588 na TÚ 0791 Na Žertvách (1970–1976); most v km 0,424 na TÚ 0792 Na Žertvách (1975) a most v km 5,703 na TÚ 0911 Čelákovice (1980).

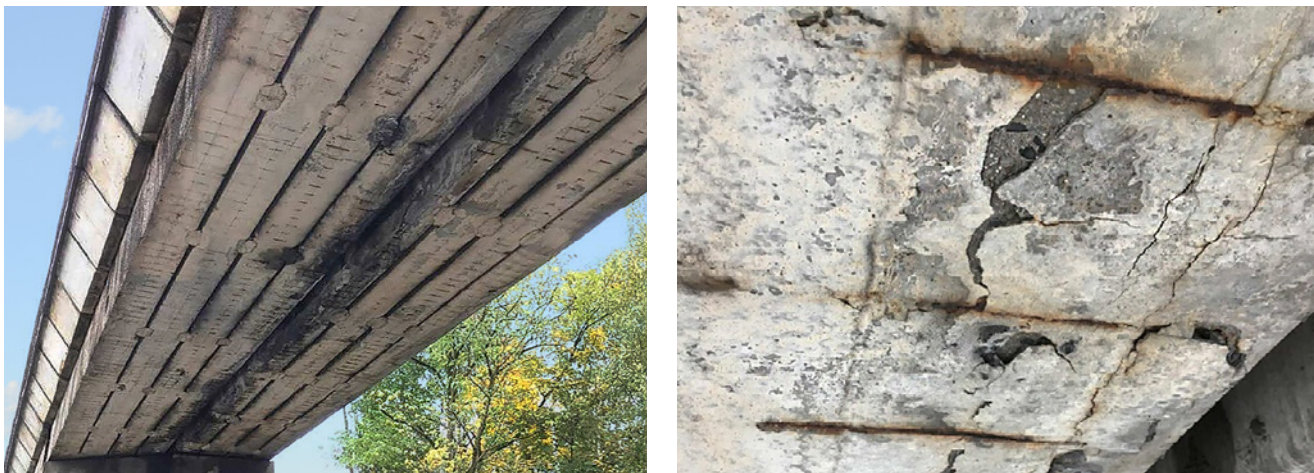
Obr. 3.85 – Typické poruchy nosníků MT – vlevo: pohled na podhled NK; vpravo: detail narušení krycích vrstev nosníku při středové spáře

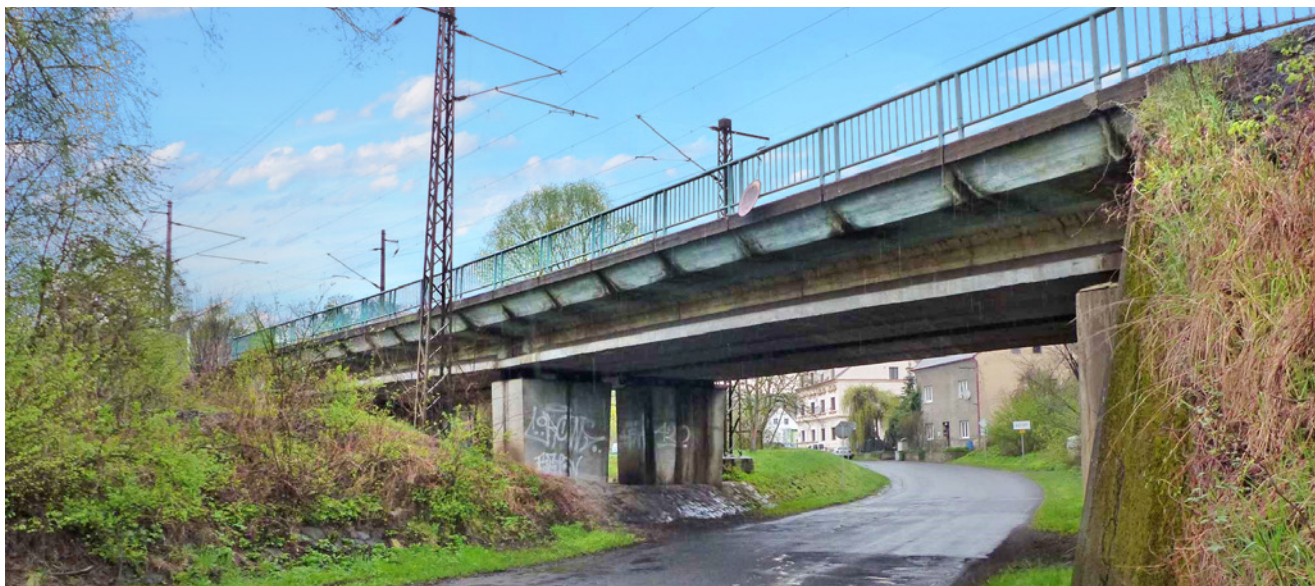
Obr. 3.88 – Železniční most přes silnici III. třídy a potok Bystřice v obci Kozlíky – pohled; most v km 12,805 na TÚ 0661 Ústí nad Labem-Trmice - Bílina

Představitelem aplikace systému T66 je např. most v km 12,805 na TÚ 0661 – přes silnici III. třídy Velvěty–Kozlíky (1966), viz **obr. 3.89**. Dále most v km 21,129 na TÚ 0661 – Hostomice přes silnici do Ohníče (1964), most v km 21,627 na TÚ 0661 – Hostomice přes silnici do Světce (1965), most v km 21,704 na TÚ 0661 – za obcí Hostomice přes řeku Bílinu (1964).

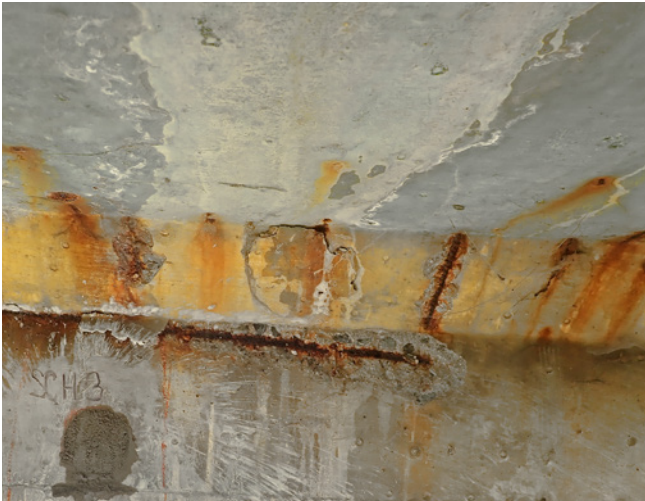
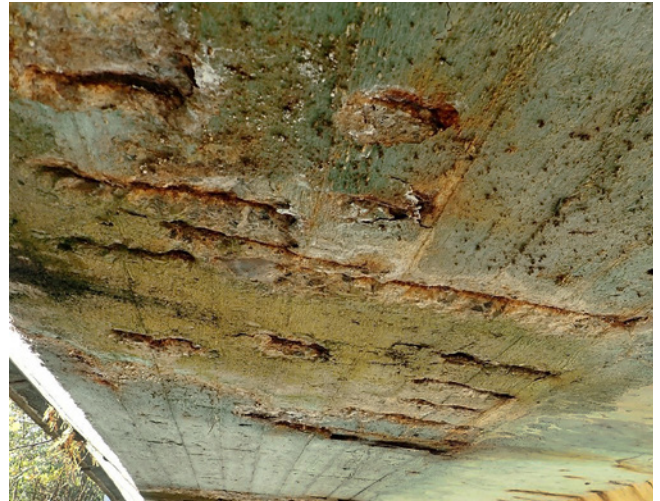
Obr. 3.90 – Typické poruchy nosníků T-66 - vlevo: koroze měkké výztuže v náběhu mezi stojinou a horní přírubou nosníku; vpravo: obnažená betonářská výztuž konzoly; most v km 12,805 na TÚ 0661 Velvěty–Kozlíky

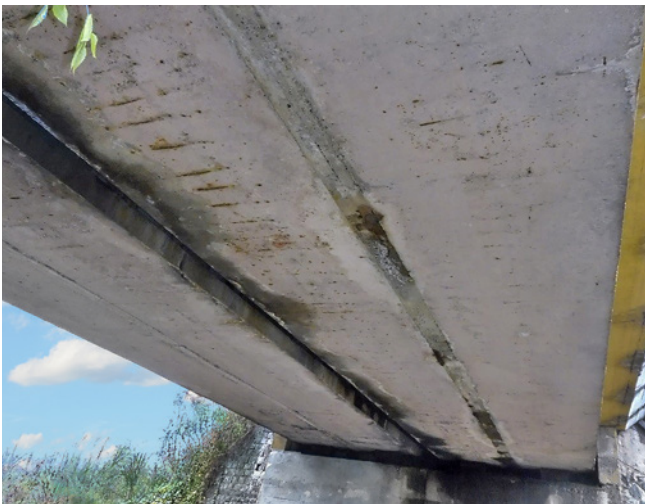
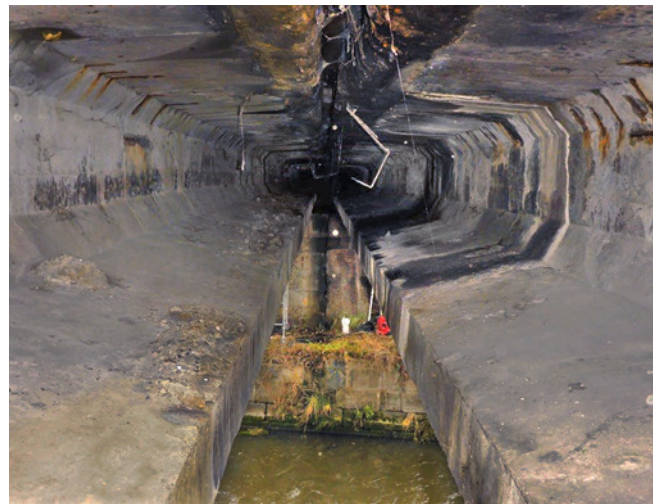
Obr. 3.91 – Typické poruchy - vlevo: výrazné stopy po zatékání skrz podélnou spáru mezi konstrukcemi, vápenné výluhy; vpravo: zrcadlo mezi konstrukcemi, stopy po zatékání, plošně odhalená a korodující betonářská výztuž; most v km 21,704 na TÚ 0661 – přes řeku Bílinu za obcí Hostomice

Typické poruchy tohoto systému jsou obdobné jako u předchozích typů dodatečně předpjatých nosníků s prefabrikovanými římsami. Poruchy jsou způsobeny zatékáním na NK skrz podélnou spáru či dobetonávku mezi prefabrikovanými nosníky a spárami prefabrikovaných říms a dilatačními spárami na koncích nosníků. Často je patrná koroze betonářské výztuže vlivem nedostatečného krytí (viz **obr. 3.90**). Typicky se koroze měkké výztuže objevuje v náběhu prefabrikátu mezi stojinou a horní přírubou (viz **obr. 3.91**).

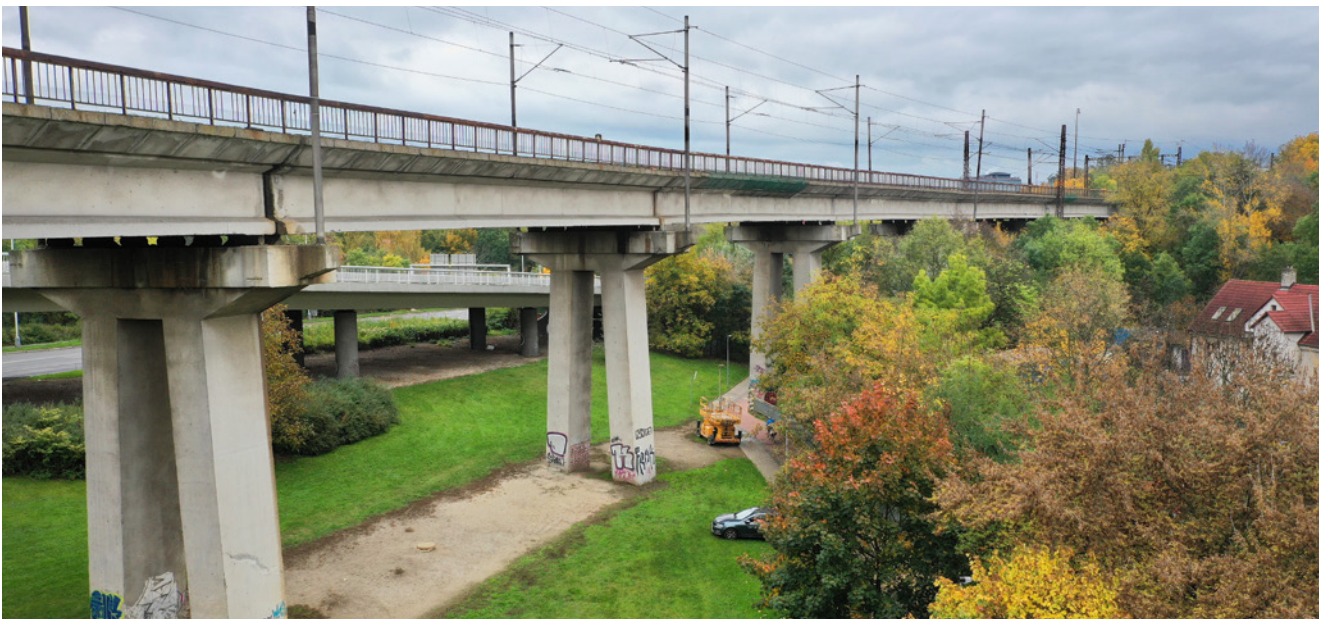
Obr. 3.98 – Železniční estakáda Rokytky v Praze – pohled; most v km 1,225 na TÚ 0791 Praha-Libeň – Praha-Holešovice

Most „Estakáda Rokytky“ převádí dvoukolejnou železniční trať v ev. km 1,225 na TÚ 0791 Praha-Libeň (mimo) – Praha-Holešovice (vč., bez st. Stromovka) přes vodní tok Rokytku a dále přes pozemní a účelové komunikace. Most byl postaven v letech 1967–1972. Most má 14 prostých polí o rozpětích 29 + 3x 32 + 2x 29 + 2x 32 + 4x 29 + 26 m + 8,37 m. Nosná konstrukce prvních 12 polí (směrem Praha-Holešovice) je tvořena předpjetými prefabrikovanými nosníky průřezu „I“ výšky 2,25 m s rozpětími 29 m a 32 m (viz obr. 3.98). Pod každou kolejí jsou typicky 3 „I“ nosníky (viz obr. 3.97) s monoliticky propojenými pásnicemi (2 vnitřní komory), v poli 1 a pod jednou kolejí v poli 2 jsou umístěny pod příslušnou kolejí vždy 4 nosníky z důvodu rozšíření mostu (výhybka – rozvětvení trati před mostem). Nosné konstrukce pod jednotlivými kolejemi působí samostatně. Předposlední, 13. pole je tvořeno předpjetými prefabrikovanými nosníky KT-27 a poslední, 14. pole je tvořeno železobetonovou deskou s rozpětím 8,37 m. Na mostě jsou osazeny prefabrikované železobetonové římsy, které utvářejí koryto pro průběžné kolejové lože. Odvodňovací žlab umístěn vždy mezi dvěma skupinami nosníků (skupiny po třech až čtyřech nosnících).

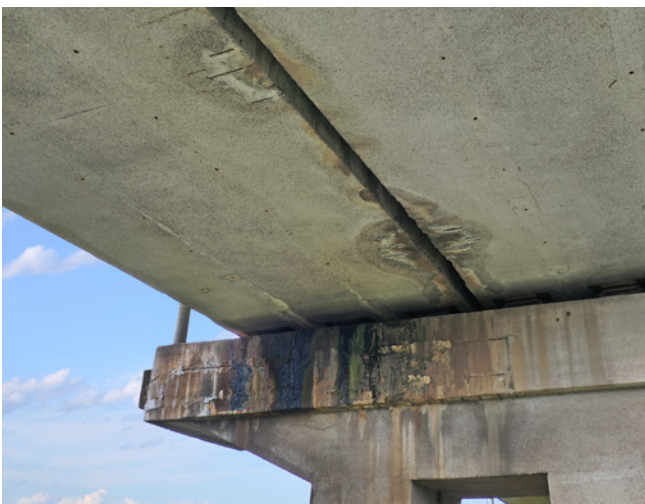
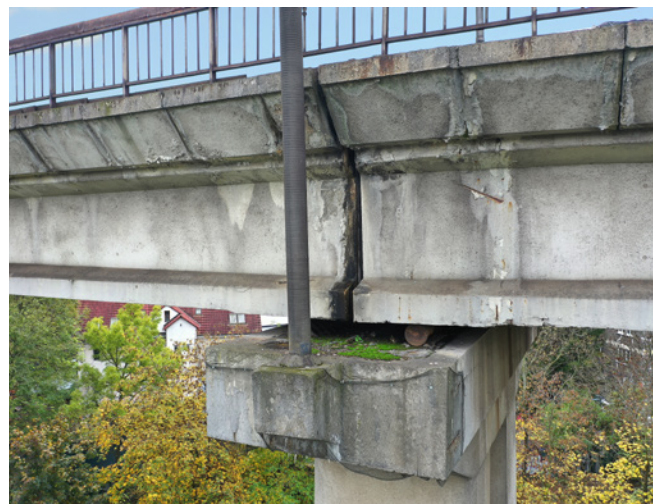
Obr. 3.99 – Typické poruchy nosníků „I“ – zatékání na NK

Typické poruchy tohoto systému jsou obdobné jako u předchozích systémů z dodatečně předpjatého betonu s prefabrikovanými římsami a jsou iniciovány zatékáním na NK v podélné spáře s odvodňovacím žlabem, v oblastech dilatací na koncích nosníků (zatéká také na úložné prahy) a ve spárách mezi římsovými prefabrikáty, viz obr. 3.99.

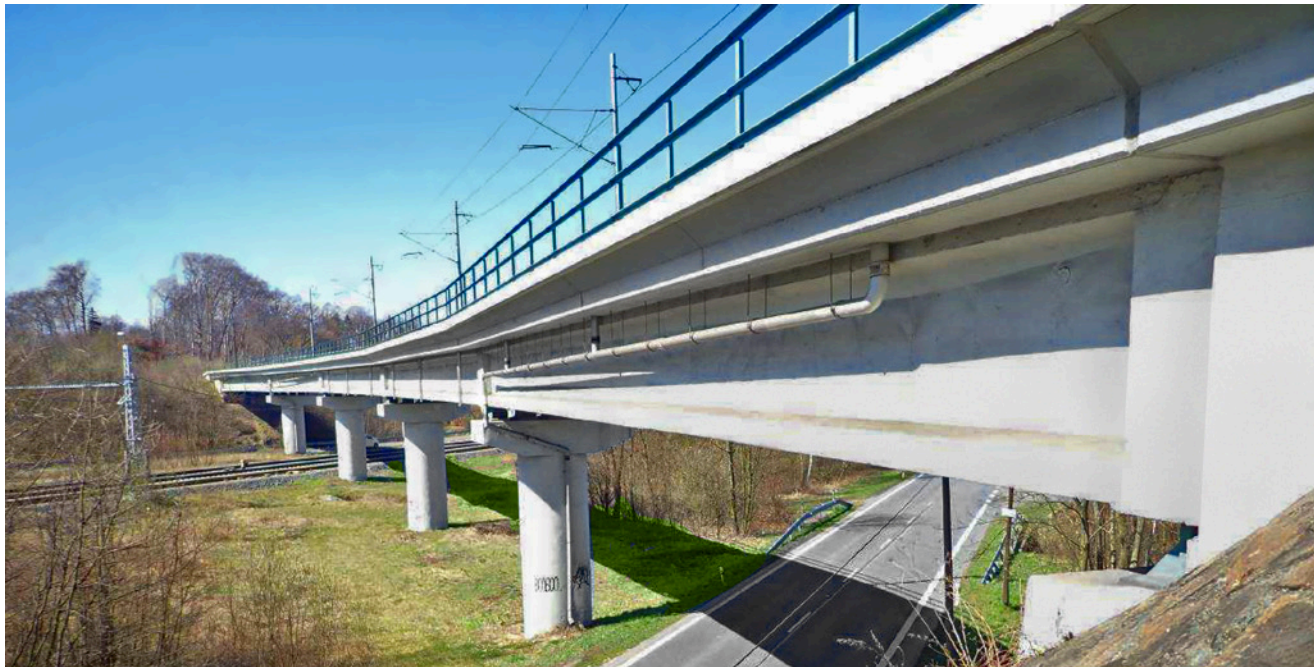
Obr. 3.100 – Železniční most Velký Gagarin u Českého Těšína – pohled; most v km 5,827 na TÚ 2521 Český Těšín – Ostrava-Kunčice

Nosnou konstrukci o pěti prostých polích tvoří dodatečně předepjaté nosníky tvaru „I“ z prefabrikovaného betonu. Nosníky jsou příčně předepnuté. Příčné předpětí je provedeno po 1 m v horní i dolní přírubě „I“ nosníku.

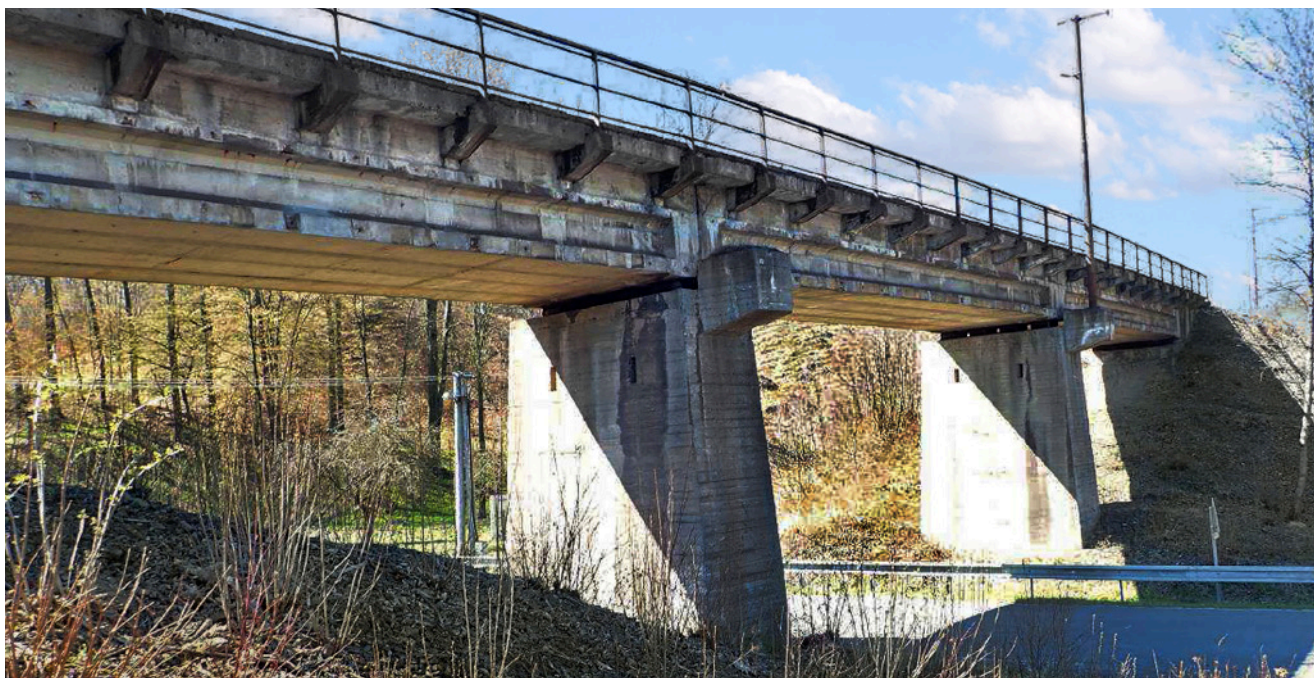
Obr. 3.101 – Železniční most Malý Gagarin u Českého Těšína – pohled; most v km 5,754 na TÚ 2521 Český Těšín – Ostrava-Kunčice

Nosnou konstrukci mostu Malý Gagarin na trati Český Těšín – Ostrava-Kunčice v km 5,754 na TÚ 2521 o třech prostých polích (viz obr. 3.101) tvoří 4 dodatečně předepjaté nosníky tvaru „I“ (viz obr. 3.102) z prefabrikovaného betonu. Nosníky jsou příčně předepjaté po 0,90 m, sepnutí je provedeno v horní i dolní přírubě „I“ nosníku.

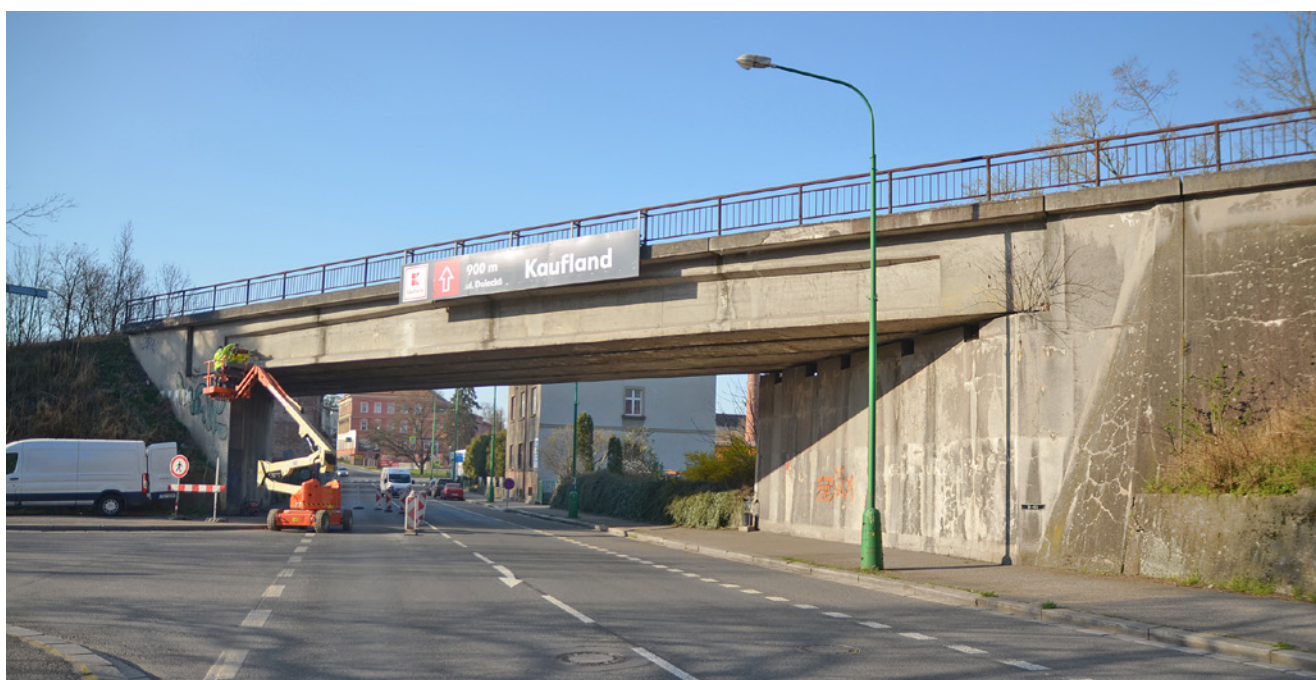
Obr. 3.103 – Železniční most přes silnici I/33 ul. Husova v Jaroměři – pohled; most v km 41,301 na TÚ 1601 Hradec Králové hl.n – Stará Paka

Vodorovnou nosnou konstrukci mostu přes silnici I/33 v km 41,301 na TÚ 1601 (viz obr. 3.103) tvoří 4 ks prefabrikovaných dodatečně předpjatých železničních nosníků komorového průřezu (viz obr. 3.104). Každý nosník se skládá z celkem 5 montážních dílců. Šířka nosníků je 2100 mm.

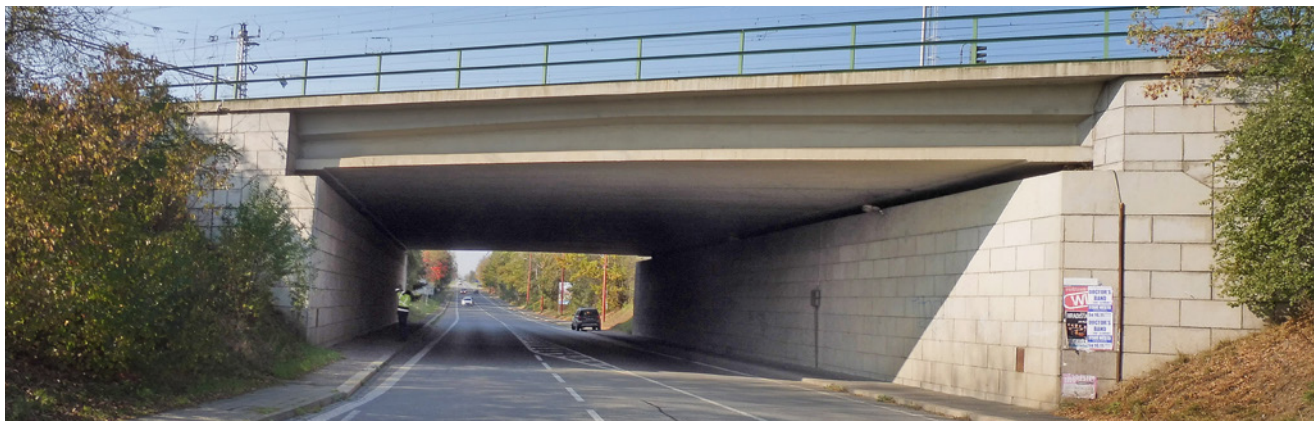
Obr. 3.105 – Železniční most přes silnici I/50H ul. Brněnská ve Starém Městě – pohled; most v km 137,608 na TÚ 2401 Břeclav–Přerov

Most přes silnici I/50H ve Starém Městě v km 137,608 na TÚ 2401 (viz obr. 3.105) je navržen jako prostě uložený trám o jednom poli s rozpětím 20 m. Nosnou konstrukci tvoří prefabrikované komorové nosníky z předpjatého betonu. Prefabrikované nosníky jsou spojené do dvojic petlicovými styky při horní a dolní desce. Výška nosníku je proměnná, uprostřed rozpětí 1,20 m.

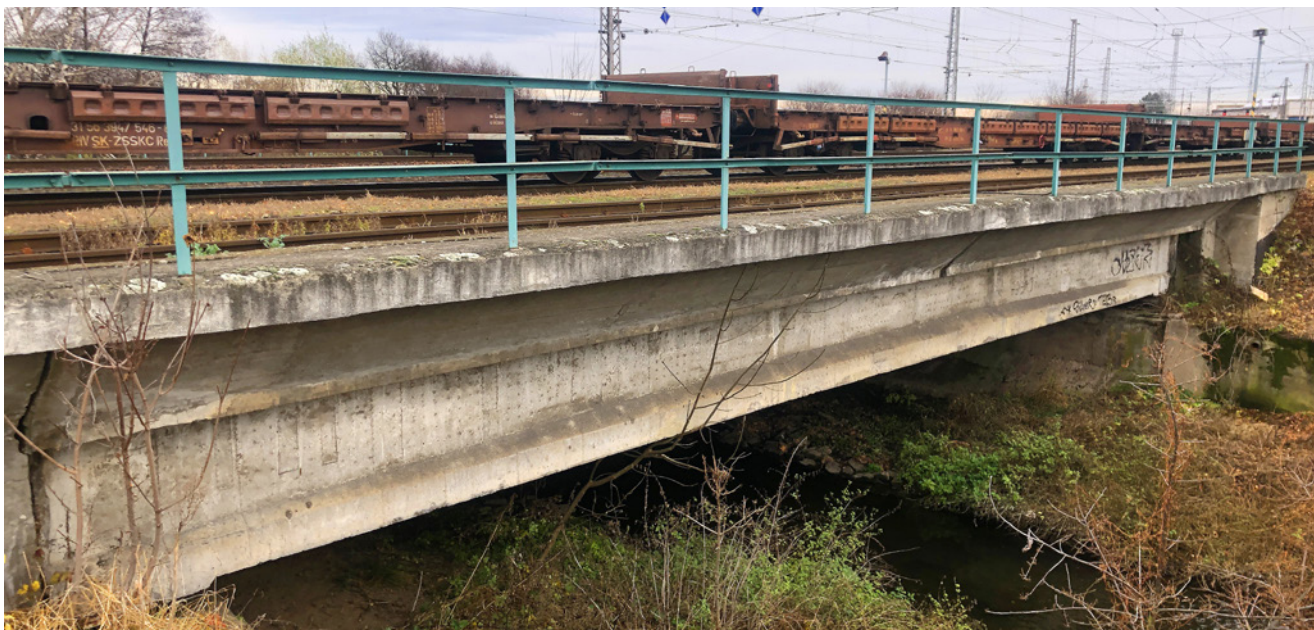
Obr. 3.106 – Železniční most přes řeku Vrchlice v Kutné Hoře – pohled; most v km 287,291 na TÚ 1201 Šatov–Kolín

Mostní objekt v Kutné Hoře v km 287,291 na TÚ 1201 (viz obr. 3.106) převádí šestikolejnou železniční trať Retz–Kolín přes říčku Vrchlici. Most má jedno pole, ve kterém je vedle sebe uloženo šest prostě uložených konstrukcí. Každá nosná konstrukce se skládá vždy ze dvou podélných netypizovaných prefabrikovaných nosníků, které jsou monoliticky propojeny v příčném směru. Rozpětí nosných konstrukcí je 18 m a jejich celková délka je 19 m. V podélném směru jsou nosníky sepnuty vždy ze tří dílů. Každá nosná konstrukce má příčníky nad opěrami a v polovině rozpětí. Na krajích mostu jsou monolitické železobetonové konzoly a římsy, které jsou rozděleny příčnou dilatační spárou uprostřed rozpětí.

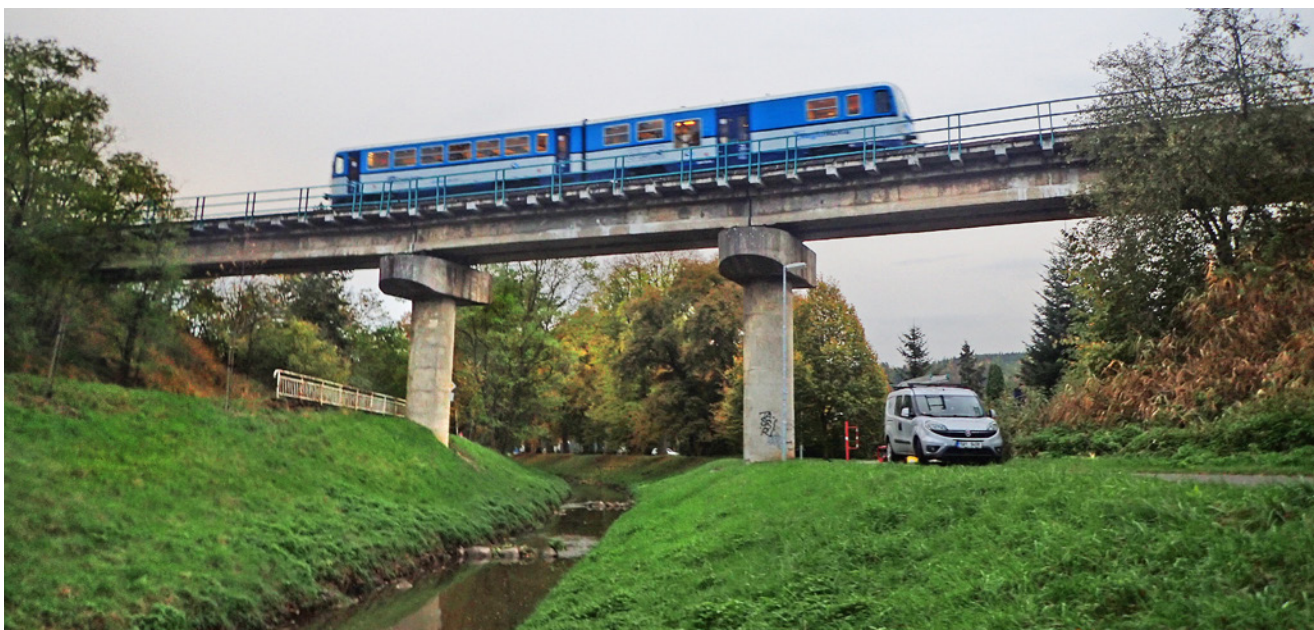
Obr. 3.107 – Železniční most přes Rakovnický potok v Rakovníku – pohled; most v km 8,110 na TÚ 0171 Lužná u Rakovníka – Rakovník

Jednokolejný most přes Rakovnický potok v Rakovníku v km 8,110 na TÚ 0171 je most o třech prostých polích, kde každé je tvořeno dvěma prefabrikovanými nosníky s komorovým průřezem (viz obr. 3.107). Nosníky krajních polí mají skladebnou délku 22,50 m a rozpětí 21,50 m. Nosníky středního pole mají skladebnou délku 16 m a rozpětí 15 m. Čela prefabrikovaných nosníků jsou zabetonovaná, vnitřní prostory komorových prefabrikovaných nosníků nejsou volně přístupné k revizi. Komorové prefabrikované nosníky jsou z betonu zn. B500 (C 35/45 nebo C 40/50).

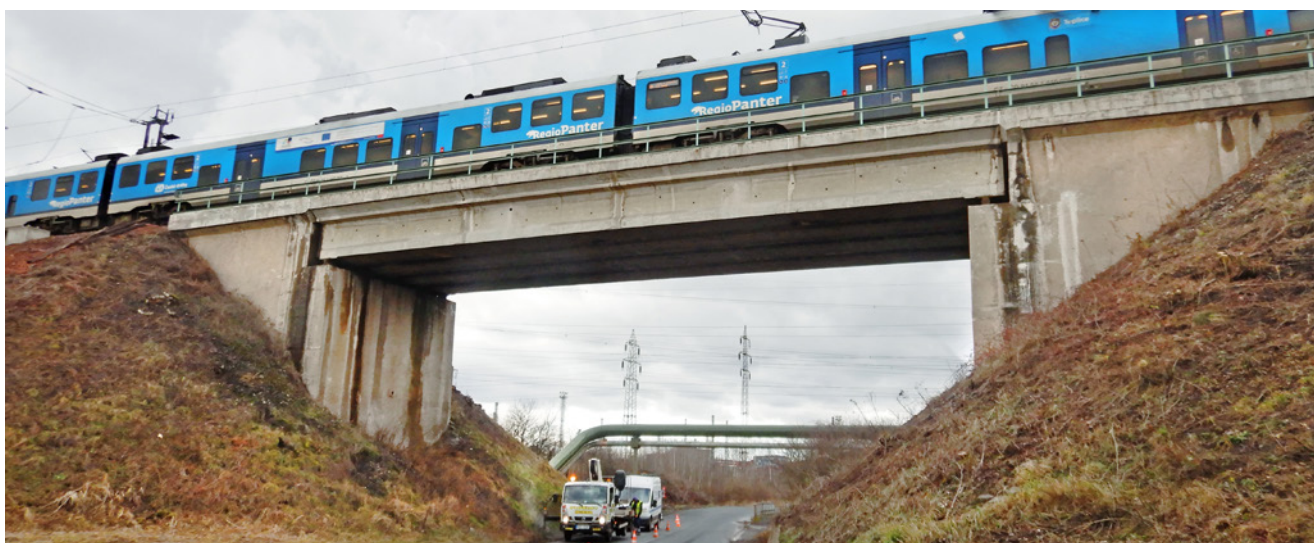
Obr. 3.108 – Železniční most přes ulici Ledvická u Chotějovic – pohled; most v km 31,446 na TÚ 0591 Ústí nad Labem – Most

Mostní objekt v km 31,446 na TÚ 0591 o jednom prostém poli z roku 1968 převádí železniční trať přes silnici III/25319 mezi obcemi Chotějovice a Ledvice (viz obr. 3.108). Nosná konstrukce každého mostu je tvořena dvojicí atypických prodloužených nosníků KT-24. Délka nosníků je 25 m, rozpětí 24 m. Předmětné nosníky byly realizovány v místě stavby. Vedení předpínací výztuže je také rozdílné oproti typovým nosníkům (viz obr. 3.109).

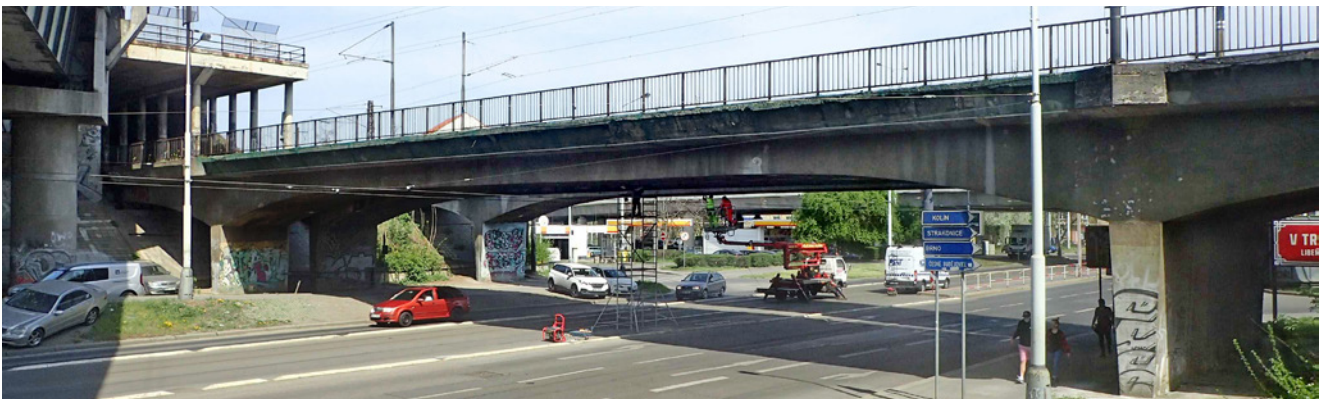
Obr. 3.110 – Železniční most přes ulici Sokolovská v Praze – pohled; most v km 0,397 na TÚ 0791 Praha-Libeň – Praha-Holešovice

Most z roku 1970 převádí železniční trať Praha-Libeň (mimo) – Praha-Holešovice (vč., bez st. Stromovka) přes Sokolovskou ulici v Praze (viz obr. 3.110). Most je rozdělen na dvě souběžné konstrukce oddělené podélnou mezerou – každá pro převedení jedné elektrifikované koleje. Nosná konstrukce je monolitická, z dodatečně předpjatého betonu, o třech polích s rozpětím 11 + 42 + 11 m (viz obr. 3.111 a 3.112). Mezilehlé podpěry P2 a P3 tvoří železobetonové rámové stojky, které jsou na svém horním konci monoliticky propojeny s hlavní nosnou konstrukcí, zatímco na dolním konci nad základem jsou opatřeny vrubovými klouby. Vzhledem k relativně velmi krátkým krajním polím jsou koncové opěry řešeny jako svisle předpjaté stěny („táhla“) pro zachycení tahových reakcí. Tloušťka těchto stěn je 0,30 m; působí jako kyvné stojky, protože na horním i na dolním konci jsou opatřeny vrubovým kloubem.

Příčný řez nosné konstrukce v krajních polích a nad mezilehlými pilíři je plný deskový, zatímco ve vnitřní části hlavního pole je vylehčený průřez komorový. Nosná konstrukce je opatřena náběhy nad mezilehlými podpěrami, výška průřezu je proměnná od 1,25 m v polích do 2,70 m nad mezilehlými podpěrami. Hlavní nosná konstrukce, rámové stojky vč. vrubových kloubů a svislá předpjatá táhla koncových podpěr jsou z betonu zn. 400 (C28/35). Betonářská výztuž je z oceli 10 400 (B). Hlavní nosná konstrukce je v podélném směru dodatečně předepnuta pomocí kabelů z 24 zlepšených patentovaných drátů Ø PZ 7 mm. Stejné kabely jsou použity i pro svislé předpětí koncových podpěr. Na mostě jsou monolitické železobetonové římsy, kabelové žlaby a ocelové zábradlí.
