# Železniční mosty s předpjatou nosnou konstrukcí v síti Správy železnic

Na zpracování publikace se podíleli (v abecedním pořadí):

Na řešení projektu „Diagnostika a statické posouzení železničních mostů s nosnou konstrukcí z předpjatého betonu“ se dále podíleli:

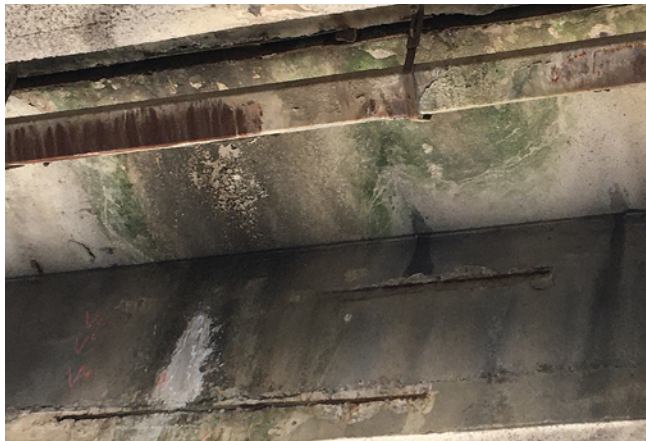
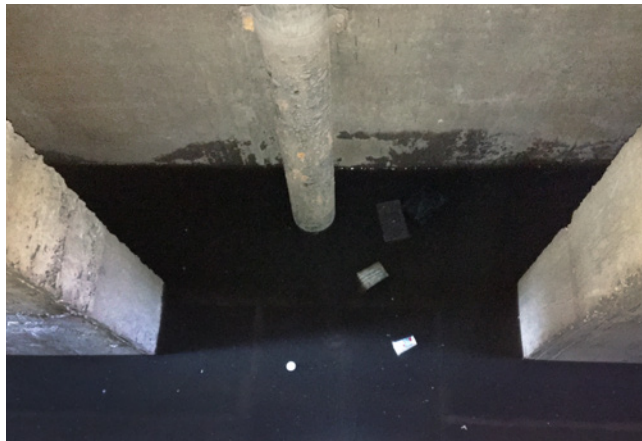
Obr. 3.113 – Vlevo: obnažená a korodující výztuž stěny monolitického nosníku na odvodňovací straně; stopy od vody a drobná vegetace od tekoucí vody po přírubě a stěně nosníku; vpravo: zatopená ochranná šachta opěry z důvodu zaneseného odvodnění; dolní vrubový kloub předpjatého táhla je vystavován vodě

Prohlídkou a diagnostikou byly zjištěny následující poruchy: na opěrách je stav injektáže velmi špatný a předpínací výztuž je přímo vystavena vodě a vlhkosti (zejména ve vrubových kloubech). V současné době není výztuž oslabena, ale tento stav může bez rozsáhlejšího zásahu vést k zásadním statickým poruchám. Na mostě jsou dále závady týkající se odvodnění NK i opěr a těsnosti mostních závěrů, dále degradace povrchu NK a obnažení měkké výztuže. Prohlídka vnitřních dutin pomocí boroskopu potvrdila, že vnitřní dutiny jsou suché.

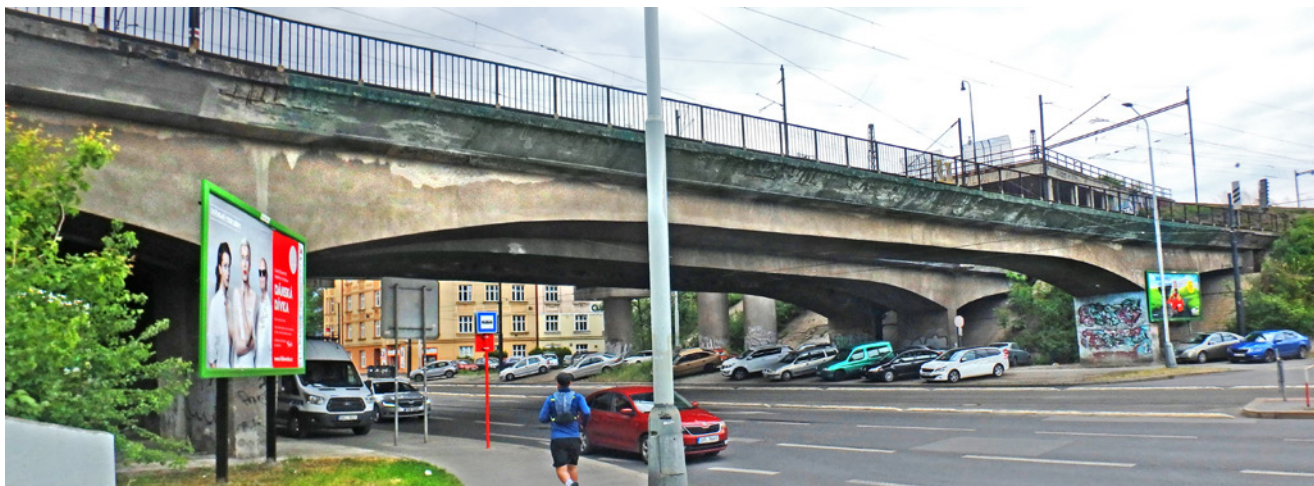
Obr. 3.114 – Železniční most přes ulici Sokolovská v Praze – pohled; most v km 0,230 na TÚ 0792 Praha-Libeň – Praha-Vysočany

Mostní objekt přes Sokolovskou ulici v Praze v km 0,230 na TÚ 0792 (viz obr. 3.114) o třech polích má délku 69,80 m a šířku 6,20 m. Výška objektu je 7,70 m. Most je šikmý s úhlem křížení cca 78-89°. Na mostě je vedena 1 elektrifikovaná kolej. Nosnou konstrukci tvoří monolitický sdružený rám z předpjatého betonu. Kolmé rozpětí jednotlivých polí je 11 + 42 + 11 m.

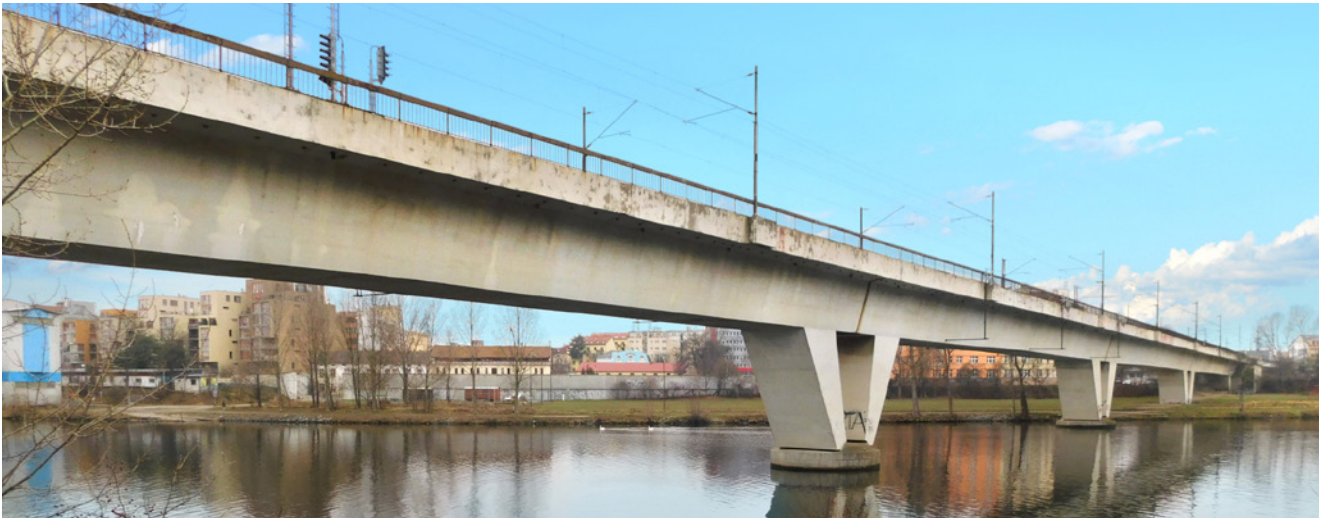
Obr. 3.115 – Železniční most přes Vltavu v Praze – pohled; most v km 3,346 na TÚ 0791 Praha-Libeň – Praha-Holešovice

Nosná konstrukce mostu přes Vltavu v Praze Holešovicích v km 3,346 na TÚ 0791 (viz obr. 3.115) se skládá z pěti samostatných dvoukloubových ráků se šikmými stojkami opírajícími se o kruhové pilíře průměru 8 m. Vzdálenost os pilířů je 77,50 m. Předepjaté dvoukloubové ráky byly navrženy z betonu B400 (C28/35), mají rozpětí 73,30 m a vzeptětí 10 m. Každý rák má šikmé stojky v úhlu cca 68°. Spojitost horních ráků zajišťují nad všemi podporami volné konzoly délky 3,02 m (podélné konzoly zasahující za rákové stojky). Konzoly jsou nad všemi podporami odděleny dilatační spárou, takže ráky působí staticky samostatně. Konstrukce má komorový průřez o konstantní konstrukční výšce 4,80 m (viz obr. 3.116). Na mostě vede dvoukolejná trať.

V polích 1, 4 a 5 byla konstrukce betonována zcela nebo částečně na skruži. Ostatní části byly betonovány letmo ze základních zárodků vybudovaných na pilířích 2 a 3. Volné konzoly konstrukcí byly součástí těchto zárodků a byly profilovány tak, aby ponechávaly prostor pro napínání. Kabely jsou tvořeny z 24 ks patentovaných drátů  $\varnothing 7$  mm s pevností 1400 MPa, dráty jsou pozinkované, vedení předpětí je patrné z obr. 3.117. Patní klouby jsou vytvořeny jako Freyssinetovy vruby rozměrů 5,00 x 0,50 m. Beton kloubů byl navržen z betonu B500 (C35/45).

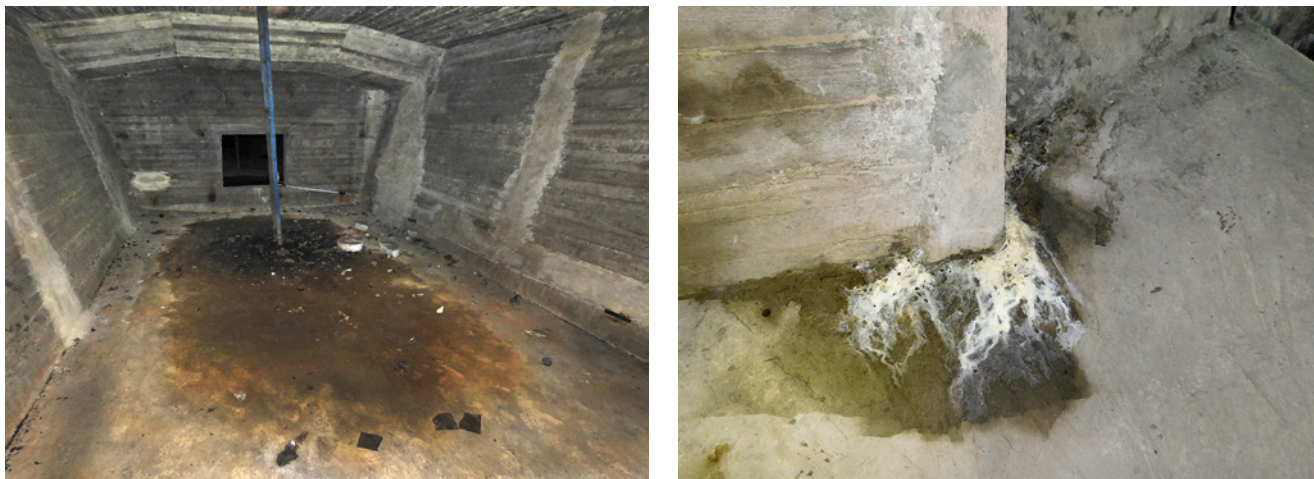
Obr. 3.118 – Vlevo: zatékání do komory vstupním otvorem z kolejiště v poli 1; vpravo: lokální průsak s výluhy v poli 1

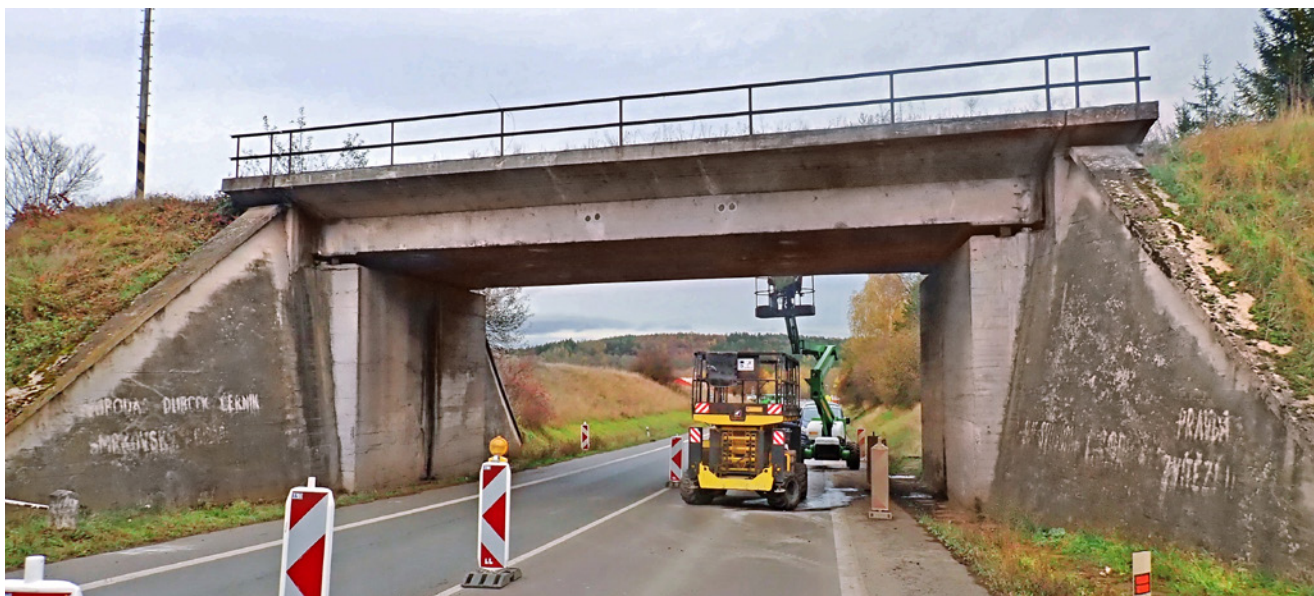
Mostní objekt u obce Petrohrad v km 163,233 na TÚ 0502 (viz obr. 3.119) tvoří samostatný levý a pravý most, opěry jsou také dělené. Mosty převádí železniční trať přes silnici I/6 u obce Petrohrad. Rok výstavby je 1963. Nosná konstrukce každého mostu je tvořena monolitickou železobetonovou dodatečně předepnutou deskou, viz obr. 3.120 a 3.121. Každá deska je vylehčena 8 troubami  $\varnothing 0,30$  m. Desky mají po délce proměnný průřez, k polovině rozpětí narůstá výška průřezu. Konstrukce je šikmá, úhel od kolmé je cca  $10^\circ$ .

Obr. 3.119 – Železniční most přes silnici I/6 v Petrohradu – pohled; most v km 163,233 na TÚ 0502 Mladotice–Žatec

Omítka NK není soudržná s vlastním betonovým podkladem a je plošně popraskaná a odpadává od povrchu. V místě odpadlé omítky je viditelná degradace betonu. Dochází zde k povrchové až silné korozi odhalené měkké výztuže. Podélnou spárou mezi jednotlivými částmi desky dochází k zatékání, v těchto místech dochází k biologické korozi a degradaci betonu. V přechodu z NK na spodní stavbu nejsou zakryté příčné dilatační spáry.

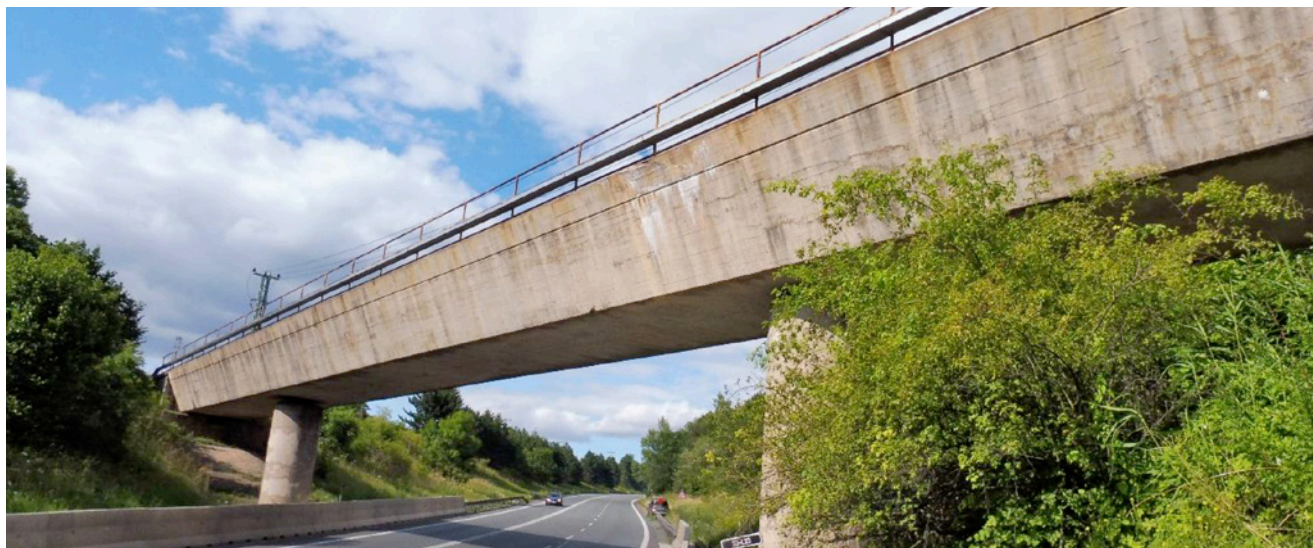
Nosnou konstrukci mostu (viz obr. 3.122) tvoří spojitý trám o třech polích (rozpětí 17 + 31 + 17 m) celkové délky 66 m, z monolitického dodatečně předpjatého betonu B 400 (C30/37). Most byl postaven v roce 1991. V příčném řezu má nosná konstrukce tvar lichoběžníkový se vzhůru vybíhajícími parapetními stěnami (viz obr. 3.123). Celková výška průřezu je po celé délce trámu konstantní 2,30 m. Trám je ve středním poli vylehčen dvěma vylehčovacími otvory SPIRO 1200 o průměru 1,20 m. Předpínací výztuž byla tvořena sedmi drátovými lany popouštěnými Lp15,5 se zaručenou mezí pevnosti 1470 MPa, vedení předpětí viz obr. 3.124.

Obr. 3.122 – Železniční most přes silnici I/33 ve Vysokově – pohled; most v km 55,340 na TÚ 1561 Týniště nad Orlicí – Meziměstí

Většina lan byla napadena mírnou povrchovou korozí, ale nikde nebyl zjištěn korozní úbytek průřezu. Kabely byly vedeny v ocelových chráničkách, ty byly ve všech případech napadeny povrchovou korozí. Chráničky byly plně zainjektovány, injektáž suchá. Prohlížené dutiny byly suché, bez zadržované vody. Vylehčovací těleso SPIRO 1200 tvořící ztracené bednění dutin místy koroduje, dutiny se jeví bez zjevných problémů.

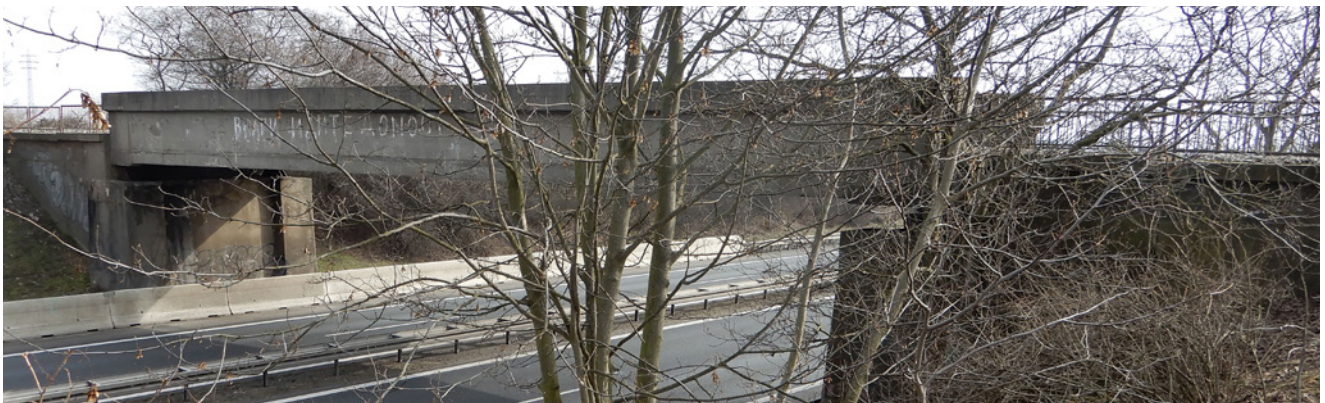
Most v ev. km 28,063 na TÚ 0742 Středokluky (včetně) – Podlešín (mimo) převádí jednokolejnou železniční trať přes dálnici D7 (viz obr. 3.125). Most byl postaven v roce 1964. Nosná konstrukce je řešena jako předpjatý parapetní nosník (viz obr. 3.126) délky 28 m betonovaný na místě z betonu B400 (C28/35). Nosná konstrukce je prostě uložena a má 1 pole o rozpětí 27 m. Předpínací výztuž tvoří 26 kabelů po 24  $\varnothing$  PZ 7 mm (patentovaných drátů se zvýšenou mezí pružnosti) v trubkách průměru 56 mm. Kabely jsou kotveny v čelech pomocí Horelových kotev: 14 kabelů téměř přímých v dolní desce a 12 zvedaných kabelů na čelech stojin, vedení předpětí viz obr. 3.127. Celková výška nosníku je 2,30 m, tloušťka spodní desky je proměnná od 350 do 440 mm. Nosná konstrukce byla betonována na skruži, předepnuta po 28 dnech a teprve potom odskržena.

Obr. 3.125 – Železniční most přes dálnici D7 u Středokluk – pohled; most v km 28,063 na TÚ 0742 Středokluky–Podlešín

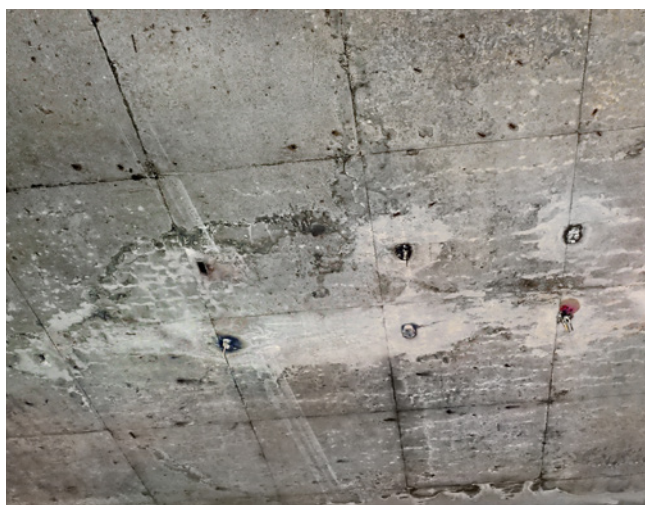
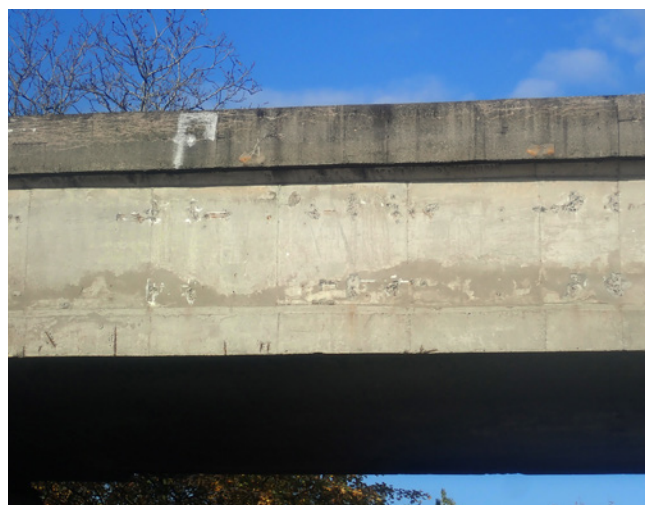
Stav vlastní NK je dobrý. Předpínací výztuž je bez koroze a chráničky plně zainjektované. Na mostě se vyskytuje lokálně degradace povrchu betonu (viz obr. 3.128), výluhy pojiva a koroze betonářské výztuže.

Obr. 3.128 – Vlevo i vpravo: Degradace povrchu betonu, lokální koroze odhalené výztuže

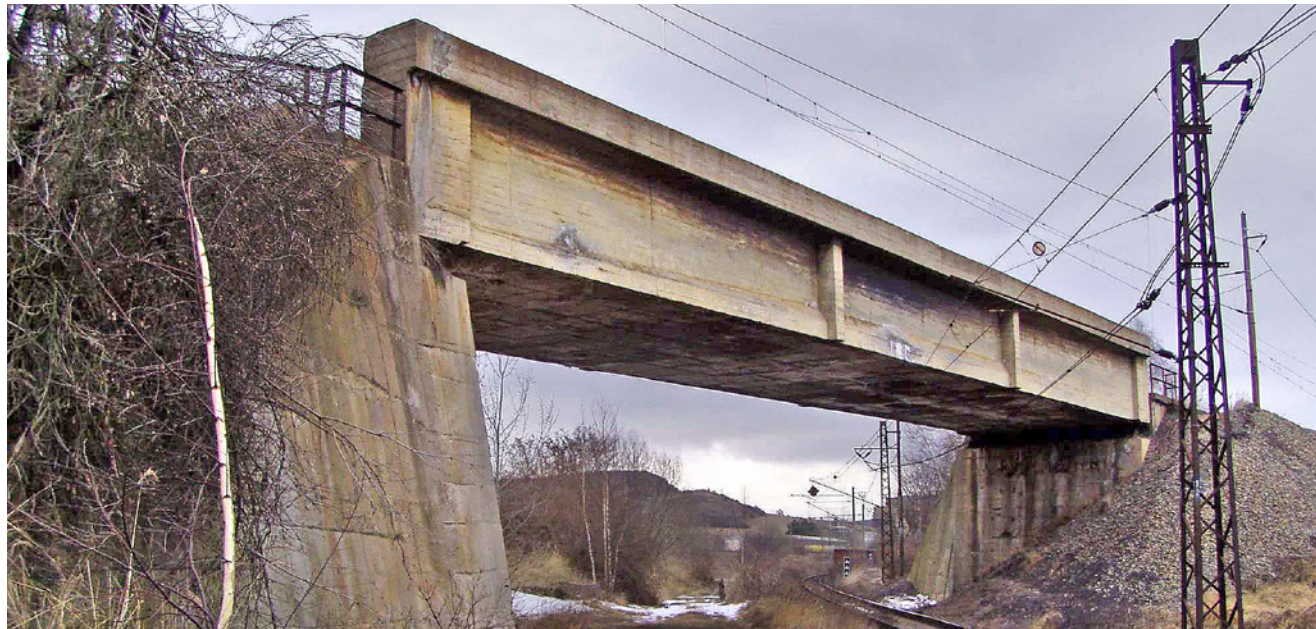
Most převádí železniční trať přes jednokolejnou železniční trať v km 1,067 na TÚ 0581 (viz obr. 3.129). Stáří konstrukce je odhadnuto na cca 50 let s ohledem na stáří ostatních mostních objektů shodného traťového úseku. Nosná konstrukce mostu je tvořena parapetním nosníkem o jednom prostém poli. Délka nosníku je 37,20 m, rozpětí 36 m. Nosná konstrukce je z dodatečně předepnutého monolitického betonu.

Obr. 3.129 – Železniční most přes železniční trať u obce České Zlatníky – pohled; most v km 1,067 na TÚ 0581 Žatec – České Zlatníky

Na nosné konstrukci jsou patrné oblasti, ve kterých dochází k vyluhování pojiva a tvorbě krápníkových útvarů. Na povrchu betonu nosné konstrukce patrná degradace krycí vrstvy výztuže, která je spojená s korozí měkké výztuže (viz obr. 3.130). Pravidelná síť korozních bodů signalizuje přítomnost distanční výztuže s nedostatečnou tloušťkou krycí vrstvy výztuže betonem.

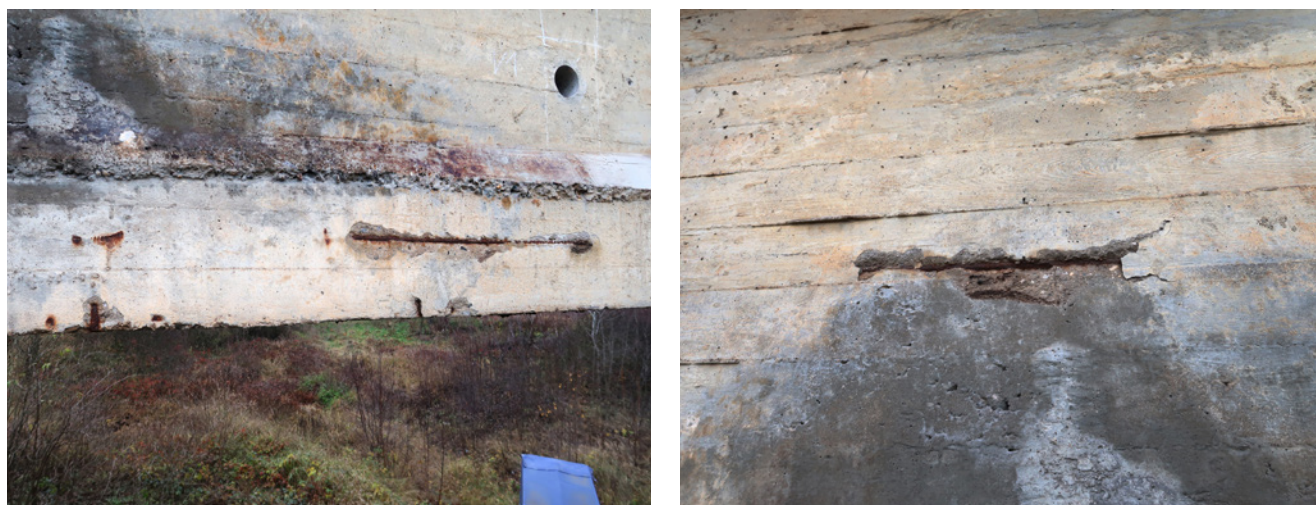
Obr. 3.130 – Vlevo: odstraněná degradovaná vrstva betonu, po odstranění degradované vrstvy betonu patrná silná koroze měkké výztuže; vpravo: silná koroze měkké výztuže levého trámu u opěry OP1, která má minimální krytí

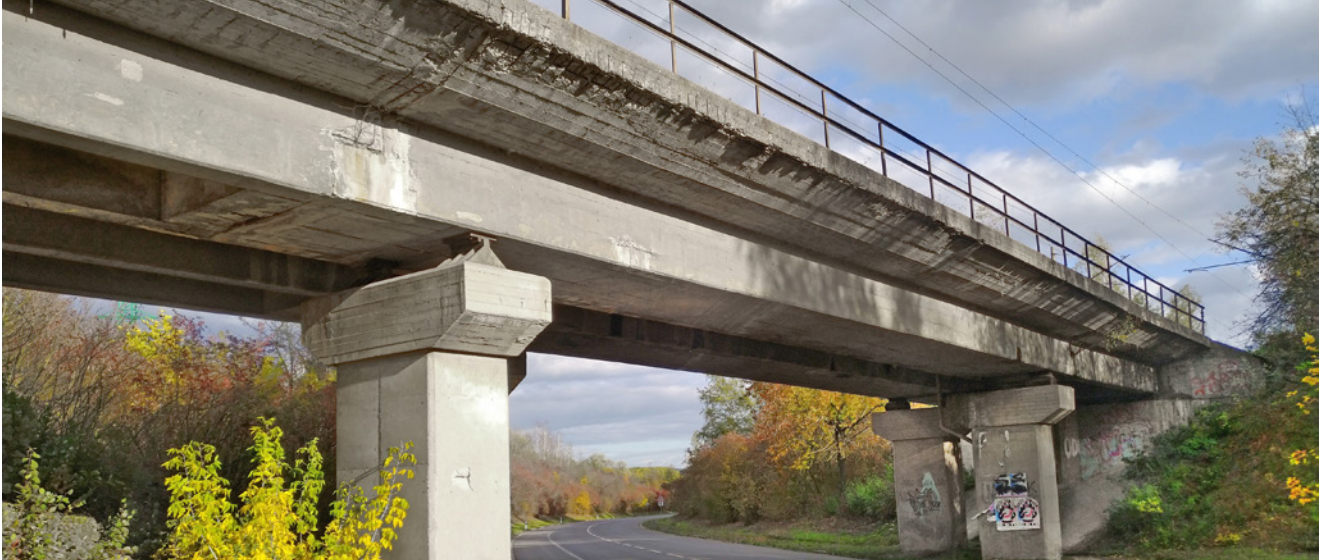
Most u obce Želénky v km 28,440 na TÚ 0591 (viz obr. 3.131) z roku 1966 převádí železniční trať přes silnici II/258. Hlavní pole přes komunikaci II/258 tvoří monolitické, dodatečně předepnuté komerové nosníky s převislými konci do krajních polí (viz obr. 3.132 a 3.133). Konce tvoří ozuby, na které jsou v krajních polích osazeny monolitické železobetonové dvoutrámové konstrukce. Vedení předpínací výztuže je patrné z obr. 3.134.

Obr. 3.131 – Železniční most přes ul. Želénská u obce Želénky – pohled zprava; most v km 28,440 na TÚ 0591 Ústí nad Labem – Most

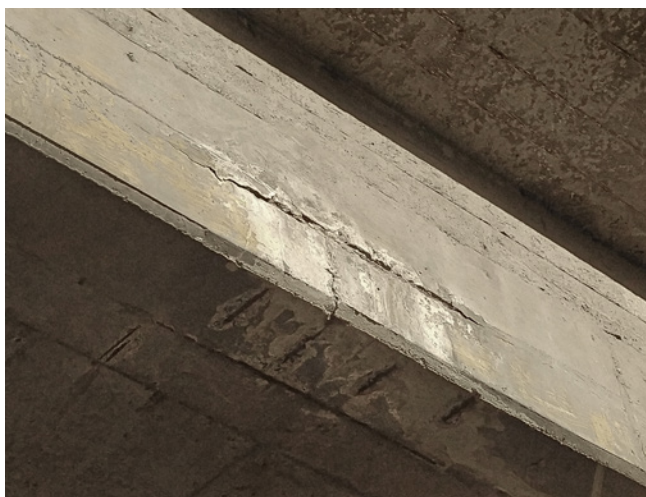
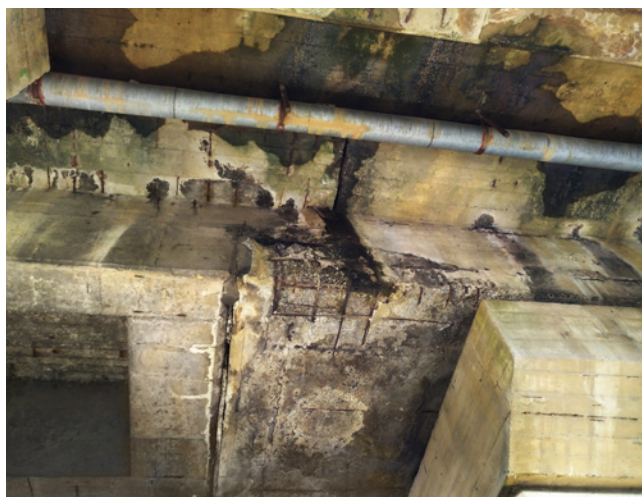
Nejvýznamnější poruchou nosné konstrukce jsou průsaky s korozními zplodinami podélnými trhlinami na bocích nosníků, které kopírují trajektorii kabelů předpínací výztuže. Významným způsobem může být ohrožen stav předpínací výztuže korozí. K průsakům může docházet buď přímo z nezainjektovaných kabelových kanálků nebo z komor nosníků, které nejsou odvodněny (viz obr. 3.135 vlevo). Dalším zásadním problémem jsou intenzivní průsaky dilatačními spárami v místech vložených polí (viz obr. 3.135 vpravo), kde dochází k hloubkové degradaci betonu (až 80 mm) úložných konzol a oslabení průřezové plochy nosné výztuže díky její intenzivní korozi. Koroze výztuže navíc způsobuje separaci krycí vrstvy, která odpadáva pod most. U obou krajních polí jsou na spodním líci trámů patrna štěrková hnízda s obnaženou nosnou výztuží, která koroduje.

Obr. 3.135 – Vlevo: nejvýznamnější poruchou nosné konstrukce jsou podélné trhliny se stopami po průsacích, které kopírují trajektorii předpínací výztuže; vpravo: průsaky dilatačními spárami u vložených polí – dochází k hloubkové degradaci betonu, korozi výztuže, zatékání na kotevní oblasti předpínací výztuže

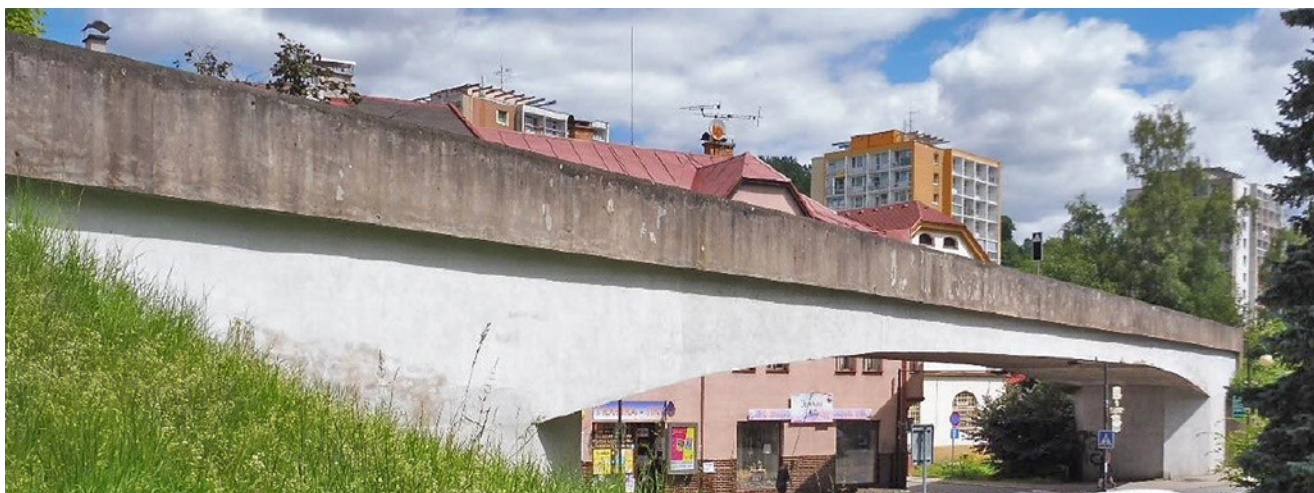
Most v Železném Brodě v km 109,568 na TÚ 1051 (viz obr. 3.136) je rámový, z předpjatého betonu B400 (C28/35) s opěrami ze železového betonu B250 (C16/20). Celková délka mostu je 64 m a světlost 42 m. Světlá šířka parapetního nosníku je 5,00 m, šířka mostu je 6,60 m. Nosnou konstrukci tvoří předpjatý parapetní nosník tvaru „U“ (viz obr. 3.137) s krajními stěnami proměnné výšky 2,00–3,50 m. Stěny jsou spojeny deskou tl. 0,40 m, která kopíruje spodní hranu nosníků. V místě opěry má deska tloušťku 1,80 m. Za opěrami již nejsou stěny spojeny příčnou deskou a plynule, pomocí pracovní spáry, navazují na křídla. Příčel rámu je spojená s masivní opěrou lichoběžníkového tvaru (viz obr. 3.138).

Obr. 3.136 – Železniční most v Železném Brodě – pohled; most v km 109,568 na TÚ 1051 Stará Paka – Liberec

U tohoto mostu byl zaznamenán široký rozptyl hodnot krychelné pevnosti betonu v tlaku získaný ze zkoušek jádrových vývrtů a množství dutin a kaveren zastížených na jádrových vývrtech. Kolísavá kvalita betonáže bývá obecně u monolitických konstrukcí častější oproti konstrukcím prefabrikovaným. Většina odhalených lan (drátů) byla napadena pouze mírnou plošnou, či lokální povrchovou korozi, případně byla bez koroze, nikde nebyl zjištěn korozní úbytek průřezu. Kabely byly vedeny v ocelových chráničkách, ty byly ve všech případech napadeny převážně plošnou povrchovou korozi. Ve všech sondách byly plně zainjektovány, injektážní malta byla suchá.

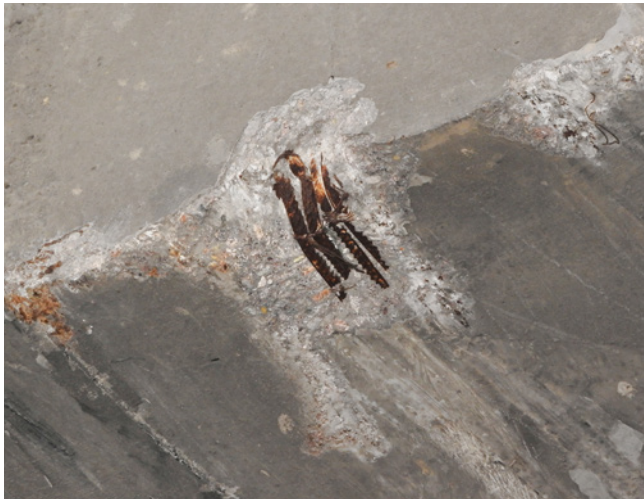
Obr. 4.1 – Železniční most přes ulici Chrudimská v Čáslavi – betonová konstrukce poškozená nárazem vozidla – na dolním povrchu NK beton „poškrábán“, na hranách je i odhalená betonářská výztuž; most v km 277,650 na TÚ 1201 Retz–Kolín

- poškození krycí vrstvy betonu bez zasažení nebo odhalení výztuže („poškrábání“ konstrukce) – obr. 4.1,
- poškození konstrukce silným nárazem (nebo podobnými účinky), v důsledku kterého vzniknou v konstrukci trhliny a další poruchy („polámání“ konstrukce, například prolomení stěny relativně tenkostěnného komorového nosníku) – obr. 4.2. Obdobný případ porušení je i na obr. 4.6,
- hlubší poškození – „vylomení“ části betonu s dosahem k betonářské výztuži – obr. 4.1,
- hluboké poškození – „vylomení“ části betonu s dosahem k předpínací výztuži – obr. 4.3 a 4.4.

- a) v případě, že dojde k poškození pouze povrchové krycí betonové vrstvy, nemá tato porucha bezprostřední vliv na spolehlivost konstrukce. Výztuž není zasažena a oslabení betonového průřezu je zanedbatelné. Může však být snížena trvanlivost konstrukce z důvodu oslabení krycí vrstvy,

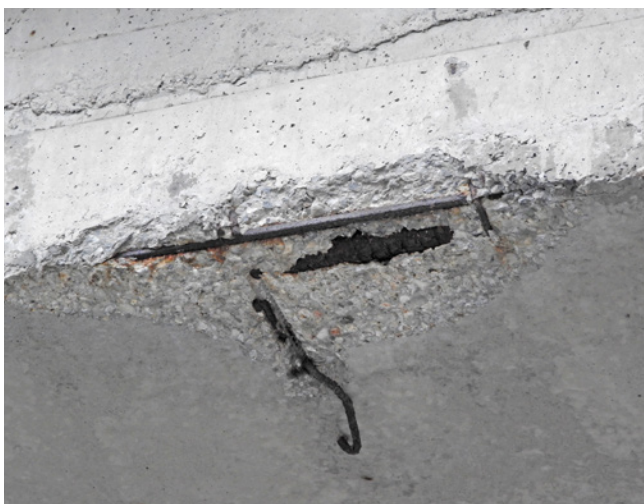
Obr. 4.3 – Železniční most přes silnici I/19 v Leskovicích – mechanické poškození betonové konstrukce s odhaleným kanálikem předpínací výztuže a s porušenou betonářskou výztuží; most v km 31,877 na TÚ 1851 Horní Cerekev – Tábor

- d) pokud je poškozena, případně i jenom obnažena také předpínací výztuž, může již mít tato závada bezprostřední vliv na spolehlivost nosné konstrukce. Důvodem je jak možnost snížení předpínací síly v zasaženém místě, tak i oslabení betonového průřezu nosné konstrukce v důsledku většího rozsahu a větší hloubky poškození.

Za **závažnou poruchu** je nutno považovat i „pouhé“ odhalení kanálku, protože nechráněná předpínací výztuž snadno podléhá korozi, která způsobuje další snížení odolnosti konstrukce. Konkrétní poškození předpínací výztuže je možno zjistit diagnostickými metodami. V každém případě by se u takto poškozené konstrukce mělo provést odborné posouzení a bezodkladná oprava.

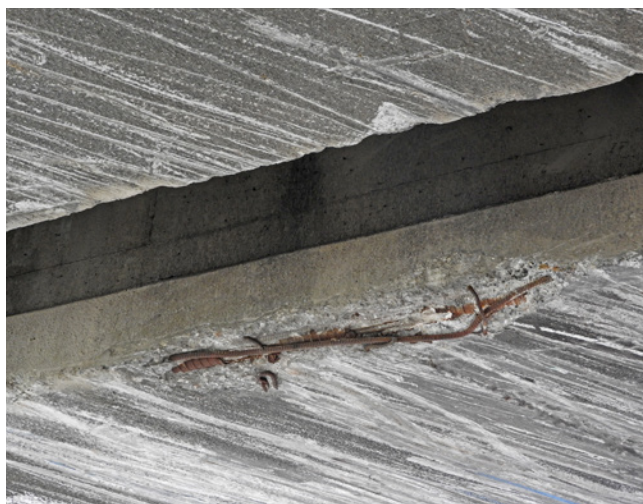
Obr. 4.4 – Železniční estakáda Rokytky v Praze – mechanické poškození betonové konstrukce s odhalenou betonářskou i předpínací výztuží; most v km 1,225 na TÚ 0791 Praha-Libeň – Praha-Holešovice

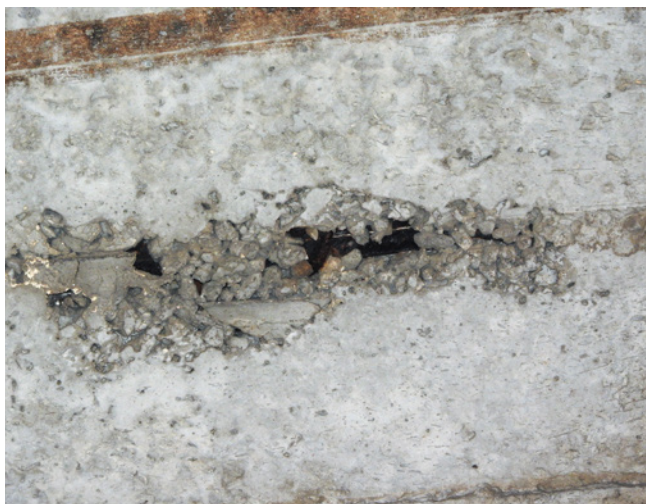
Obr. 4.5 – Železniční most u Lýsek – Nekvalitní probetonování nosné konstrukce; most v km 5,429 na TÚ 1908 Prosenice–Dluhonice

Jedná se o poměrně častou poruchu, která se může vyskytnout prakticky na jakékoliv betonové konstrukci, nejčastěji na konstrukci mostu přes pozemní komunikace. Nekvalitní probetonování konstrukce se může vyskytnout na jakémkoliv mostě. Vznik poruchy nesouvisí s provozem na mostě. Porucha je viditelná na povrchu konstrukce, a proto je snadno zjistitelná vizuálně.

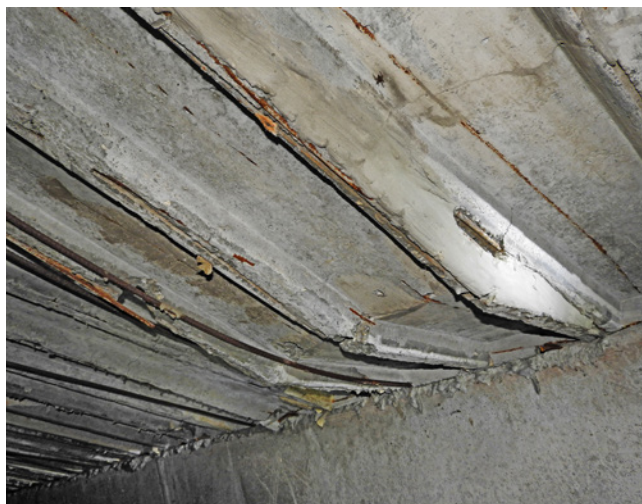
Obr. 4.6 – Železniční estakáda u rybníka Vrskaň u Jirkova – prolomení ztraceného bednění horní desky komorového průřezu (nosníky PSKT); most v km 57,225 na TÚ 0602 Most–Chomutov

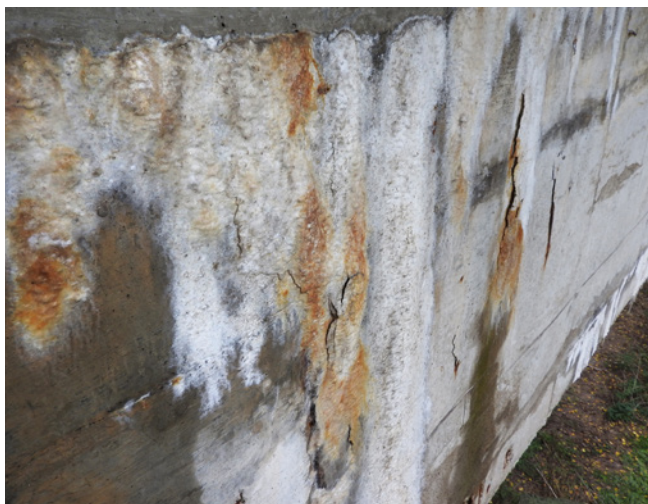
Obr. 4.7 – Železniční most u Kralup nad Vltavou (součást přemostění Vltavy) – masivní výluhy pojiva na povrchu konstrukce, odprýsknutá krycí vrstva vlivem koroze výztuže; most v km 1,508 na TÚ 0821 Kralupy nad Vltavou – Neratovice

Projevy poruchy bývají poměrně brzy viditelné na povrchu konstrukce, porucha proto bývá zjistitelná vizuálně. Typickým průvodním jevem koroze I. a II. druhu jsou výluhy na povrchu betonové konstrukce (**obr. 4.7**), typickým projevem koroze III. druhu a degradace mrazovými cykly bývá narušení povrchu betonu (**obr. 4.8, 4.9 a 4.10**). Vnější projevem porušení betonu bývá i síť trhlin, která se na povrchu vytváří zejména v případě koroze betonu (především III. druhu) a v případě degradace vlivem alkalicko-křemičité reakce. Beton porušený alkalicko-křemičitou reakcí je na **obr. 4.11**.

Okamžitý vliv na spolehlivost konstrukce závisí na aktuálním rozsahu degradace betonu. Tento rozsah však nemusí být na pohled zcela zřejmý (hloubka dosahu, celkový zasažený objem betonu, zhoršení mechanických vlastností betonu), navíc je nutno předpokládat, že pokud se degradace betonu nezastaví vhodným zásahem, bude zřejmě pokračovat i nadále. Na **obr. 4.7** jsou natolik masivní výluhy pojiva, že jeho úbytek může mít vliv i na mechanické vlastnosti betonu.

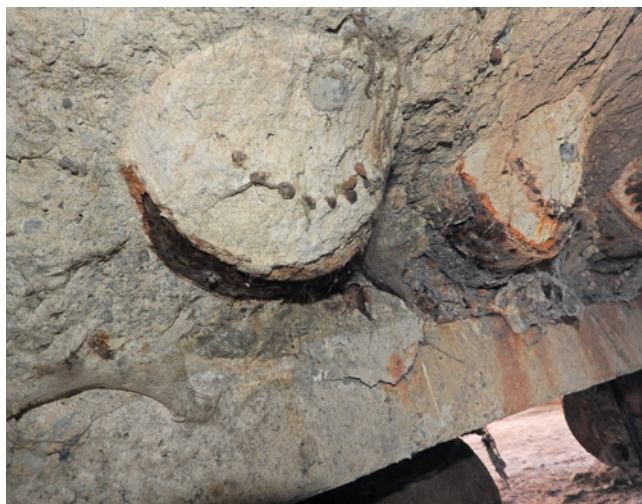
Obr. 4.8 – Železniční most u Kotojed – degradace betonu – zatékání a mrazové cykly; most v km 3,214 na TÚ 2122 Kroměříž–Zborovice

Dalším souvisejícím jevem bývá koroze výztuže v důsledku snížené pasivační funkce betonu, rozvoje trhlin a zvýšeného přístupu vlhkosti k výztuži (**obr. 4.8**).

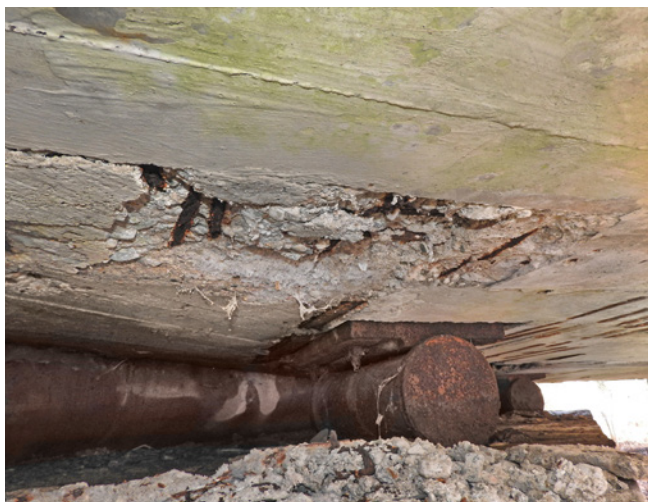
Obr. 4.9 – Železniční most u Moravského Berouna – degradace betonu – zatékání, mrazové cykly a expanzní tlaky koroďující výztuže; most v km 36,651 na TÚ 2191 Olomouc–Krnov; opraveno

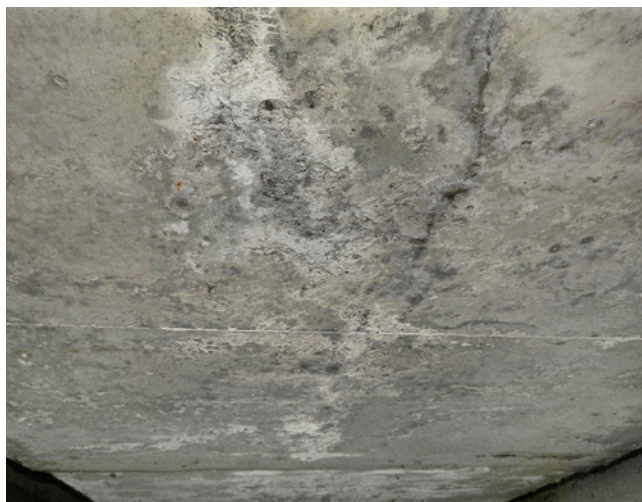
Obr. 4.10 – Železniční most přes řeku Vrchlice v Kutné Hoře – degradace betonu – projev mrazových cyklů na dolním povrchu konstrukce nad vodotečí; most v km 287,291 na TÚ 1201 Retz–Kolín

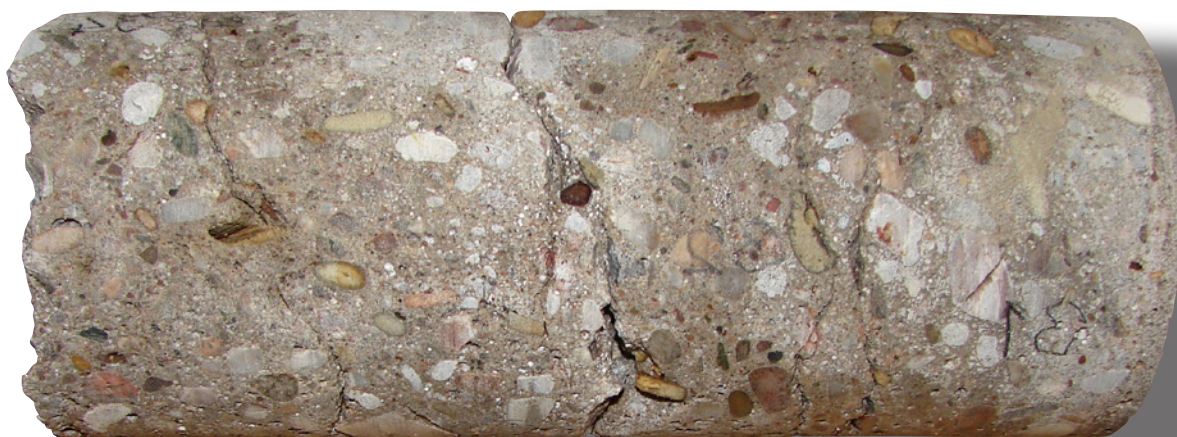
Obr. 4.11 – Beton napadený ASR, Ø 100 mm (foto doc. Ing. Petr Bouška, CSc.)

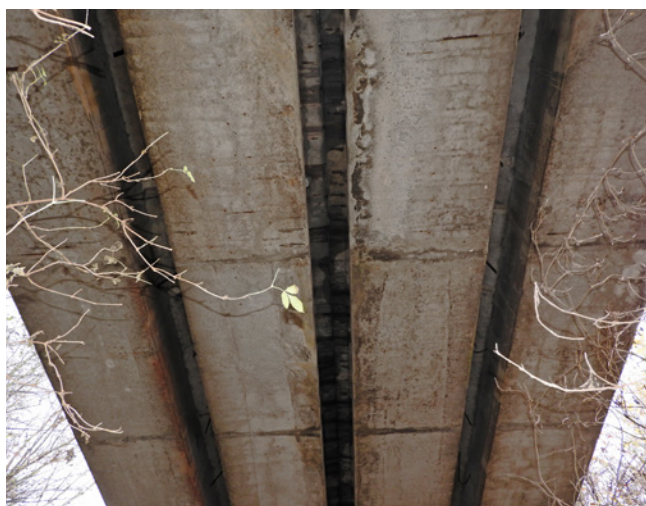
Obr. 4.12 – Železniční estakáda u Chabařovic – zatékání podélnou spárou mezi prefabrikovanými nosníky; most v km 10,037 na TÚ 0591 Ústí nad Labem – Most

- zatékání poškozeným mostním závěrem, resp. příčnou a/nebo podélnou dilatační spárou (**obr. 4.12 až 4.14**),
- zatékání poškozeným systémem vodotěsné izolace, nejčastěji v oblasti říms nebo konzol. K zatékání dochází v podélné spáře mezi okrajem nosné konstrukce a prefabrikovanými konzolami (**obr. 4.15**) i v příčných spárách prefabrikovaných (**obr. 4.15**) i monolitických konzol (**obr. 4.16**),
- zatékání vody do vnitřního objemu konstrukčního betonu (**obr. 4.17**),
- zatékání do dutin konstrukce s uzavřeným průřezem (**obr. 4.1.18**).

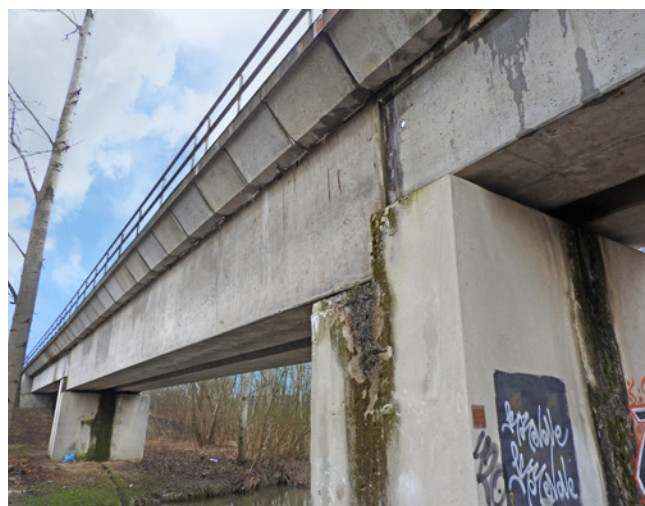
Obr. 4.13 – Železniční most přes řeku Ploučnici u Zákup – zatékání příčnou dilatační spárou nosné konstrukce nad podpěrou; most v km 90,270 na TÚ 1141 Česká Lípa – Liberec

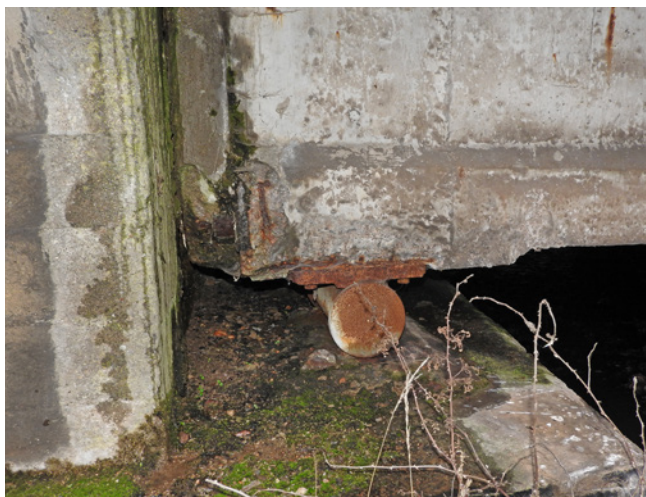
Obr. 4.14 – Železniční most přes řeku Vrchlice v Kutné Hoře – zatékání příčnou dilatační spárou na úložný práh k ložiskům (voda na úložném prahu, degradace betonu, korozí výztuže, degradace ložisek); most v km 287,291 na TÚ 1201 Retz–Kolín

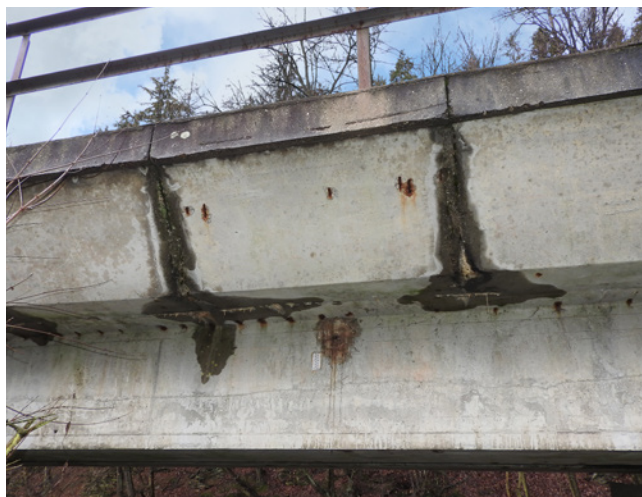
Obr. 4.15 – Železniční most u Hluboček – zatékání podélnou spárou a příčnými spárami u prefabrikovaných konzol; most v km 12,897 na TÚ 2191 Olomouc–Krnov

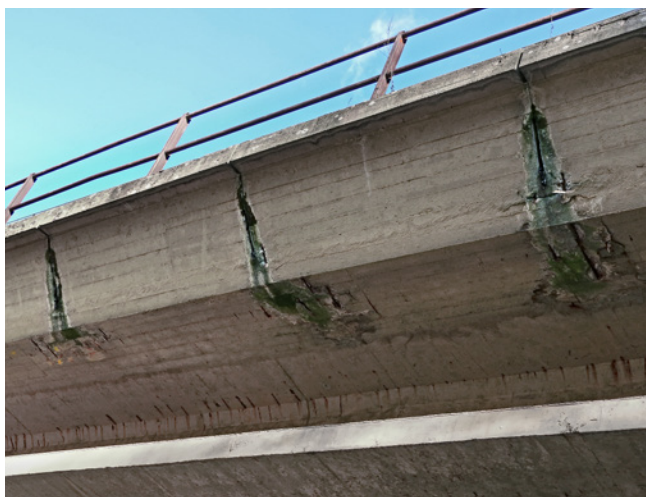
Obr. 4.16 – Železniční most přes řeku Bílinu u Lysce – zatékání příčnými dilatačními spárami monolitických konzol; most v km 15,642 na TÚ 0661 Ústí nad Labem – Bílina

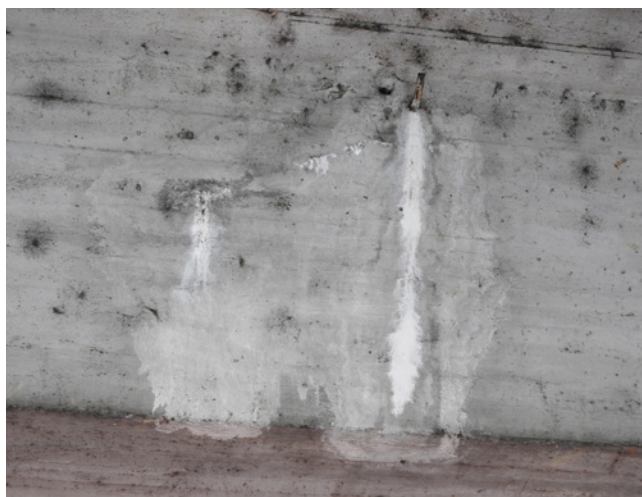
Obr. 4.17 – Železniční most přes ulici Dorných v Brně – zatékání vody do vnitřního objemu konstrukčního betonu (výchvěty, degradace betonu, korozí výztuže); most v km 2,838 na TÚ 2005 Brno–Heršpice

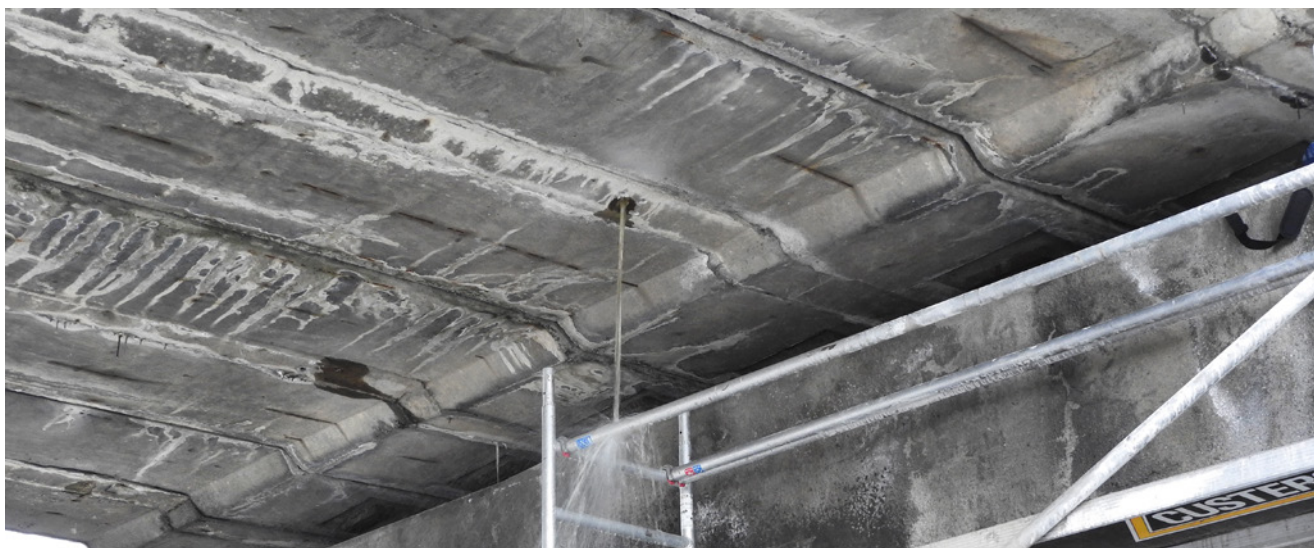
Obr. 4.18 – Železniční most přes Chodovskou ulici v Praze – zatékání vody do dutiny konstrukce s uzavřeným průřezem (vytékání vody z dutiny po provedení vrtu do dolní desky); most v km 3,007 na TÚ 02060 Praha-Vršovice – Praha-Radotín

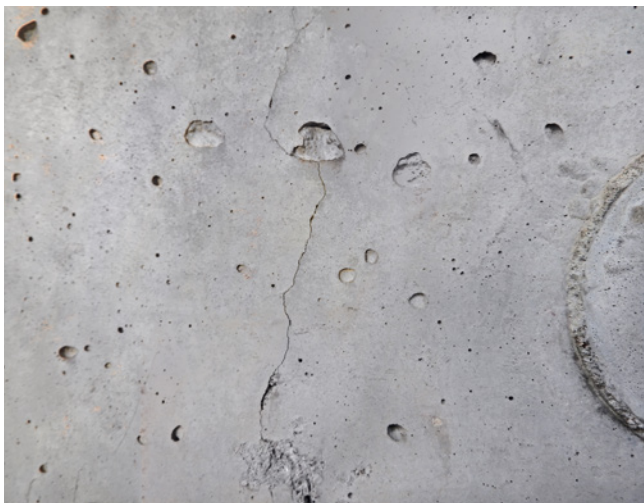
Obr. 4.19 – Železniční estakáda u Chabařovic – ohybová trhliny š. cca 0,3 mm na boční straně ŽB nosné konstrukce. U železobetonové konstrukce se přibližně jedná o limitní hodnotu (v závislosti na agresivitě okolního prostředí), v případě předpjaté konstrukce by se již jednalo o poruchu; most v km 8,035 na TÚ 0591 Ústí nad Labem – Most

a) **ohybové trhliny**, které vznikají vlivem tahového normálového napětí vyvozeného ohybovým momentem. Obvykle se vyskytují v tažených oblastech konstrukcí v místech maximálních hodnot ohybových momentů, tzn. v dolních vláknech přibližně v polovině rozpětí polí a v horních vláknech nad mezilehlými nebo vetknutými podpěrami (ve zvláštních případech, například v důsledku chybného vyztužení, může být poloha trhlin i jiná, výše popsané uspořádání trhlin je však nejčastější). Trhliny jsou kolmé na směr podélných normálových napětí, proto jsou v uvedených oblastech trhliny víceméně svislé (**obr. 4.19**).

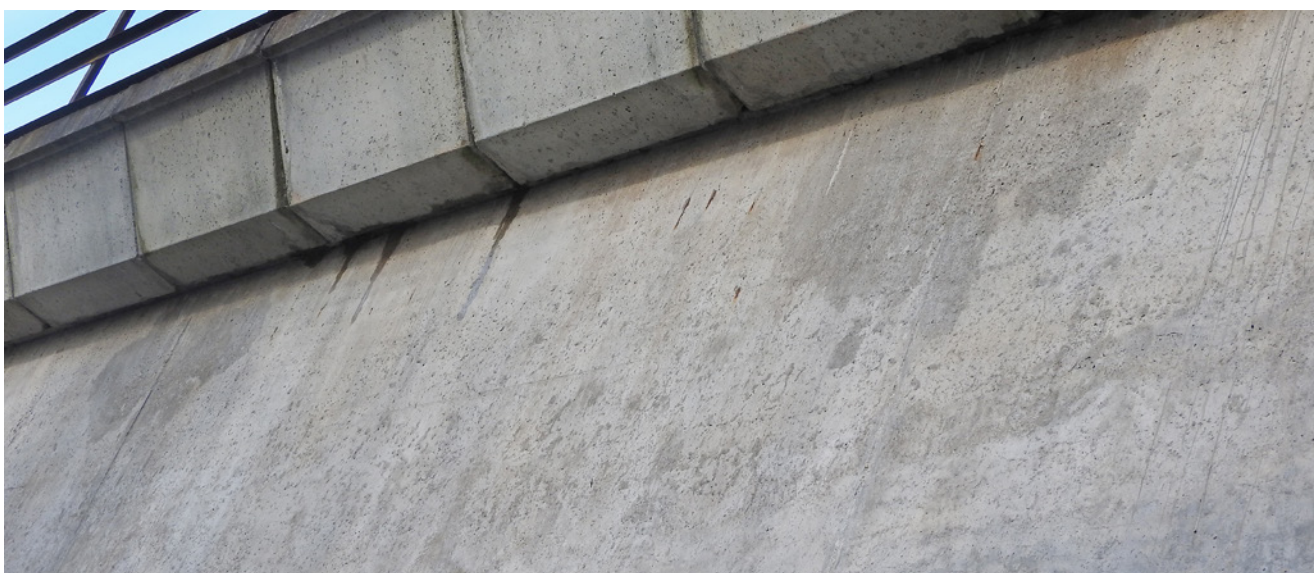
Obr. 4.21 – Železniční most přes řeku Ploučnici u Zákup – nepravidelná síť (tmavších) trhlin na boční ploše nosníku od nelineárních účinků teploty („nerovnoměrného oslunění“); most v km 90,270 na TÚ 1141 Česká Lípa – Liberec

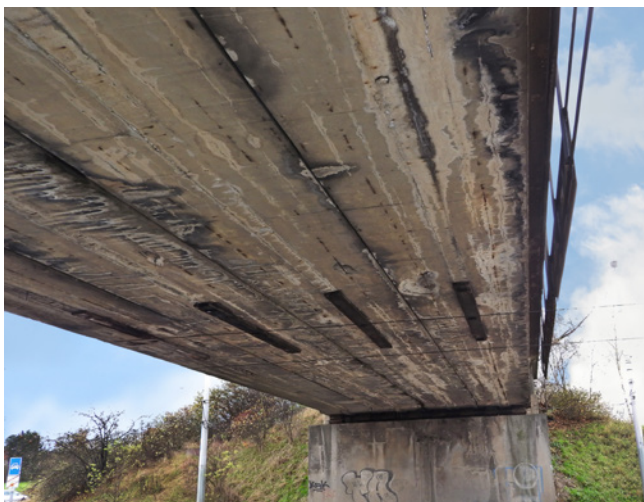
Obr. 4.22 – Železniční most přes Chodovskou ulici v Praze – trhliny podél kabelových kanálků vznikající následkem omezení volného smršťování betonu okolo kanálků; most v km 3,007 na TÚ 0206 Praha-Vršovice – Praha-Radotín

- d) trhliny vznikající následkem omezení volného smršťování betonu okolo tužšího prvku umístěného uvnitř konstrukce (například okolo kabelového kanálku – viz **obr. 4.22** - nebo okolo vnitřního bednicího „jádra“). Existují i šikmé trhliny tohoto typu, které sledují šikmé kabelové kanálky (viz **obr. 4.23**). V rámci akce „Diagnostika mostů s předpjatou nosnou konstrukcí“ byl v místě takové trhliny proveden vývrt u mostu v km 32,544 TÚ 2561 (v Ostravě přes Ostravici); trhliny končily u kabelového kanálku, kanálek byl nepoškozen a nekorodován,

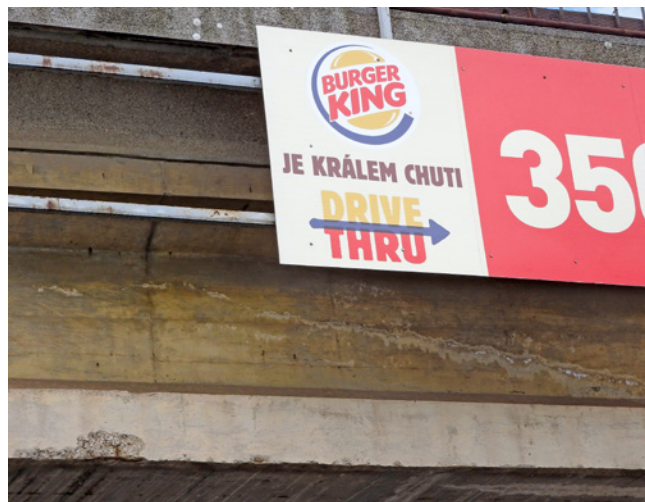
Obr. 4.23 – Železniční most přes Chodovskou ulici v Praze – trhliny podél kabelových kanálků vznikající následkem omezení volného smršťování betonu okolo kanálků – šikmá trhlina podél šikmého kabelu; most v km 3,007 na TÚ 0206 Praha-Vršovice – Praha-Radotín

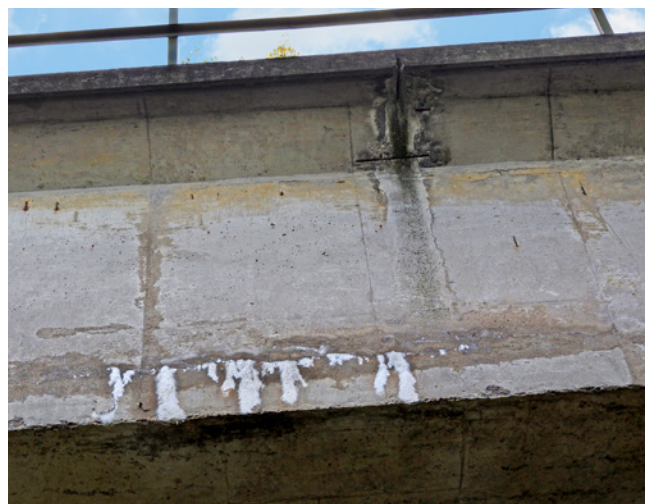
Obr. 4.24 – Železniční most přes řeku Ostravici v Ostravě – trhliny mezi předpjatou nosnou konstrukcí a koncovými monolitickými dobetonávkami pro ochranu kotvě kabelů; most v km 32,544 na TÚ 2561 Polanka nad Odrou – Ostrava-Kunčice

- f) mezi technologické trhliny můžeme zařadit i trhliny, které vznikají mezi čelem předpjaté konstrukce a koncovou monolitickou dobetonávkou, kterou jsou chráněny kotvy předpínací výztuže proti korozi. Dobetonávky jsou u řady konstrukcí odděleny od nosné konstrukce svislými trhlínami, někdy jsou části dobetonávek odpadlé (**obr. 4.24**). Ke vzniku těchto trhlin významně přispívá větší smršťování u mladší dobetonávky oproti smršťování u starší předpjaté konstrukce i poměrně malý objem koncových dobetonávek. Trhliny v tomto případě probíhají přímo pracovní spárou,
