# Železniční mosty s předpjatou nosnou konstrukcí v síti Správy železnic

Na zpracování publikace se podíleli (v abecedním pořadí):

Na řešení projektu „Diagnostika a statické posouzení železničních mostů s nosnou konstrukcí z předpjatého betonu“ se dále podíleli:

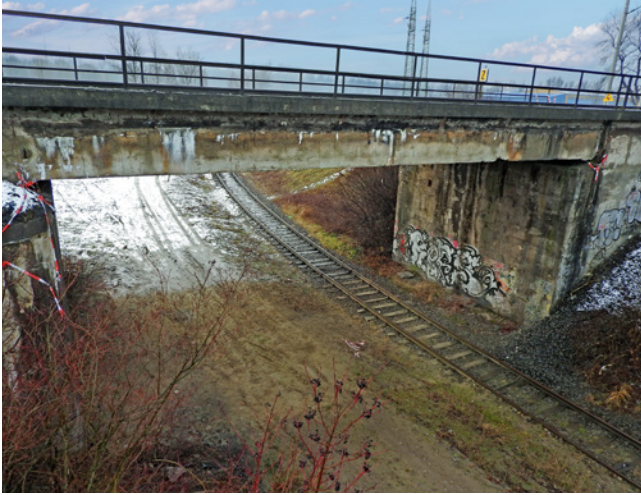
Obr. 4.25 – Železniční most u Kralup nad Vltavou (součást přemostění Vltavy) – trhlina mezi povrchem dolní desky a navazující stěnou komorového průřezu; most v km 1,508 na TÚ 0821 Kralupy nad Vltavou – Neratovice

- g) pokud nedojde k dokonalému spojení starší a nověji betonované části, vyskytují se obdobné trhliny i v pracovních spárách konstrukcí betonovaných po částech – například mezi horním povrchem dolní desky a dolním okrajem navazující stěny (**obr. 4.25**) nebo mezi horním povrchem nosné konstrukce a monolitickou římsovou zídkou (**obr. 4.26**),

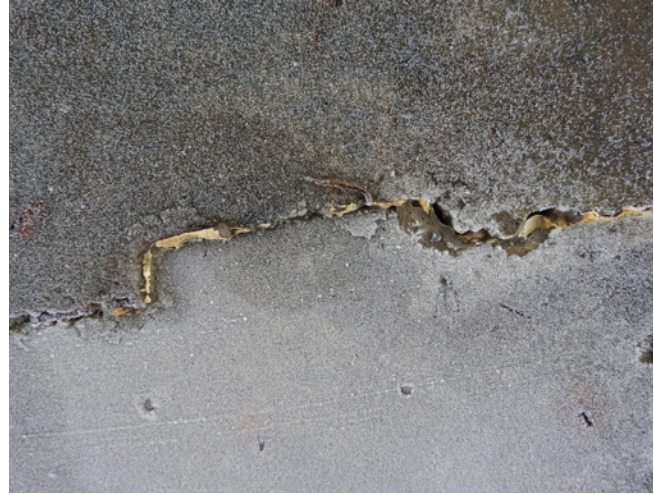
Obr. 4.26 – Železniční most přes řeku Ostravici v Ostravě – trhlinka mezi povrchem nosné konstrukce a navazující římsovou zídkou; most v km 32,544 na TÚ 2561 Polanka nad Odrou – Ostrava-Kunčice

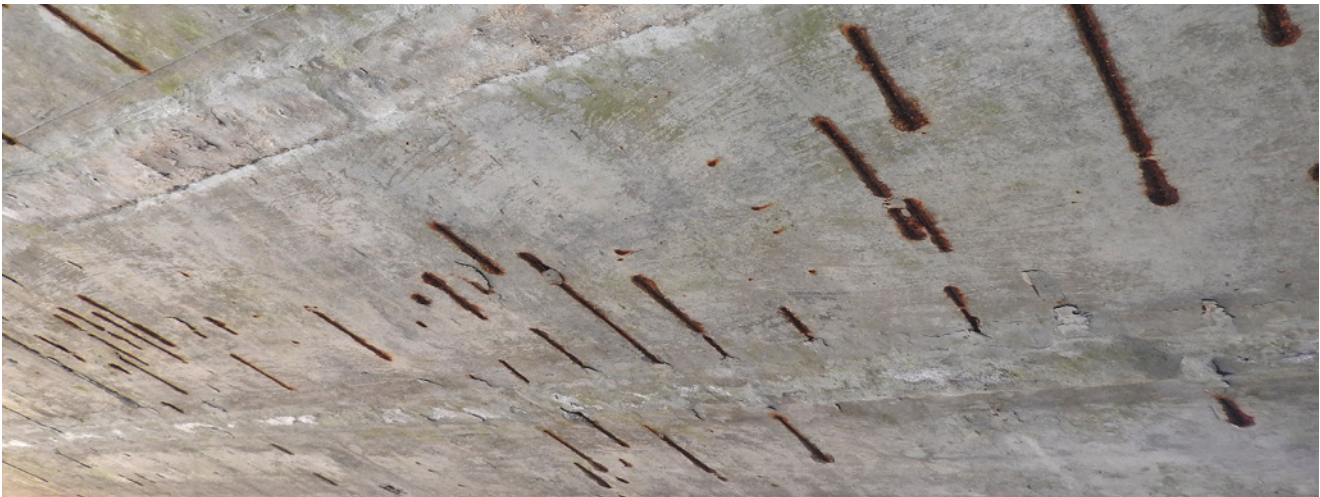
Obr. 4.28 – Železniční most u Moravského Berouna – trhlinky vzniklé v důsledku koroze výztuže a zvětšování objemu korozních produktů; most v km 36,651 na TÚ 2191 Olomouc–Krnov (opraveno)

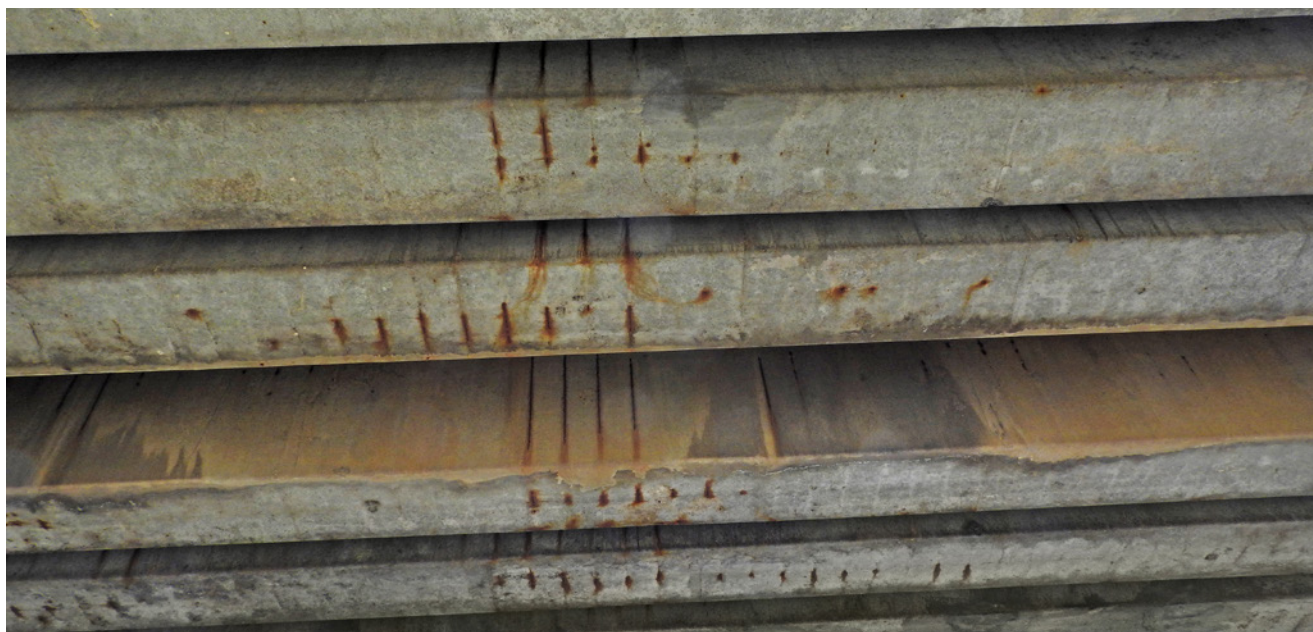
Obr. 4.29 – Železniční most u Otvic – zkorodovaná betonářská výztuž „prokreslená“ na povrchu konstrukce; most v km 59,483 na TÚ 0602 Most–Chomutov

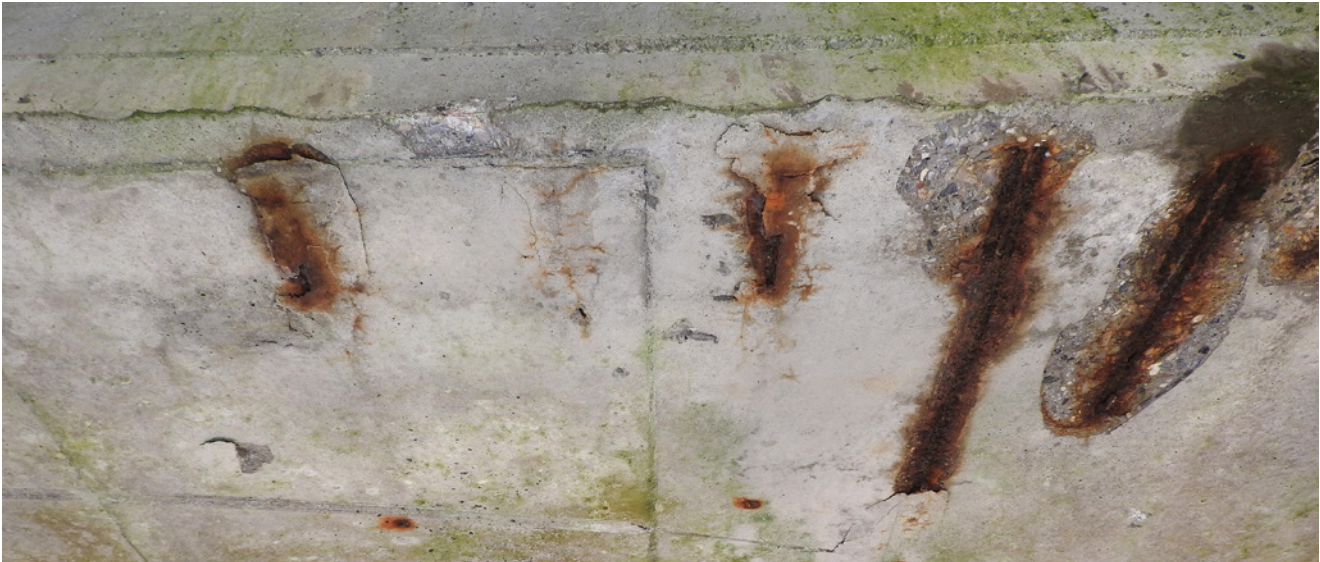
Obr. 4.30 – Železniční most u Hluboček – odtržení krycí vrstvy výztuže v důsledku zvětšování objemu korozních produktů, výrazně zkorodovaná betonářská výztuž; most v km 12,897 na TÚ 2191 Olomouc–Krnov

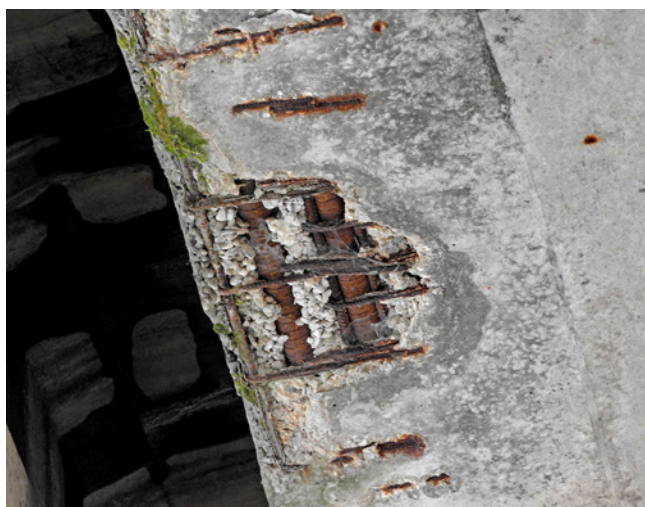
Obr. 4.31 – Železniční estakáda u Chabařovic – odhalené kabelové kanálky; most v km 10,798 na TÚ 0591 Ústí nad Labem – Most

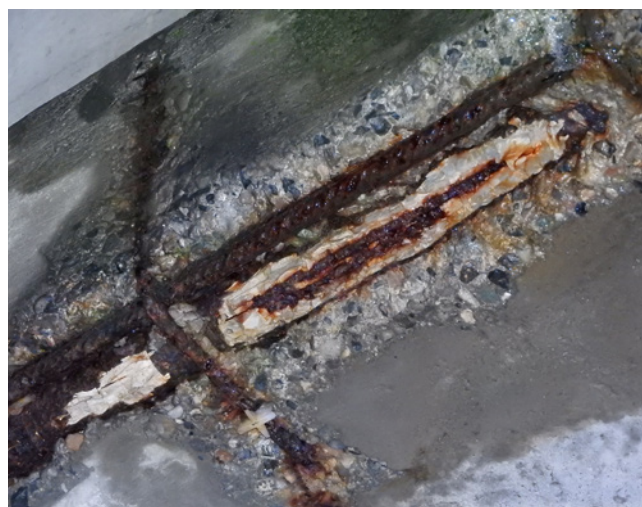
Obr. 4.32 – Železniční most přes silnici I/19 v Leskovicích – koroze obnažené betonářské výztuže a předpínací výztuže (kabel z patentovaných drátů) v otevřeném kabelovém kanálku; most v km 31,877 na TÚ 1851 Horní Cerekev – Tábor

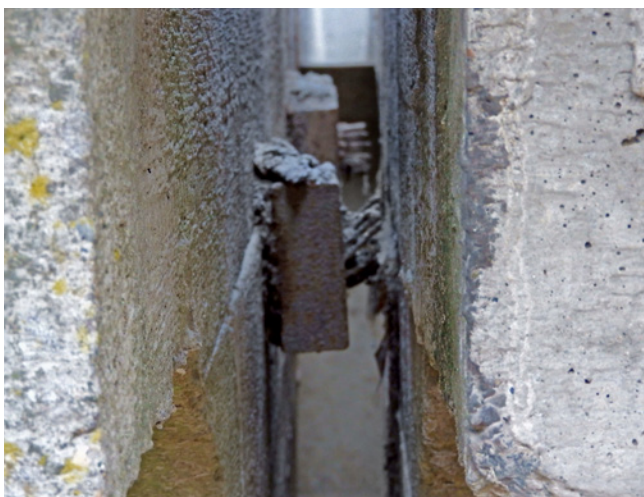
Obr. 4.33 – Železniční most u Pustovět – odhalená a korodující kotva s předpínací výztuží; most v km 34,516 na TÚ 0761 Beroun–Rakovník

- ponechání kotvy na povrchu konstrukce – viz obr. 4.33. Při této úpravě je kotva snadno kontrolovatelná a vizuálně může být zjištěna i případná absence předpínací výztuže, kotva je však velmi málo chráněná proti účinkům vnějšího prostředí (je chráněna pouze nátěrem, pokud byl proveden) a dnes by takové řešení nemělo být použito,

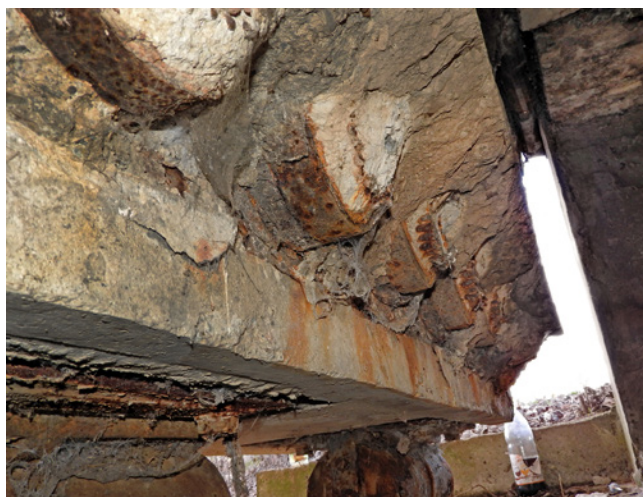
Obr. 4.34 – Železniční most u Kotojed – kotvy v místě poškozené koncové monolitické dobetonávky; most v km 3,214 na TÚ 2122 Kroměříž–Zborovice

- překrytí celého kotevního čela monolitickou dobetonávkou – kotvy jsou chráněny monolitickým železobetonem, často zde ale dochází k poruchám. Dobetonávky bývají porušeny trhlinami, části dobetonávek jsou odpadlé, často zde dochází k zatékání dilatačními spárami nad podpěrami (obr. 4.34),

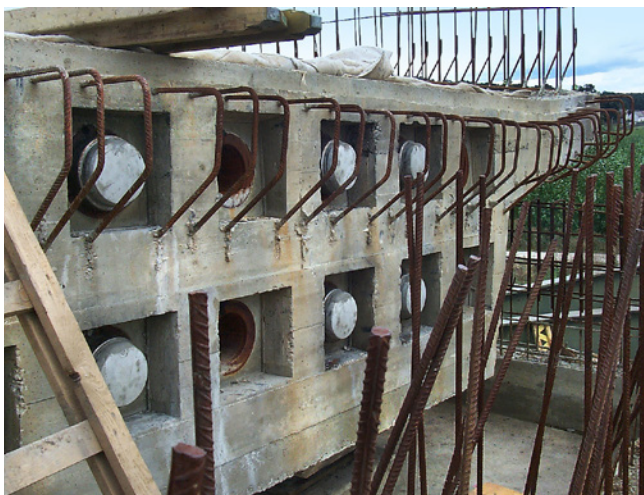
Obr. 4.35 – Železniční most v Březnu u Chomutova – kotvy předpínacích kabelů (se soudržností) v čele nosné konstrukce. Po napnutí a zainjektování kabelů byly kotvy zabetonovány. Zejména u kabelů bez soudržnosti („volných kabelů“) bývá ponechána víčka kotev přístupná pro zachování možnosti snadné výměny kabelů; most v km 0,425 na TÚ 0101 Praha–Chomutov

- dnes bývají kotvy umístěny do „kapes“ v kotevním čele nosné konstrukce (**obr. 4.35**). Kotvy kabelů se soudržností bývají nakonec obvykle zabetonovány (**obr. 4.36**), méně často bývají pouze zakryty víčky s protikorozní ochranou – v principu se jedná o obdobné řešení jako na **obr. 4.35**. Naopak u kabelů bez soudržnosti bývají ponechána víčka přístupná, aby se umožnila případná snadná výměna kabelů v budoucnosti,
- na **obr. 4.37** je uvedeno kotevní čelo předem předpjaté konstrukce s vyčnívajícími konci předpínací výztuže. Viditelná výztuž by zde měla být chráněna proti korozi alespoň nátěrovým systémem.

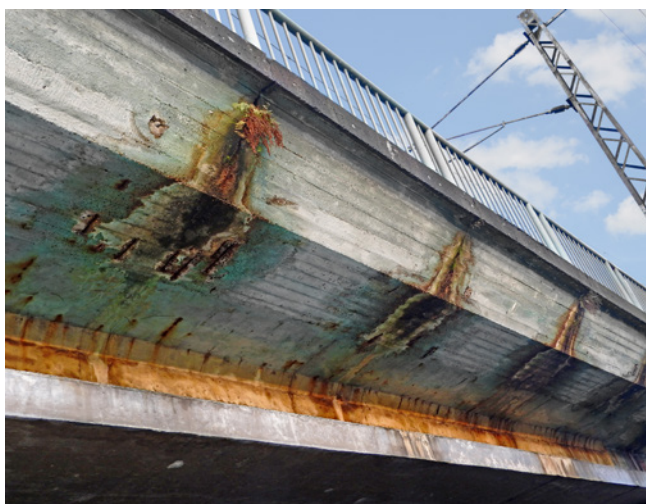
Obr. 4.38 – Železniční most přes silnici III. třídy a potok Bys-třice v obci Kozlíky – poškození systému vodotěsné izolace, degradace betonu a koroze výztuže monolitické římsy i nosné konstrukce; most v km 12,805 na TÚ 0661 Ústí nad Labem – Bílina

- poškození systému vodotěsné izolace, těsnění dilatačních spár a poškození mostních závěrů (**obr. 4.38, 4.39 a 4.40**),
- poškození říms (římsových konzol – monolitických i prefabrikovaných) a jejich kotvení k nosné konstrukci, **obr. 4.38, 4.39, 4.43**),
- poškození ložisek a uložení NK (**obr. 4.40**),
- přetížení konstrukce kolejovým ložem o zvětšené tloušťce (**obr. 4.42**),
- nedodržení požadavků na maximální přípustnou vzdálenost mezi osou koleje a osou nosníku.

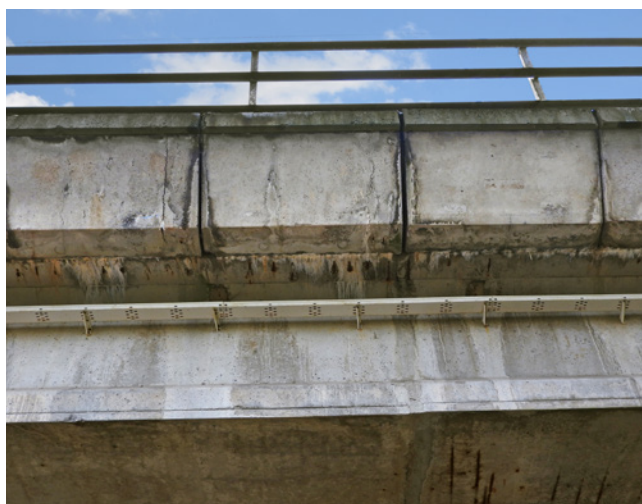
Obr. 4.39 – Železniční estakáda u Chabařovic – poškození systému vodotěsné izolace, degradace betonu a koroze výztuže prefabrikované konzoly i nosné konstrukce; most v km 10,037 na TÚ 0591 Ústí nad Labem – Most

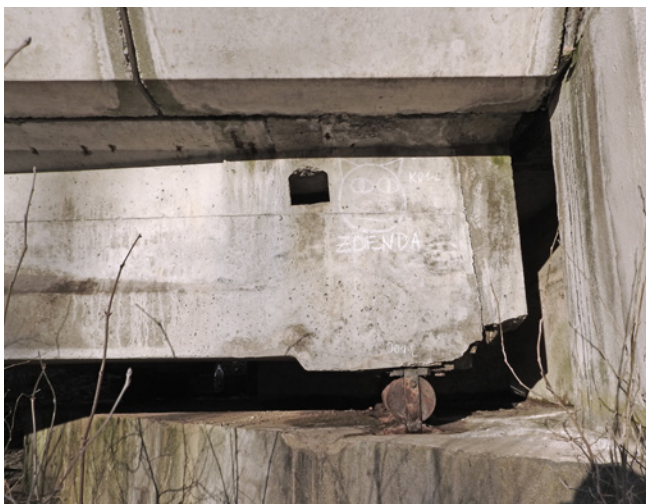
Obr. 4.40 – Železniční most u Kotojed – zatékání na úložný práh (porušeným mostním závěrem), degradace betonu, koroze výztuže, koroze a znečištění ložisek, odtržená monolitická dobetonávka; most v km 3,214 na TÚ 2122 Kroměříž–Zborovice

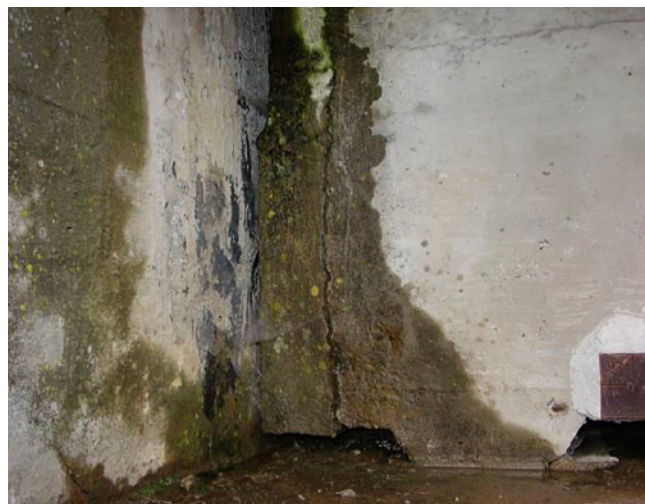
Obr. 4.41 – Železniční most ve Veselí nad Lužnicí – obetonování kotev předpínací výztuže vyplňující celou mezeru mezi čelem nosné konstrukce a závěrnou zídou; most v km 35,605 na TÚ 1781 Nemanice – Veselí nad Lužnicí

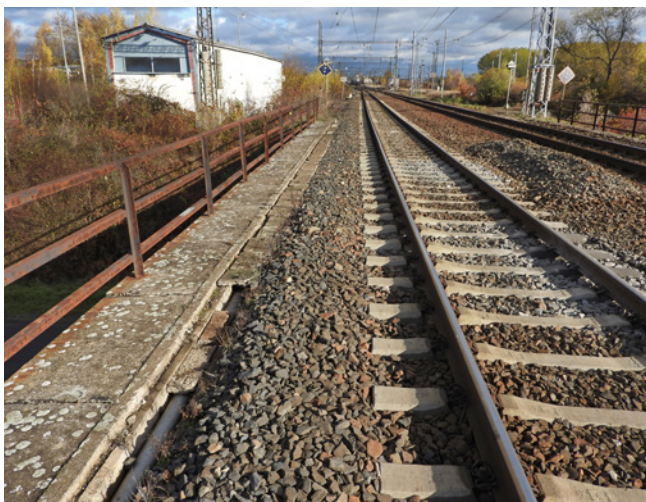
Obr. 4.42 – Železniční most přes potok Hačka u Spořic – přetížení mostu navýšeným kolejovým ložem; most v km 126,272 na TÚ 0112 Chomutov–Cheb

- přetížení konstrukce nadměrnou tloušťkou kolejového lože vede k okamžitému snížení její zatížitelnosti a často i přechodnosti v rozsahu, který závisí na hodnotě tohoto přetížení.

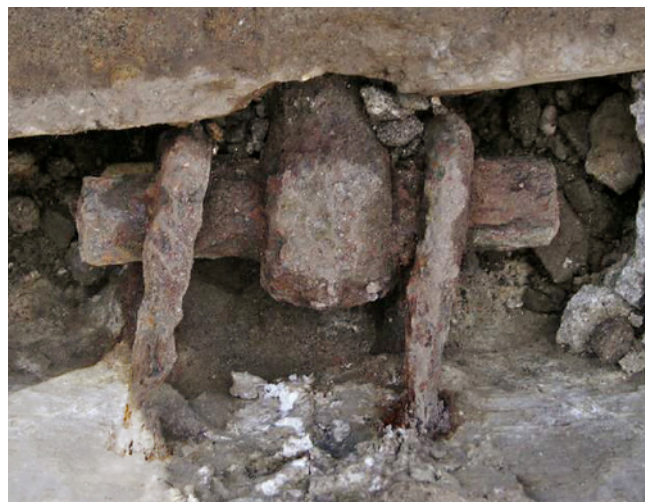
Obr. 4.43 – Korozí oslabené kotvení konzoly KO-1

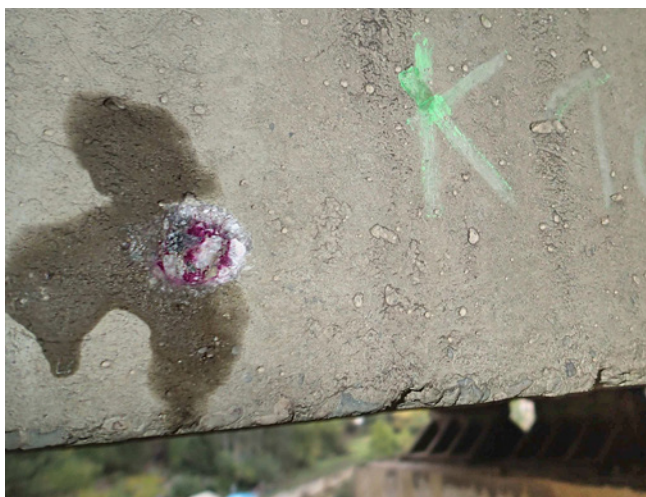
Obr. 5.9 – Zkouška karbonatace provedená přímo na konstrukci

Princip zkoušky spočívá v tom, že je daný roztok nanášen na čerstvou lomovou plochu betonu. Dle zabarvení lomové plochy betonu je možné usuzovat o stavu karbonatace. Výrazné fialové zabarvení značí zdravý nezkarbonatovaný beton, oproti tomu nezbarvená část ukazuje již na zkarbonatovaný beton. V rámci diagnostických průzkumů byla prováděna zkouška karbonatace jednak na vybraných místech přímo na konstrukci tzv. „in situ“, dále také na vývrtech. Při zkoušce karbonatace „in situ“ je do betonu příklepovou vrtačkou vrtán otvor o průměru 16 mm a zmíněný roztok je aplikován na vynášený prach, popř. na čerstvou lomovou plochu betonu v místě destruktivních sond. Při výrazném fialovém zabarvení je zkouška ukončena a posuvným měřítkem s přesností na 1 mm je odečtena hloubka karbonatace betonu. U jádrových vrtů je roztok aplikován na čerstvou lomovou plochu jádra. Tato zkouška by měla být provedena ihned po odebrání jádrových vrtů (maximálně do 24 hodin). S narůstající prodlevou hrozí riziko karbonatace na povrchu vývrtnu, a tím zkreslení dané zkoušky.

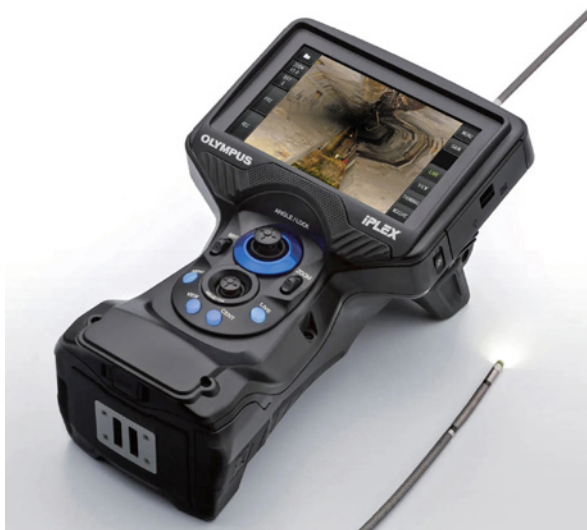
Obr. 5.14 – Přenosný endoskop

Diagnostický průzkum mostu vzhledem k jeho charakteru konstrukce může zahrnovat i inspekci a zhodnocení stavu vnitřních dutin. Dutiny v konstrukci lze rozdělit na dutiny osobou přístupné a nepřístupné. Prohlídka přístupných dutin probíhá standardně jako prohlídka vnějších částí. S přenosným osvětlením je zhodnocen a zdokumentován aktuální stav dutiny. U nepřístupných dutin je nejprve nutné provést destruktivní vrtanou sondou, do které je možné vložit záznamové zařízení. Sonda je provedena příklepovou vrtačkou s vrtákem o průměru 20 až 25 mm. Poloha sondy odpovídá poloze prohlížené dutiny a současně s tím respektuje polohu předpínací a betonářské výztuže, aby nedošlo k jejímu poškození. V určitých případech lze využít i například otvor od vývrtu. Do připraveného otvoru je následně vloženo záznamové zařízení. Pro prohlídky se nejčastěji používají endoskopy nebo boroskopy s vlastním přisvícením.

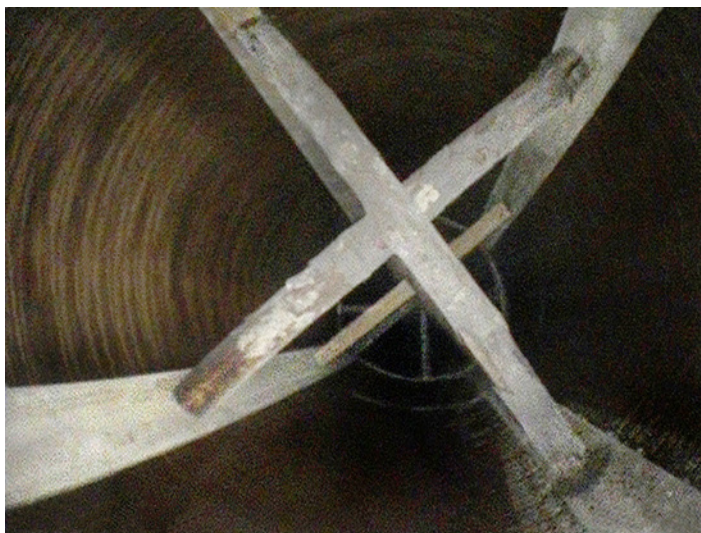
Obr. 5.15 – Foto dutiny nosníku z endoskopu

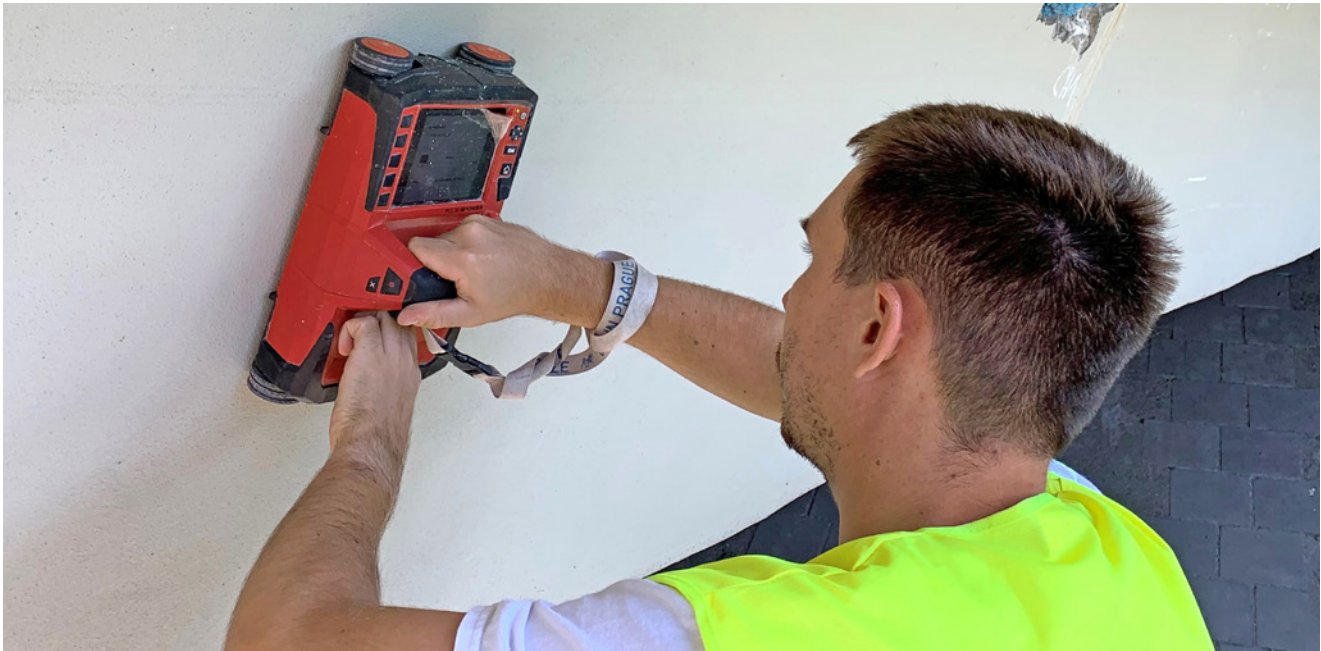
Obr. 5.18 – Hledání výztuže pomocí radaru

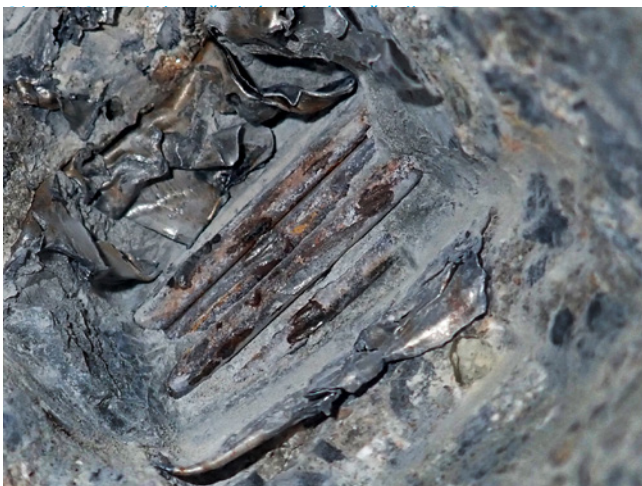
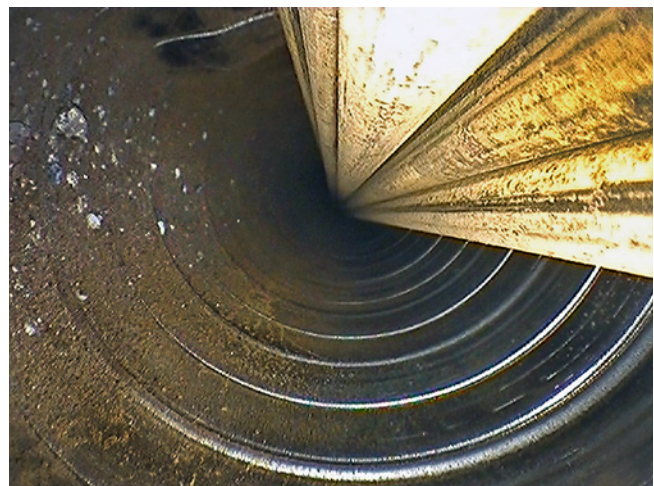
a) b)  
Obr. 5.211 – Destruktivní sonda k předpínací výztuži, a) zainjektovaný kanálek, b) nezainjektovaný kanálek [2-48]

Po provedení celkové prohlídky a zdokumentování sondy je nutné okamžitě provést jejich sanaci, která by měla být provedena ve dvou krocích. V prvním kroku by měl být aplikován adhezní můstek přímo na jednotlivé dráty výztuže, ve druhém kroku se dané místo vysprávi betonovou směsí s odpovídající kvalitou. Sanace provedeného místa by měla být také zdokumentována.

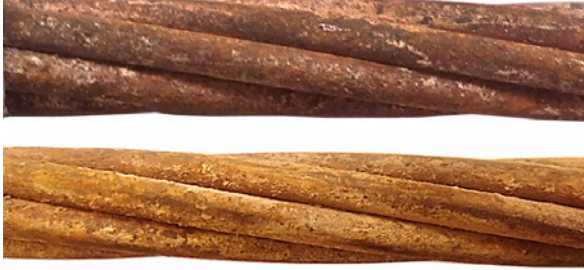
Plošně rozvinutá povrchová koroze výztuže bez odlupujících se korozních zplodin. Vliv na zmenšení plochy výztuže a mechanické parametry není významný.
4

Nastíněný postup vizuálního hodnocení dle nastaveného etalonu vzhledem k odhadu vlivu na odhad mechanických vlastností může být operativní a velmi účinný. Pro možnost pravidelného a hodnověrného využití tohoto přístupu v rámci diagnostiky a hodnocení stavu konstrukcí je třeba jej ještě podrobněji rozpracovat a průběžně škálu verifikovat.

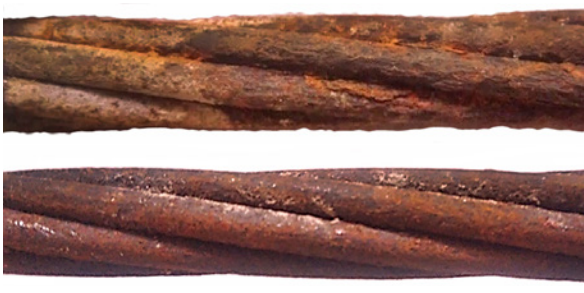
Plošně rozvinutá povrchová koroze výztuže, případně v lokální oblasti. Korozní zplodiny se odlupují. Není však patrná zjevná změna tvaru průřezu a zmenšení plochy průřezu. Změna plochy je v úrovni procent. Tento typ koroze je hraniční z hlediska míry negativního vlivu na vlastnosti výztuže a hodnocení stavu jako havarijního.
5

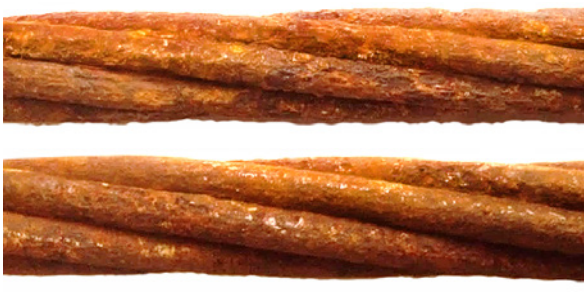
Plošně rozvinutá povrchová koroze výztuže. Masivní odlupování korozních zplodin. Na povrchu drátů se tvoří rovnoměrná důlková struktura typu "pomerančová kůra". Místy zjevná změna a zmenšení tvaru a průřezu drátu. Úbytek plochy je výrazný a dosahuje již řádu několika desítek % původní plochy.

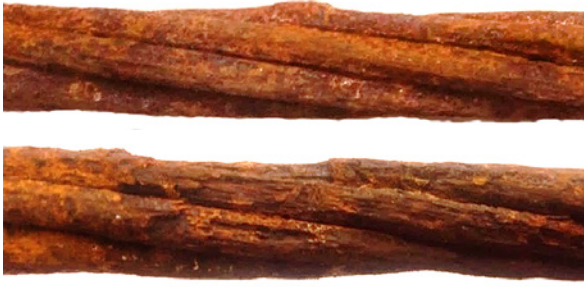
Masivní odlupování korozních zplodin. Výrazná a zjevná změna tvaru drátů. Některé mohou být i porušené nebo překorodované. Výrazné zmenšení plochy výztuže, úbytek plochy na úrovni 50 % i více z původní plochy.
