## Tisková zpráva

### **Podle odborníků z ČVUT se technický stav výtoňského mostu zhoršuje. Obdobné problémy měl i nedávno vyměněný železniční most v Děčíně, upozorňují**

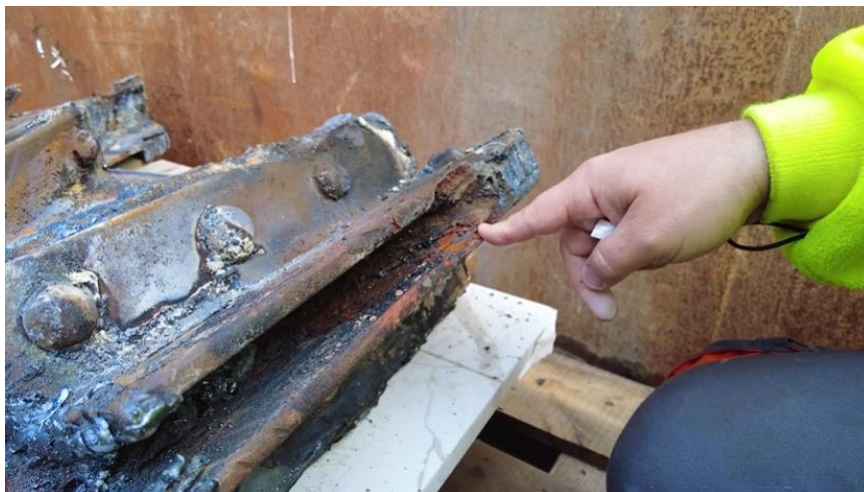
„Prvky odebrané z děčínského mostu byly vystaveny poměrně velké korozi. Všechny mají podobný charakter, jako najdeme na mostě v Praze na Výtoni. Po náročném testování jsme viděli, že nedošlo k dokonalému otryskání ani vodou, ani pískem. Ve spojích a hůře přístupných částech ošetřené konstrukce koroze pokračuje, byť pomaleji. Proto se už po cca 5 letech od ošetření mostu dají očekávat lokální problémy s protikorozní ochranou. Jinými slovy, ocelová konstrukce zevnitř dále degraduje. Tyto problémy u moderních nosných prvků nenastávají,“ říká profesor Pavel Ryjáček, vedoucí katedry ocelových a dřevěných konstrukcí Fakulty stavební ČVUT.

Zdroj fotografie: Video SŽ, testování FSV ČVUT – koroze v místě svislíce děčínského mostu

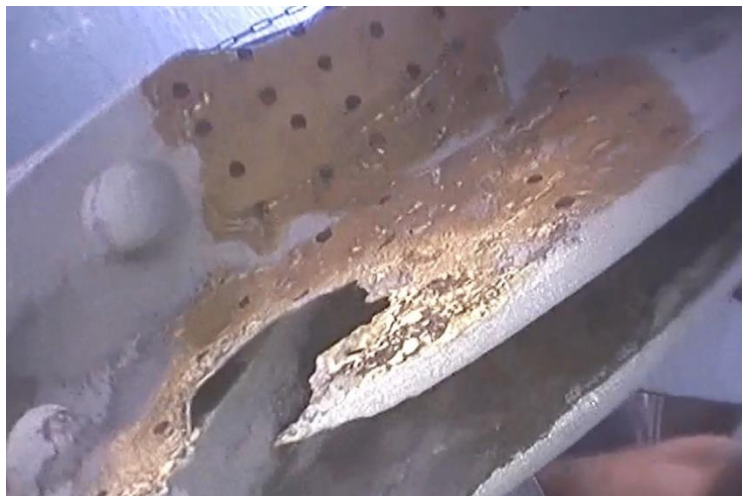
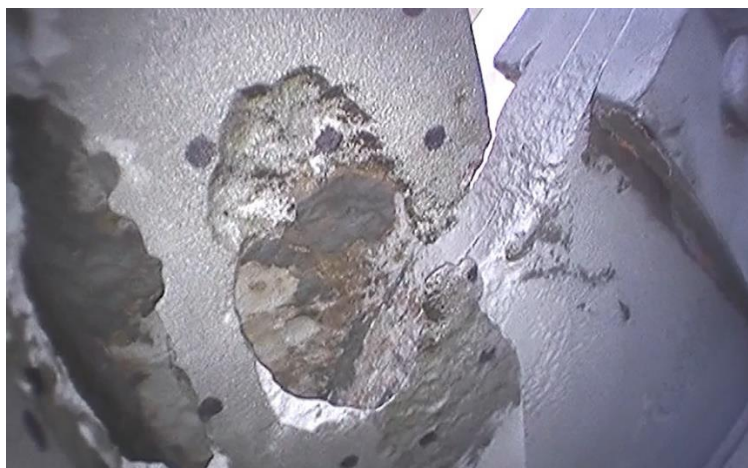
Součástí akce je i endoskopický průzkum vnitřních prostor a štěrbin mezi pruty diagonál. „Dosud provedené sondy ukázaly významné korozní poškození, které v řadě případů bylo zakryto barvou nebo korozními produkty,“ doplňuje prof. Ryjáček.

*Zdroj fotografií: video FSV ČVUT, koroze zachycena endoskopickou sondou na diagonálách výtoňského mostu, září 2023*

*„V posledním období došlo ke zvýšení emisních jevů, které signalizovaly počínající vznik únavových trhlin. Proto se nyní rozhodlo o doplnění systému o další čidla. Také místa, kde se mohou tvořit únavové trhliny, diagnostikujeme čištěním vysokotlakým vodním tryskem. Následně je otryskáme hrubozrnným pískem a pak provedeme diagnostiku štěrbin prostřednictvím endoskopu, změříme zbytkovou tloušťku materiálu a použijeme jako podklad pro následné statické posouzení,“ vysvětluje prof. Ryjáček a dodává, že zatím byly zjištěny pouze únavové trhliny na podélnících mostovky. Na zkoumaných místech je dále zjištěna rozsáhlá koroze, až prokorodování. „Jde o úzká, těžko čistitelná a opravitelná místa. Bohužel, i když nasadíme více možností čištění, tak stále nemáme metody, jak je dlouhodobě kvalitně protikorozně natřít či opravit. Neuvažujeme ani o tmelení a přetření, protože to problém nevyřeší – pod tmelem bude ocel dále korodovat, jen to nebude vidět,“ míní Ryjáček.*
