Negrelliho viadukt

1850 ——— 2020

Realizace rekonstrukce Negrelliho viaduktu

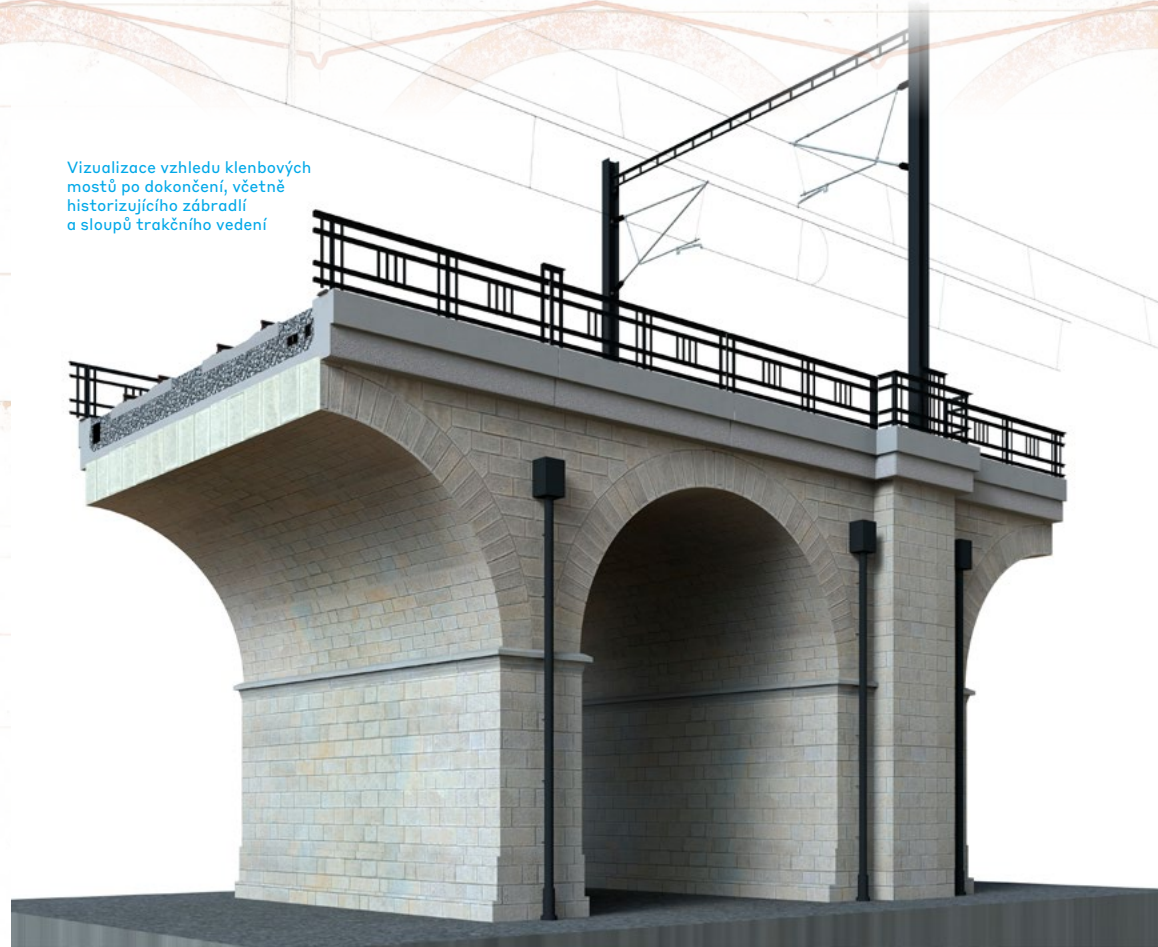
Vizualizace vzhledu klenbových mostů po dokončení, včetně historizujícího zábradlí a sloupů trakčního vedení

Pro tyto účely byla v projektové dokumentaci zpracována vizualizace vzhledu mostu, včetně detailů říms, zábradlí, svodů odvodnění, trakčních stožárů a dalších částí mostu.

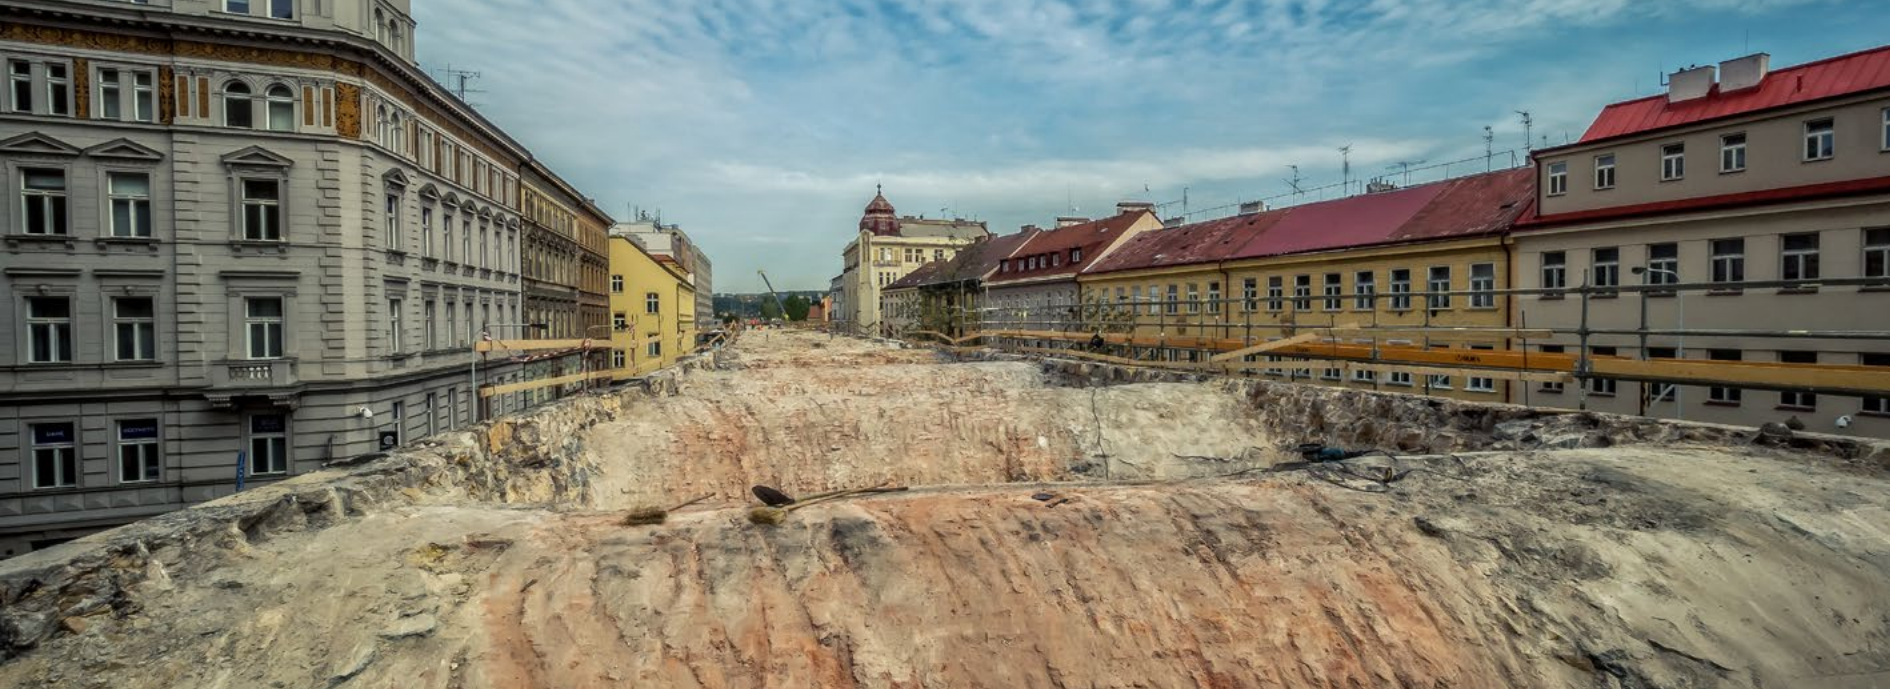
Odhalené ruby kleneb v průběhu rekonstrukce

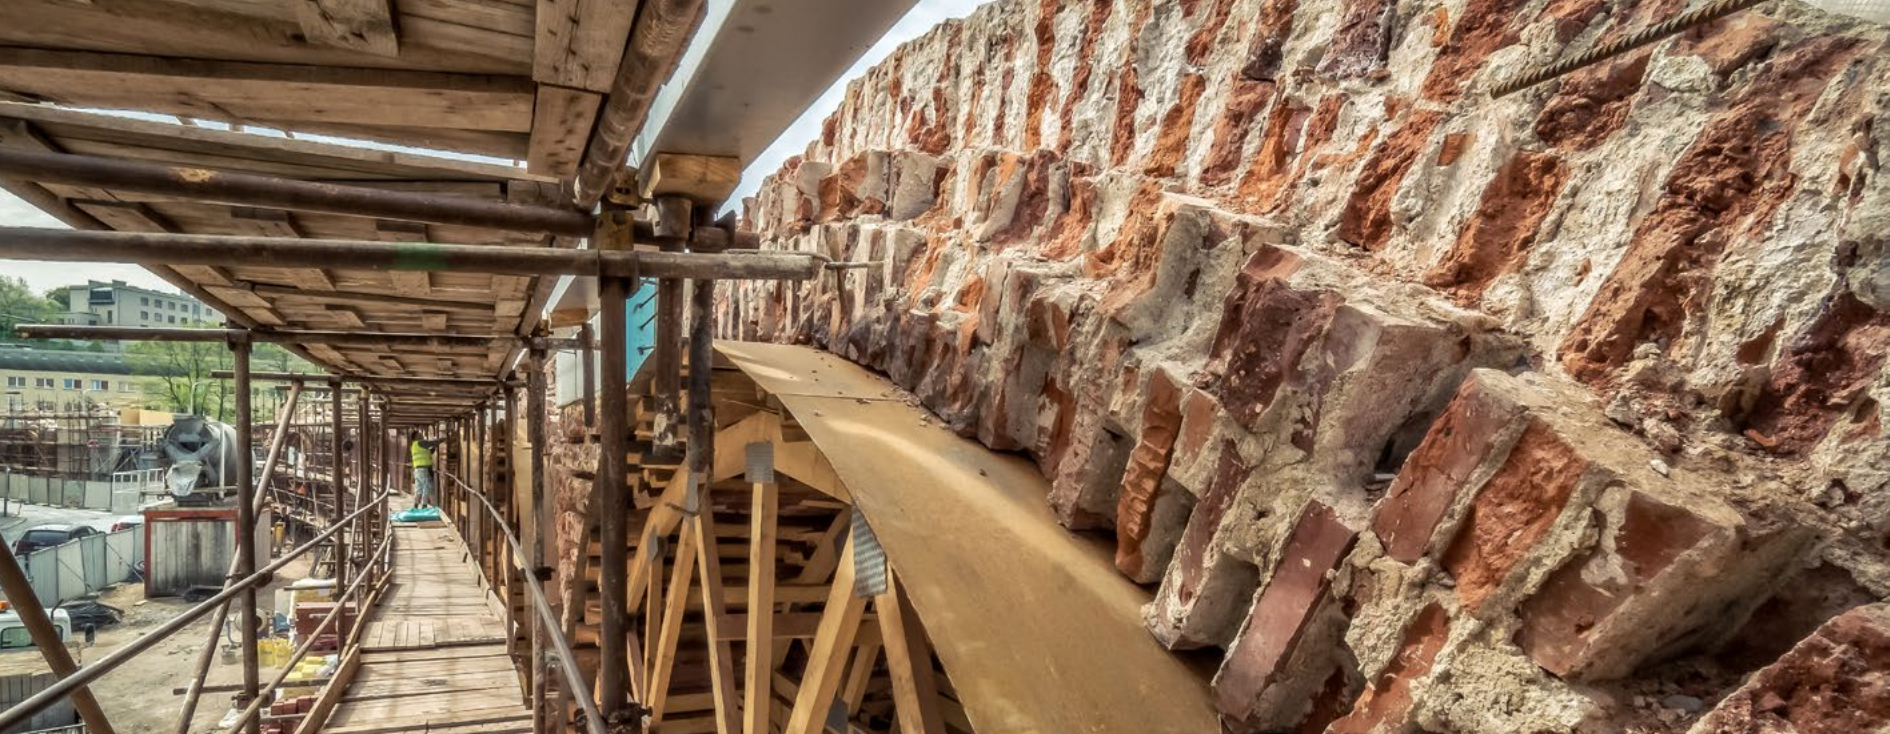
Přezdívání líčového zdiva cihelných kleneb na hrabovské větvi

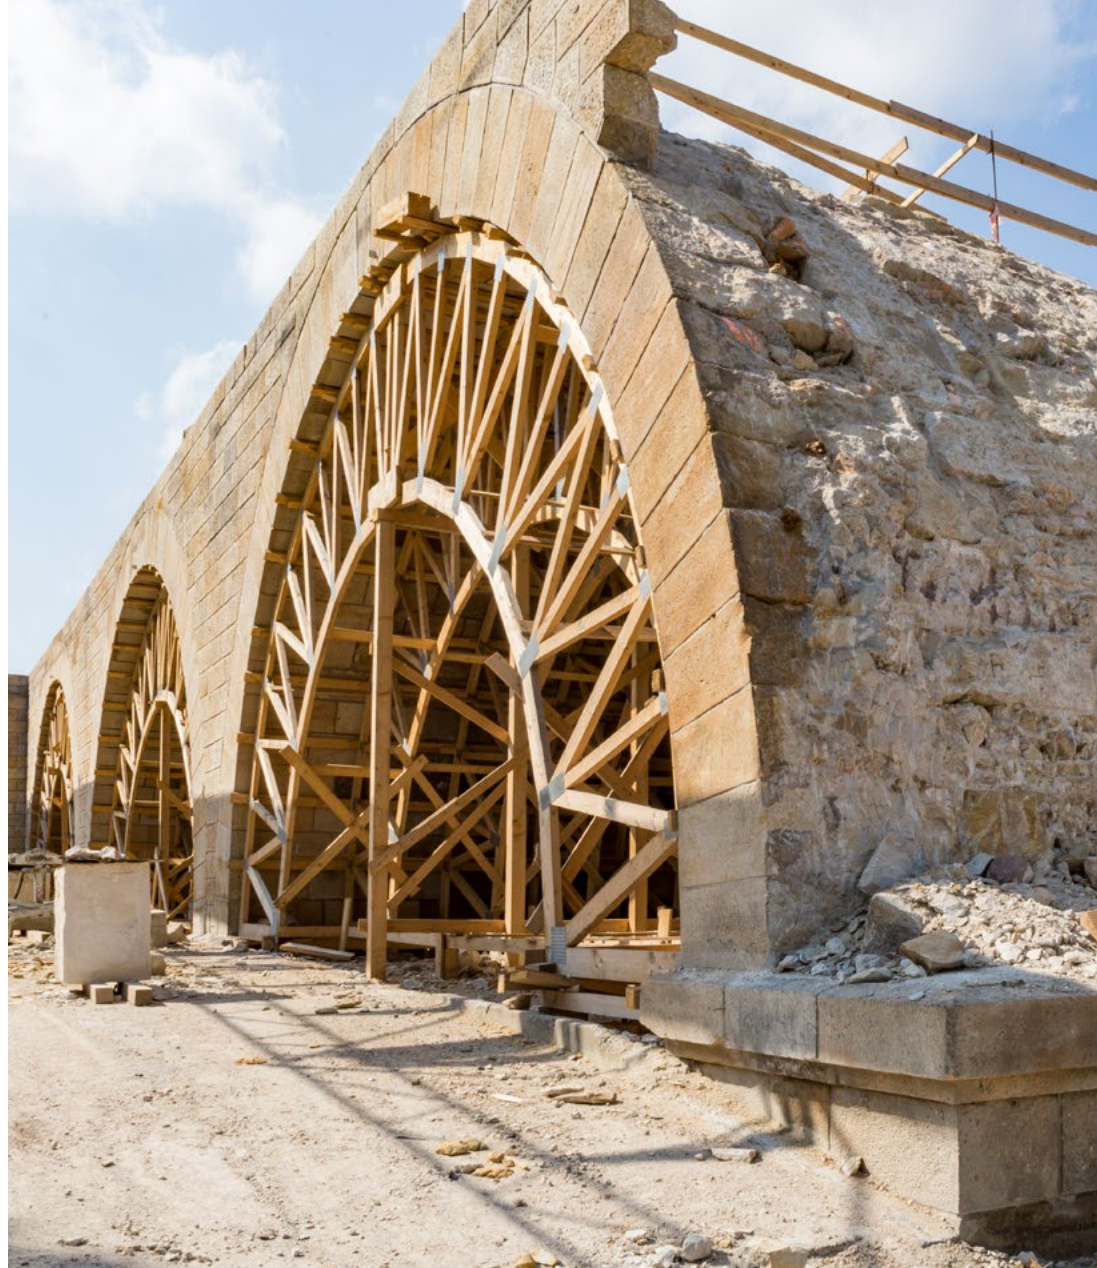
SO 14-01, neklenbový most přes Pernerovu ulici

[Podepření kleneb podskružením při jejich odtěžení a přezdívání >](#)

Nosná konstrukce mostu přes Pernerovu ulici byla provizorně zdvižena o 2,5 metru na ocelové konstrukci podepřené na bocích opěr na příhradových ocelových stojkách. Ocelové části byly očištěny a byla u nich obnovena protikorozní ochrana. Dosluhující úložné prahy se odbouraly, ložiska demontovala a repasovala, opěry se posílily pomocí mikropilot. Vzhledem k odlišnému směrovému vedení kolejí v novém stavu byla nosná konstrukce v řádu jednotek centimetrů příčně i podélně posunuta a spuštěna na nová ložiska uložená na nově vybetonované úložné prahy. Po odstranění stávající protikorozní ochrany byly zjištěny povrchové poruchy materiálu pásnic i nosníků, proto byla provedena podrobná diagnostika, která vyloučila možnou lamelaci materiálu a ověřila pouze povrchový charakter vady materiálu. Všechny činnosti se prováděly při zachování automobilového provozu pod mostem. Po dokončení prací byla nosná konstrukce spuštěna zpět na upravenou spodní stavbu. Hmotnost zvedané konstrukce byla zhruba 220 tun.

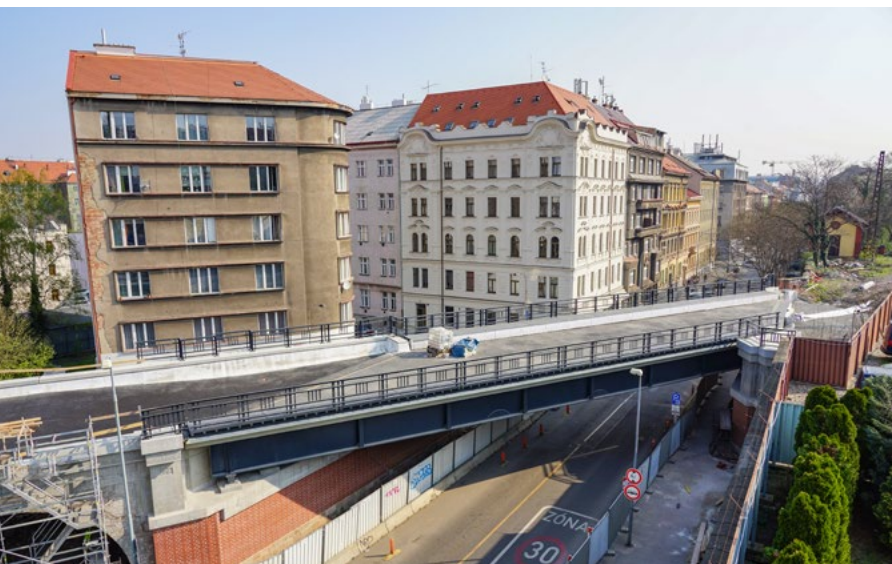
Repasovaný most přes Pernerovu ulici před položením antivibračních rohoží

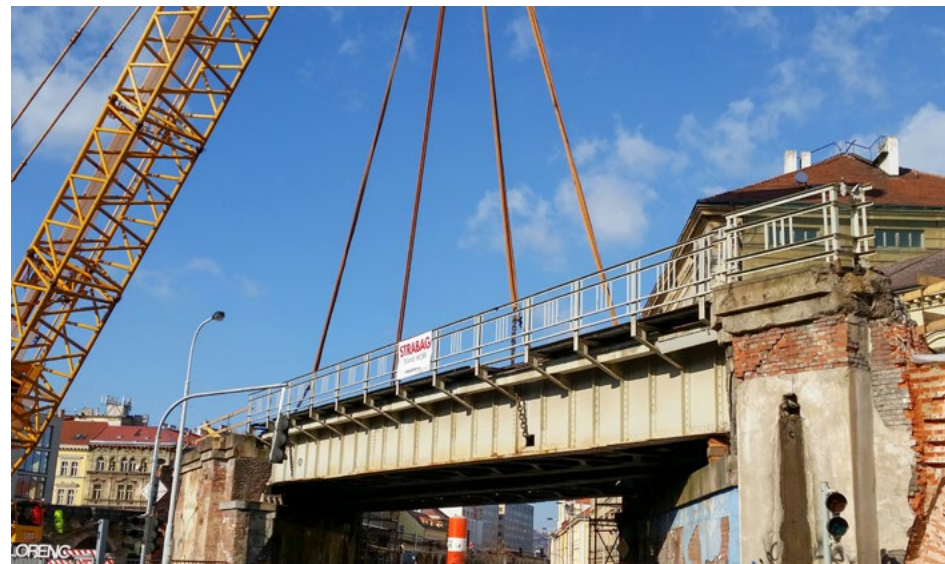
Původní most přes ulici Prvního pluku před demontáží

Nosné konstrukce mostu přes ulici Prvního pluku – samostatné pro každou kolej, o hmotnosti přes 170 tun – byly v únoru 2018 demontovány za pomoci jeřábu s nosností přes 500 tun. Následně byl odbourán původní kamenný a částečně betonový úložný práh opěr mostu. Poté proběhla realizace rastru mikropilot (vrtaných skrze stávající dřík opěry do podloží pod základovou spárou), na který byl vybetonován nový úložný práh pro novou konstrukci mostu.

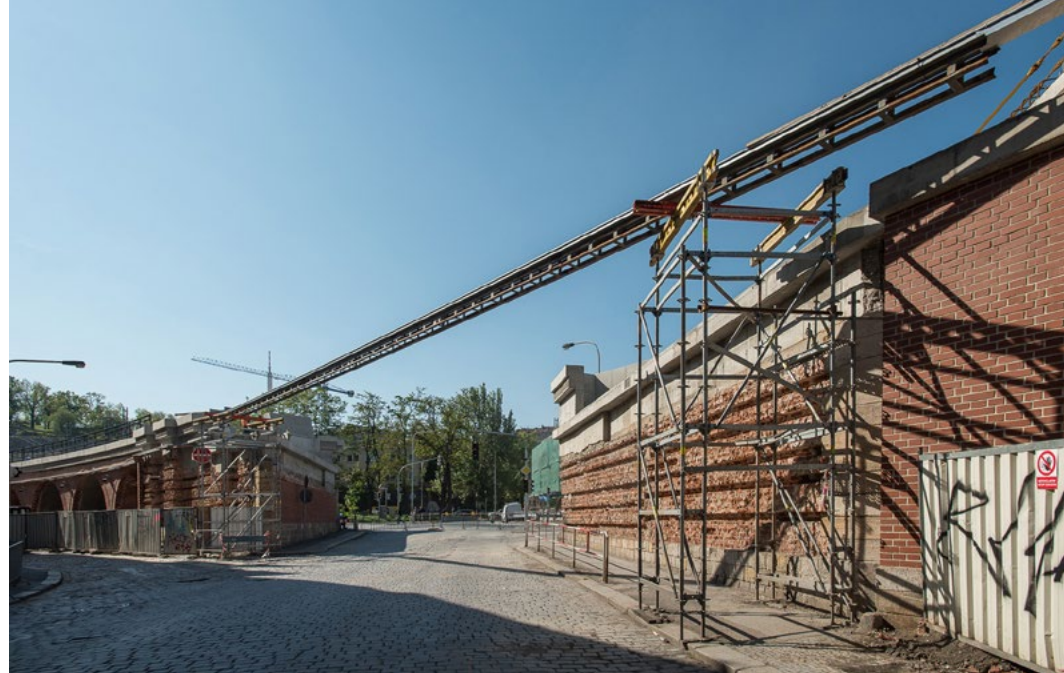
Viadukt po snesení nevyhovující nosné konstrukce mostu přes ulici Prvního pluku

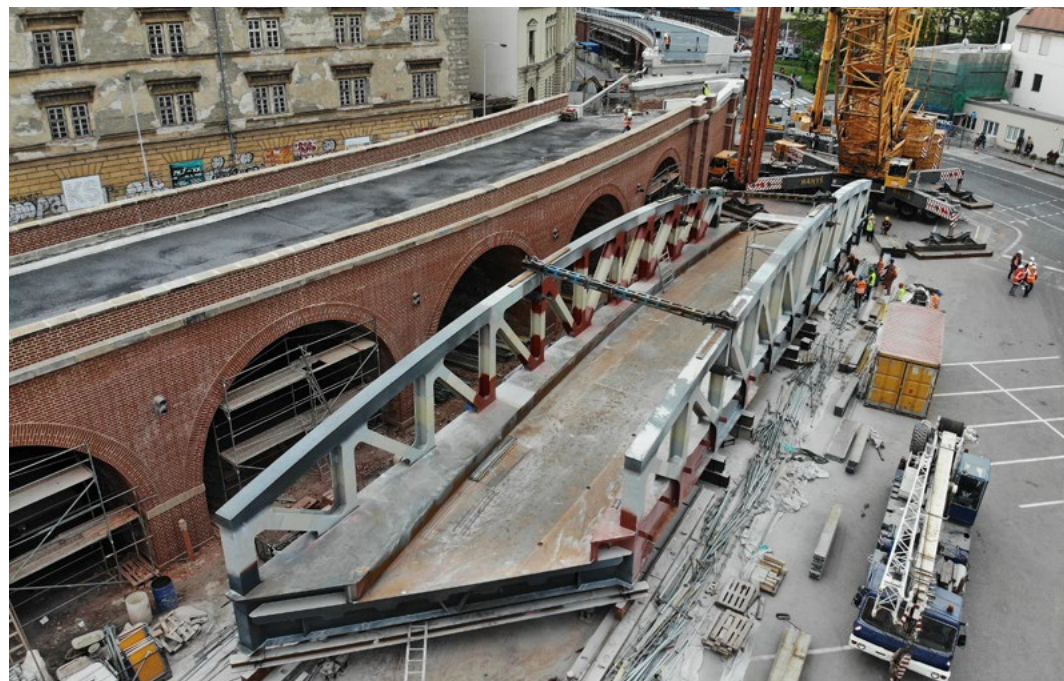
Svařování nové nosné ocelové konstrukce mostu přes ulici Prvního pluku

Projektantem byla navržena montáž nosné konstrukce (NK) sestavené z jednotlivých dílců na montážní plošině (bárky PIŽMO) ve výškové úrovni 2,5 metru nad definitivní úrovni osazení NK. Dílce mostovky a hlavního nosníku měly být na montážní plošinu osazovány pomocí dvou mobilních jeřábů z ulice Prvního pluku, pro které by byly nutné uzavírky místní komunikace. Při provádění vytyčení inženýrských sítí (IS) však byla zjištěna přítomnost cihelné historické kanalizační stoky a vodovodního řadu ve správě společnosti Pražské vodovody a kanalizace, a.s., (PVK) v místě umístění montážního jeřábu a báře PIŽMO. To vedlo k zásadnímu pozměnění technologie montáže, především s ohledem na neporušení stavu IS a zajištění BOZP. Po dokončení výroby konstrukce byly díly převezeny z výrobní dílny na stavbu. Předmontáž nové ocelové konstrukce (NOK) byla provedena v prostoru parkoviště autobusového nádraží Florenc, kde byla NOK sestavena, svařena v jeden celek a opatřena protikorozním nátěrem.

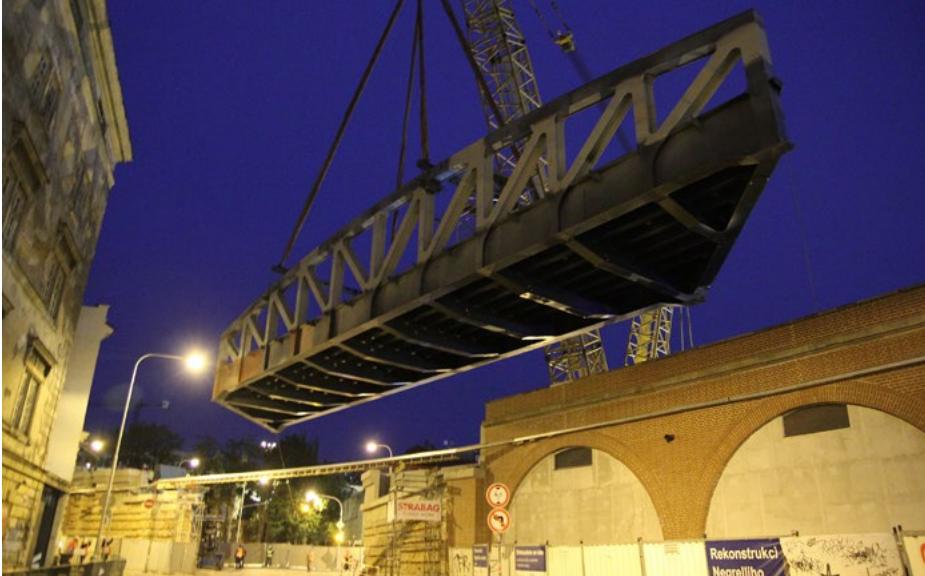
Osazování nové nosné konstrukce mostu přes ulici Prvního pluku

Manipulace s takto těžkým břemenem si vyžádala výrobu dvou pomocných provizorních konstrukcí. Aby bylo možné most zavěsit na jeřáb, bylo potřeba vyrobít speciální vahadlovou konstrukci, která zajistila rovnoměrné rozdělení hmotnosti ocelové konstrukce na všechna čtyři nosná lana. Kvůli velké šikmosti mostu totiž hrozilo, že při nesprávném zavěšení dojde k jeho zkroucení.

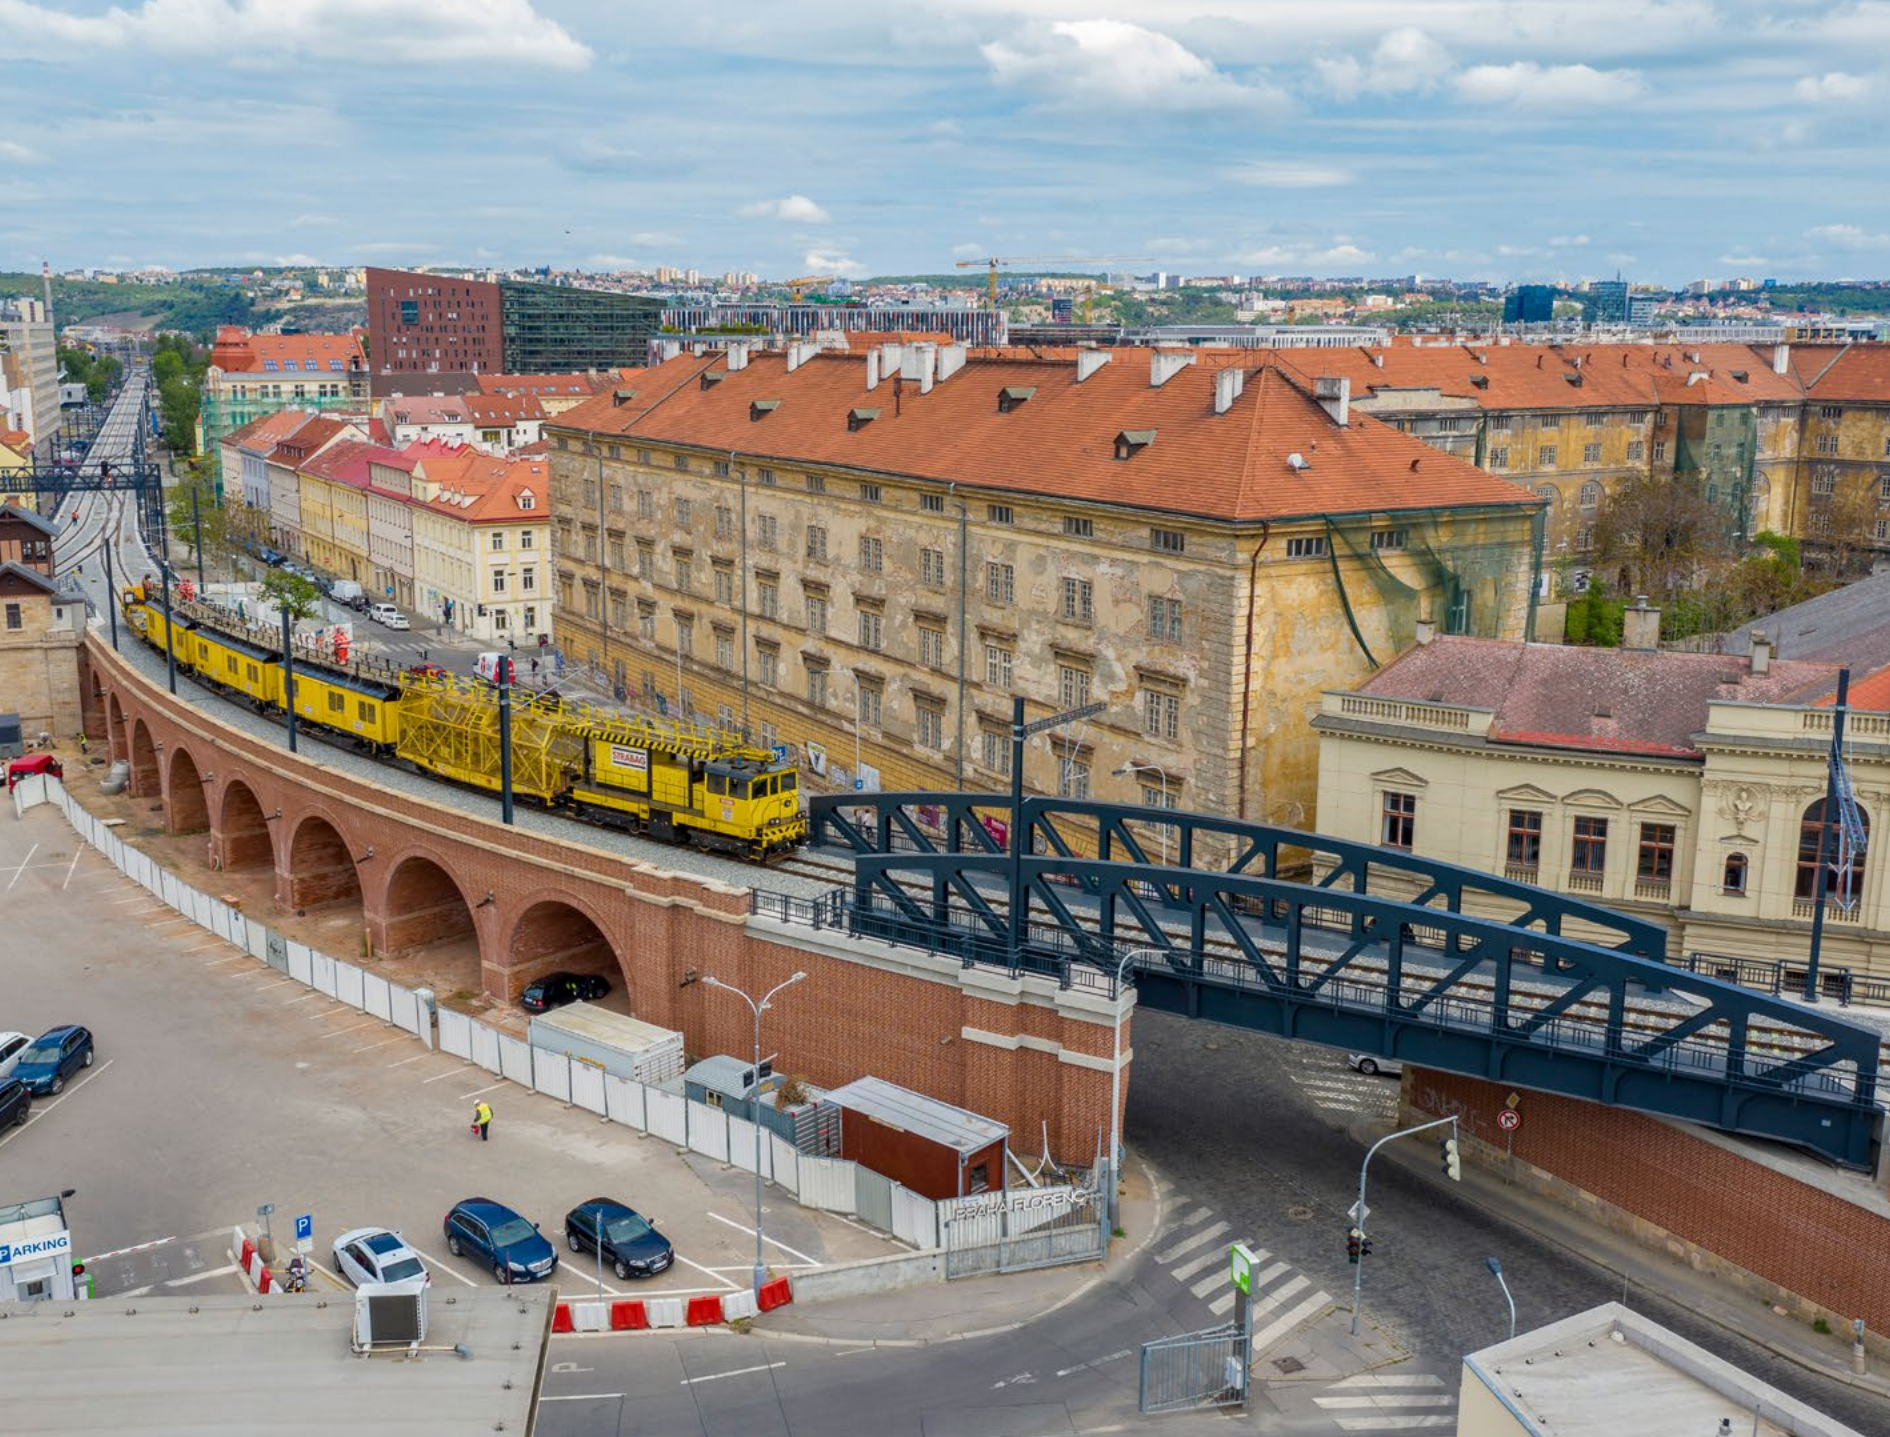
SO 14-04, klenbový most mezi ulicí Prvního pluku a Křižíkovou ulicí

Po odtěžení zásypů kleneb se v klenbě č. 98 objevila příčná trhlinka na jejím rubu. Po provedení dodatečné diagnostiky bylo doporučeno ponechání klenby a provedení její sanace pomocí helikální nerezové výztuže a systému injektážních vrtů skrze trhlinku.

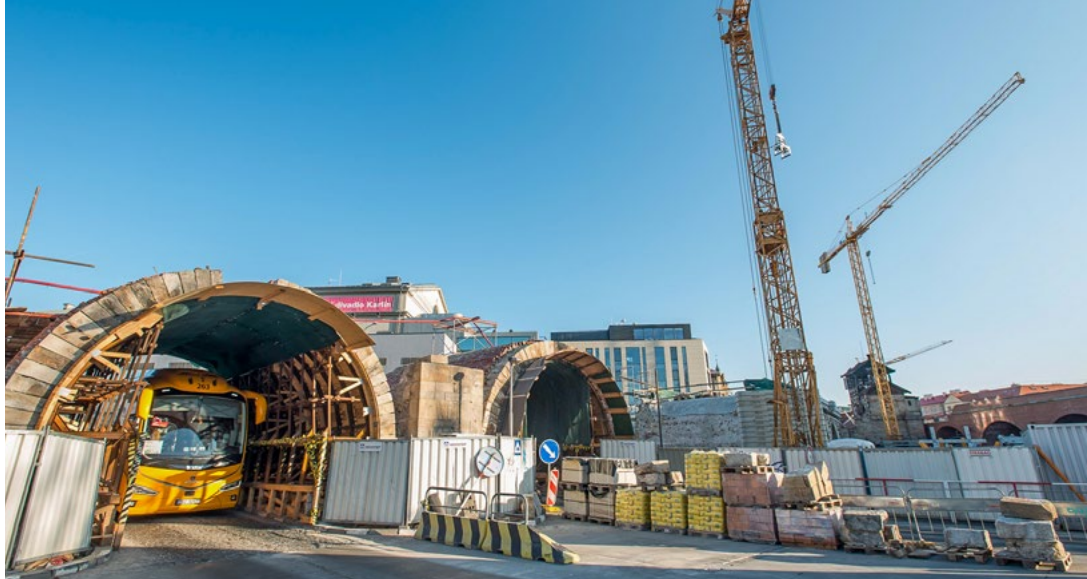
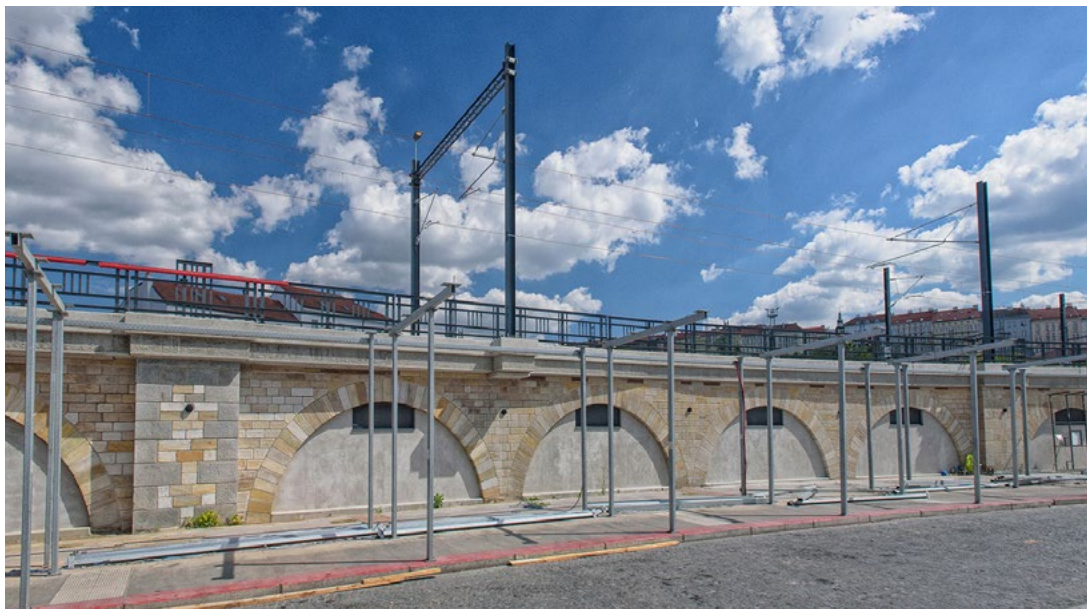
Přestavba kleneb mostního objektu dělicího autobusové nádraží Florenc na spodní a horní část
Most na autobusovém nádraží Florenc po rekonstrukci

K původním klenbám, jejichž přestavbu předpokládala projektová dokumentace, tak přibýly ještě další čtyři oblouky. Postupné rozebírání a výstavba kleneb v tak dlouhém úseku kladly vysoké nároky na počet pracovníků a dodávky nových kamenů, a navíc vše bylo komplikováno provozem autobusového nádraží, který nebylo možné omezit. Rozebírání kleneb muselo být prováděno postupně, při zachování průjezdu autobusů a umožnění přístupu chodců klenbami na nástupiště. Další komplikací byla délka úseku přestavovaných kleneb. Umístění velkého věžového jeřábu nebylo z důvodu průjezdu autobusů možné a menší jeřáb bylo nutné přestavit do druhé polohy. Všechny tyto důvody přispěly k nutnosti prodloužení konečného termínu rekonstrukce.

Na podzim roku 2019 již byly ruby nově vyzděných kleneb zasypány mezerovitým betonem a proběhla betonáž posledních roznášecích desek včetně říms, následovaná brokováním povrchu roznášecích desek a aplikací pásů asfaltové izolace s pevnou ochranou z litého asfaltu. V roce 2020 pokračovaly práce na pokládce antivibračních rohoží, přípravě kolejového lože a na ukládce kolejí.

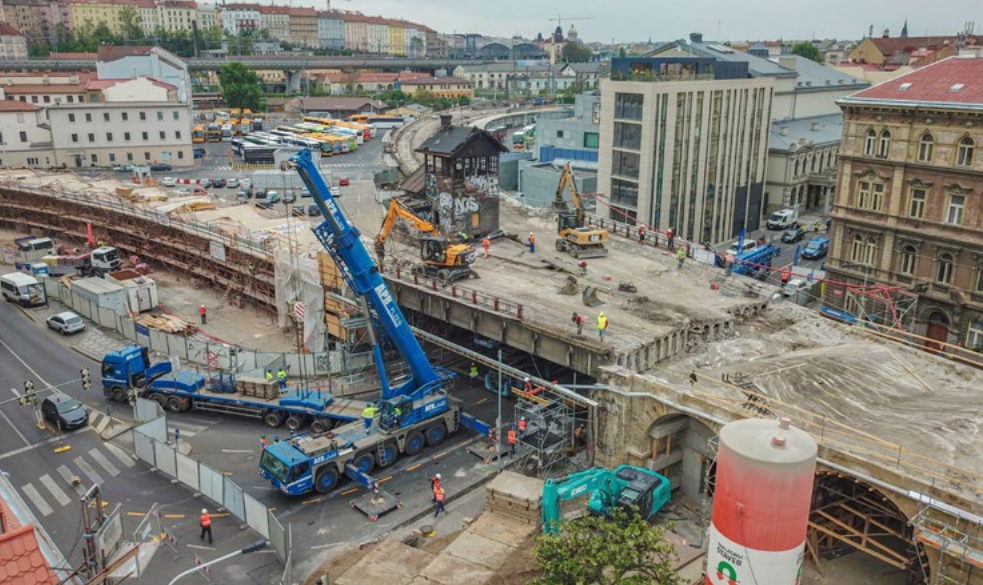
Demontáž starého mostu přes Křižíkovu ulici

Původní most přes Křižíkovu ulici byl prvním železničním mostem, u kterého byl použit předpjatý beton. Důvodem k náhradě původních tří kleneb Negrelliho viaduktu mostem z kabelobetonu s rozpětím až 29,73 metru byl tehdy, v 50. letech 20. století, stále zesilující automobilový provoz a s ním spojená nedostatečná propustnost viaduktu v těchto místech. Jednalo se o dva dvoukolejné mosty nesoucí tratě rozbíhající se protisměrnými oblouky směrem k Masarykovu nádraží a do Libně. Demolované mosty byly v provozu 63 let. Nosnou konstrukci mostu pod třemi kolejemi tvořil rošt s pěti prostě podepřenými trámy průřezu T, pro kolej čtvrtou bylo trámů šest. Výška trámů byla po délce proměnná pro zajištění střechovitého sklonu 2 % a pohybovala se mezi 1,6 až 1,8 metru. Z boků trámů vycházely části devíti příčníků. Spojení trámů v rošt zajistily kabely procházející příčníky a přírubami trámů. Jako u většiny předpjatých betonových konstrukcí nebylo možné přesně zjistit zbývající napětí v předpínací výztuži a zaručit tak dostatečnou únosnost konstrukce.

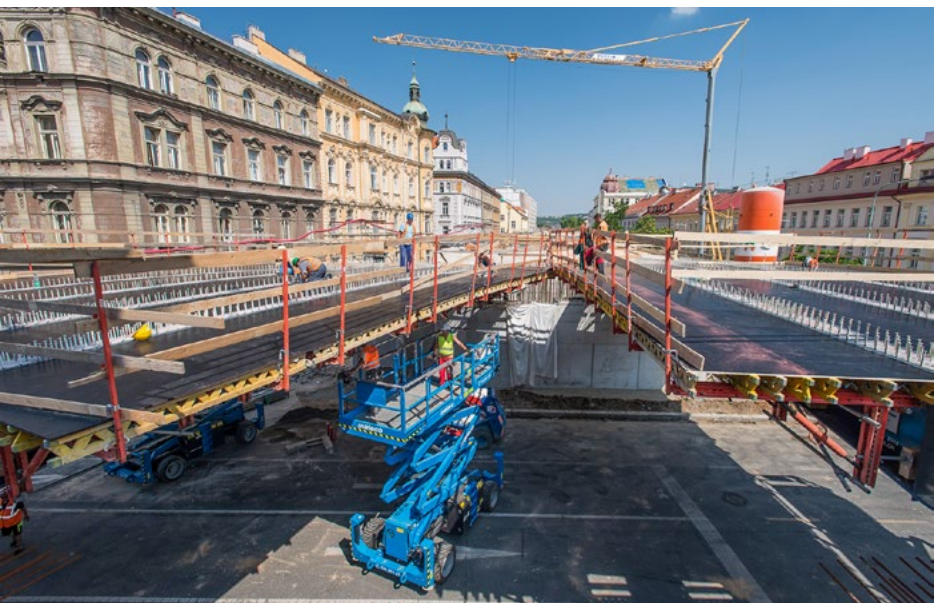
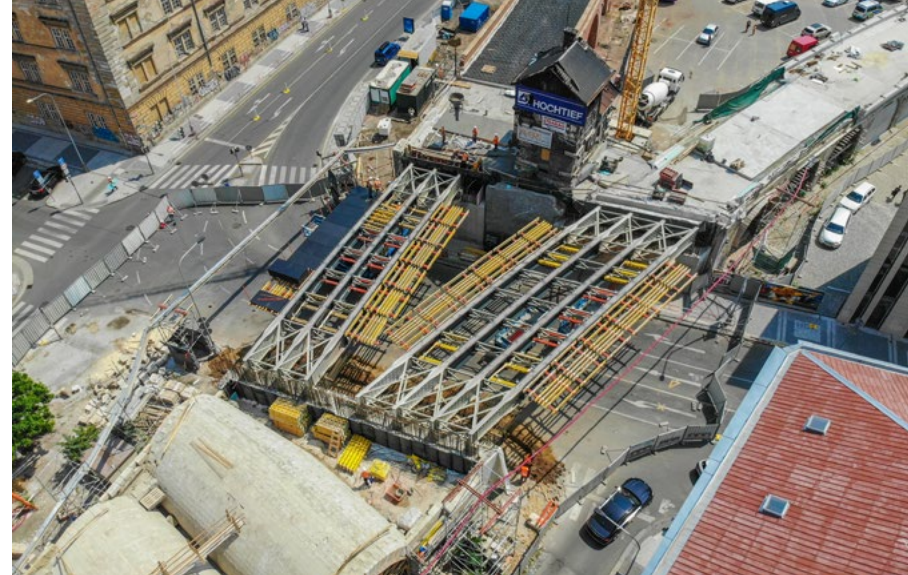
Konstrukce nového mostu přes Křížkovu ulici

Příprava na betonáž

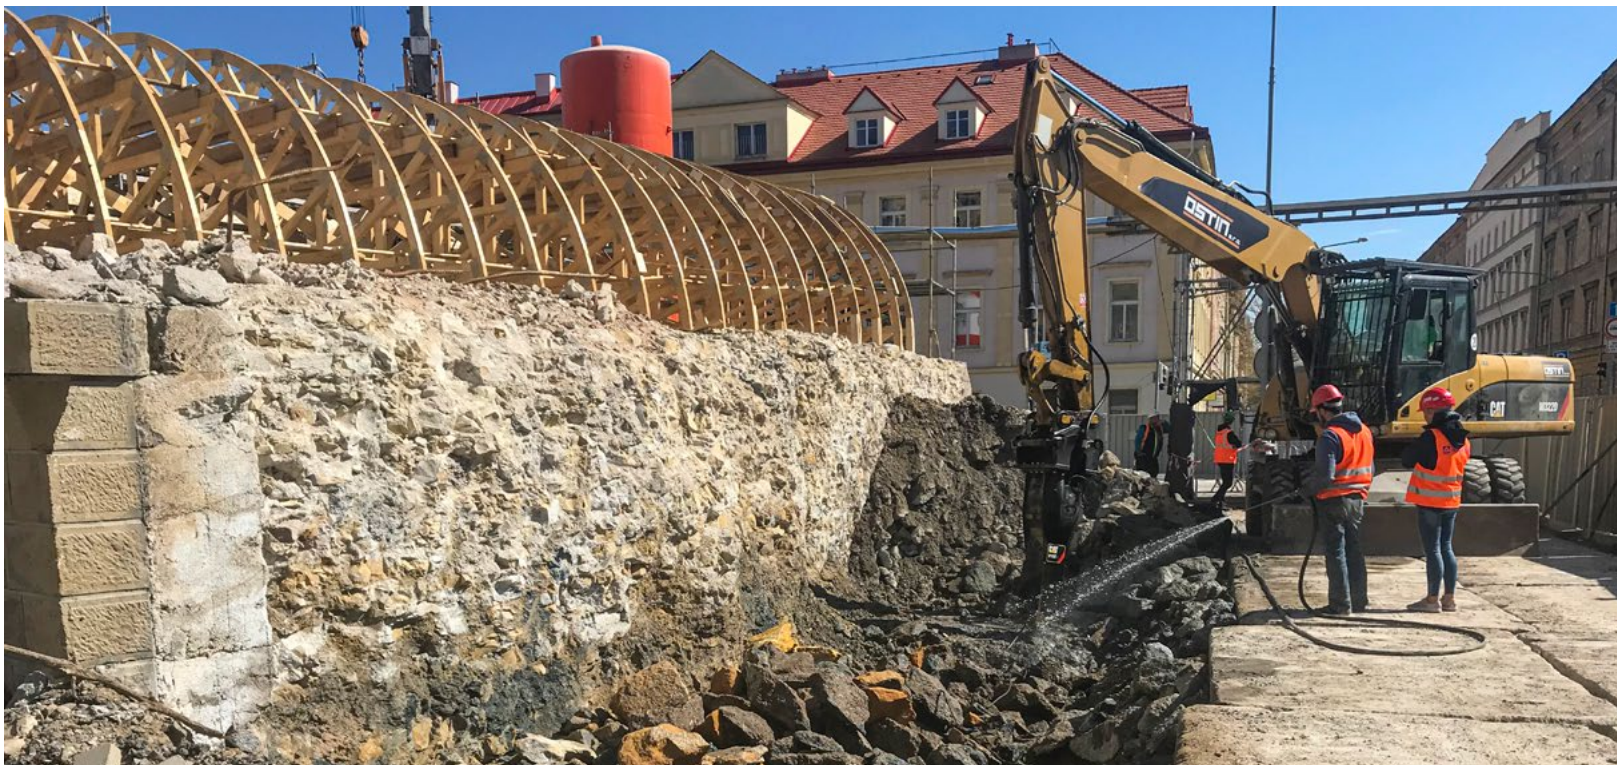
Dobourávání opěry mostu přes Křížkovou ulici. Opěrná skruž pro výstavbu nové klenby mostu mezi Křížkovou a Sokolovskou ulicí.

Betonové klenby z 50. let 20. století, přímo přiléhající k opěře mostu přes Křížkovou ulici, čekal podobný osud jako most – dva oblouky byly pro nedostatečnou pevnost, kvalitu betonu a nevyhovující stupeň vyztužení a zjištěnou malou tloušťku kleneb potřebnou pro zajištění přechodnosti mostu zbourány po horní úroveň pilířů. Se zástupci NPÚ bylo projednáno, že beton bude nahrazen původním materiálem, tedy že výstavba nových kleneb bude z pískovcových kamenů. Po odstranění stávajícího podsukružení a zaměření kleneb vyhotovil dodavatel kamene – především

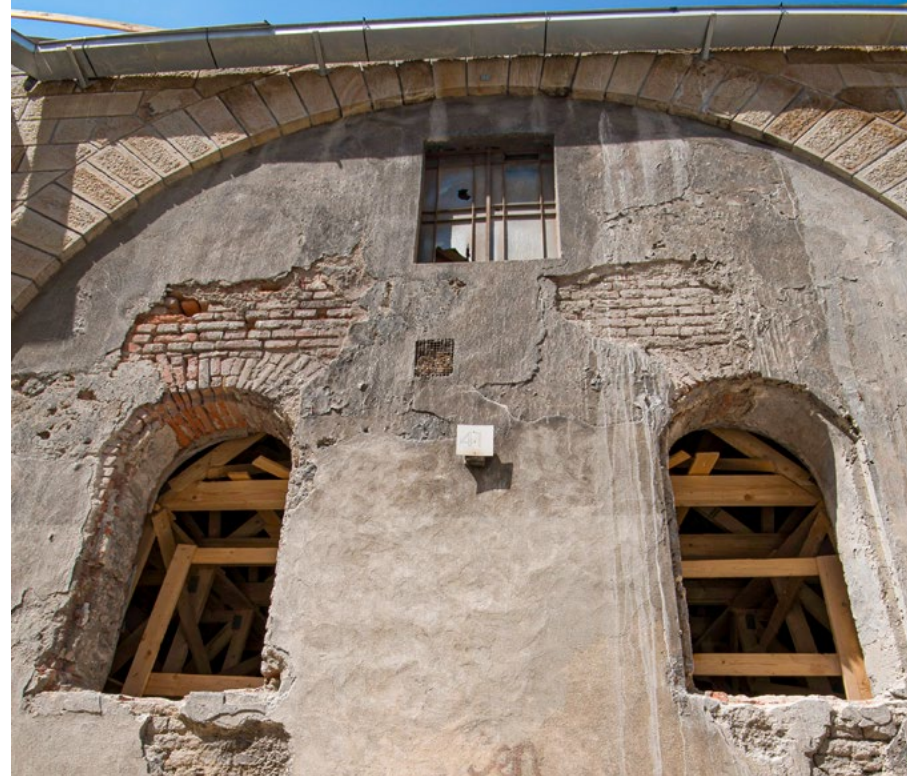
Památkově chráněný objekt bývalé celnice během rekonstrukce

péče přehodnotil situaci a nově požadoval kompletní vyčištění a podrobné zaměření všech nalezených prostor a konstrukcí bývalé celnice, aby bylo možné co nejvěrněji zdokumentovat původní stav před zasypáním. Po odhalení podlahových konstrukcí zde byly prováděny kopané sondy pro zjištění skladby podlah, provázanosti jednotlivých konstrukcí a pro ověření hloubky základové spáry přilehlých mostních pilířů. Všechny odhalené prostory byly postupně zajišťovány výdřevou v hustém rastru, která zde bude ponechána i po dokončení rekonstrukce mostu. Veškeré stavební úpravy související s probíhající rekonstrukcí vlastního mostu v tomto prostoru bylo proto nutné dispozičně přehodnotit a provádět tak, aby zásahy do historických konstrukcí byly minimalizovány, neboť památkovou a vypovídající hodnotu mají právě jednotlivé fragmenty těchto konstrukcí.

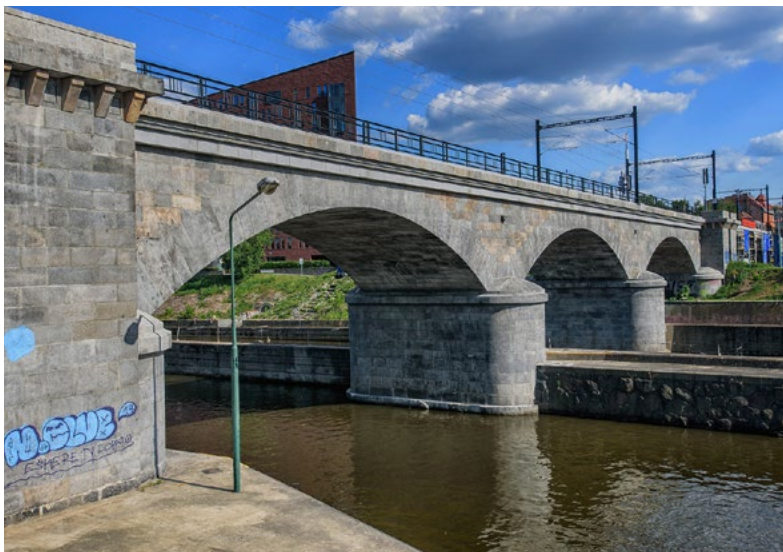
Žulový most nad plavební komorou

Vlastní demolici klenby předcházely přípravné práce, kdy bylo nutné vymstit a přeložit oboustranně kabelová vedení mimo prostor budoucí výstavby. Dále bylo provedeno zabezpečení konstrukcí sousedních kleneb sepnutím výplňových a spádových betonů s vlastní klenbovou konstrukcí pomocí táhel a převázek tak, aby po odstranění vnitřní konstrukce klenby nedošlo k porušení jejich stability. Změna projektu stavby byla projednána s orgány památkové péče. Před dokončením a betonáží nové konstrukce klenby byly do určených průřezů osazeny tenzometry pro sledování napětí v konstrukci, včetně vyvedení kabeláže do sledovací ústředny.

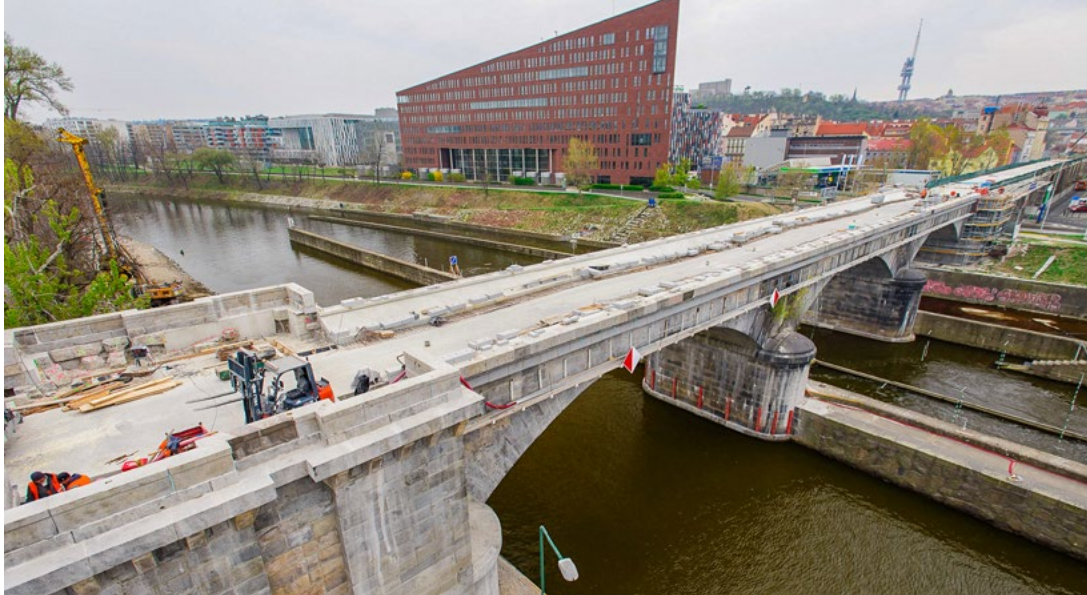
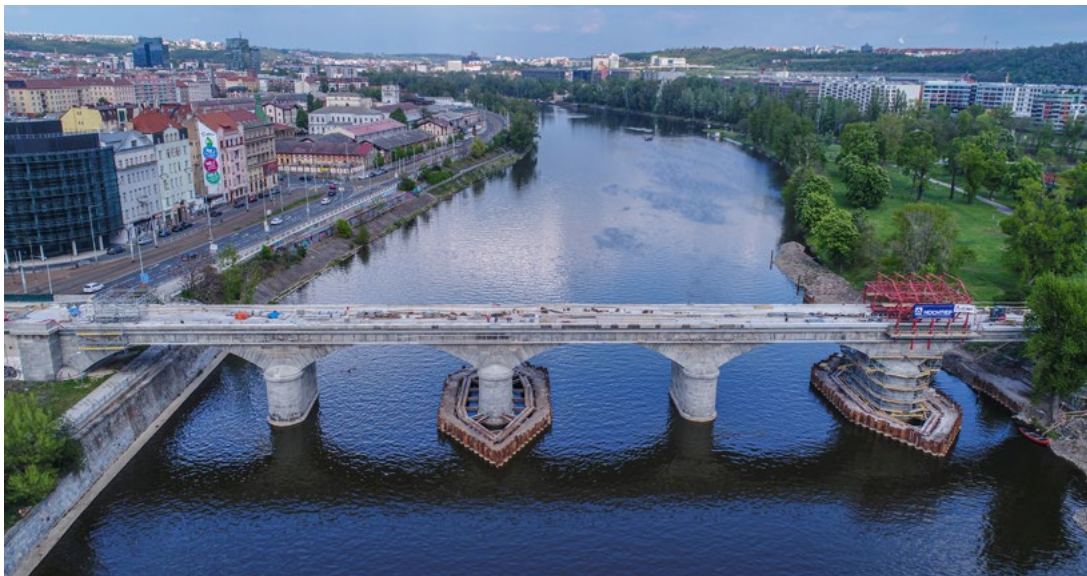
Most nad plavební komorou v průběhu rekonstrukce
Žulový most mezi ostrovem Štvanice a Bubenským nábřežím

O konečném způsobu sanace, která byla nakonec realizována jako kombinace sanačních prací prováděných shora z mostu (injektáž dřívku pilíře pomocí svislých vrtů), a činnostech prováděných pod vodou (spárování, hloubkové spárování, výměna kamenů, betonáž) bylo rozhodnuto po důkladném zvážení všech faktorů ovlivňujících průběh rekonstrukce na daném objektu. Bylo při tom třeba zohlednit minimalizování dopadu na provoz ve vodní komoře a plavební dráze, a to za účasti investora, projektanta, zhotovitele a dodavatele speciálního zakládání. Vzhledem ke zjištěnému rozsahu porušení pláště pilíře P2 následně investor rozhodl i o nutnosti prohlídky pilíře P1, který původně nebyl v projektu zohledněn. Tato prohlídka, realizovaná potápěči, odhalila velmi podobný rozsah škod a nutnost sanace obložení pilíře P1 jako na pilíři P2.

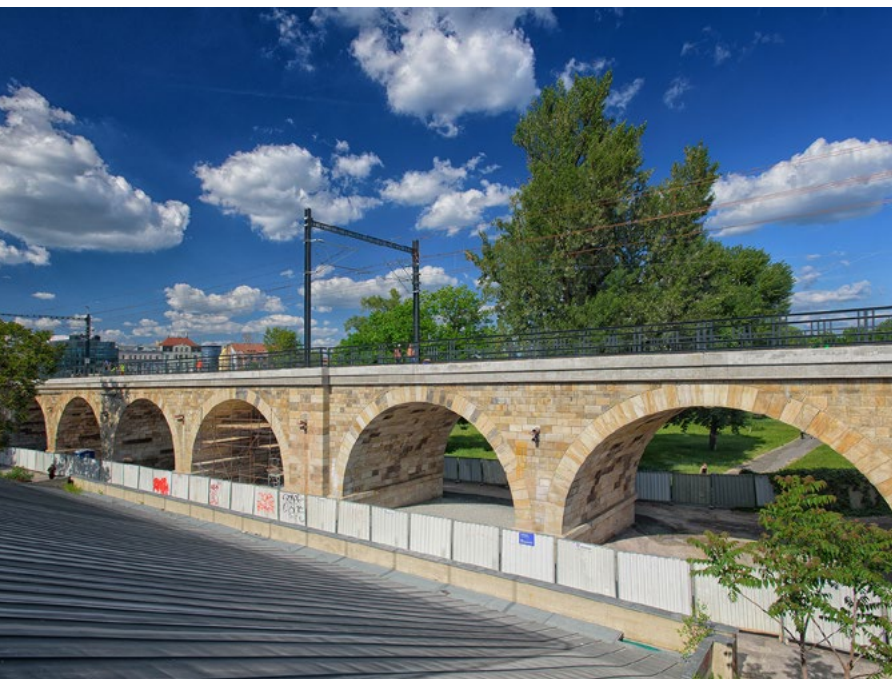
Pískovcový klenbový most na ostrově Štvanice

Dodatečný diagnostický průzkum potvrdil nutnost přestavby kleneb a pilířů i na mostě na ostrově Štvanice. I zde bylo identifikováno velké množství poškozených kamenů a trhliny v klenbách. Oblouky trpěly jak vodou zatékající shora, tak i povodněmi, proto byly rozebrány za sebou jdoucí čtyři klenby včetně pilířů, a to až pod úroveň povrchu terénu. Podzákladí pilířů bylo zesíleno sloupy tryskové injektáže, následně bylo zahájeno jejich vyzdívání z použitelných původních, ve větší míře však nových kamenů. Nové kameny byly na staveništi dováženy z německé Pirny, protože žádný český lom nedokázal zajistit potřebný objem. Německý dodavatel využívá pískovce z více lomů. Výstavba kleneb probíhala na nových podpěrných skružích.

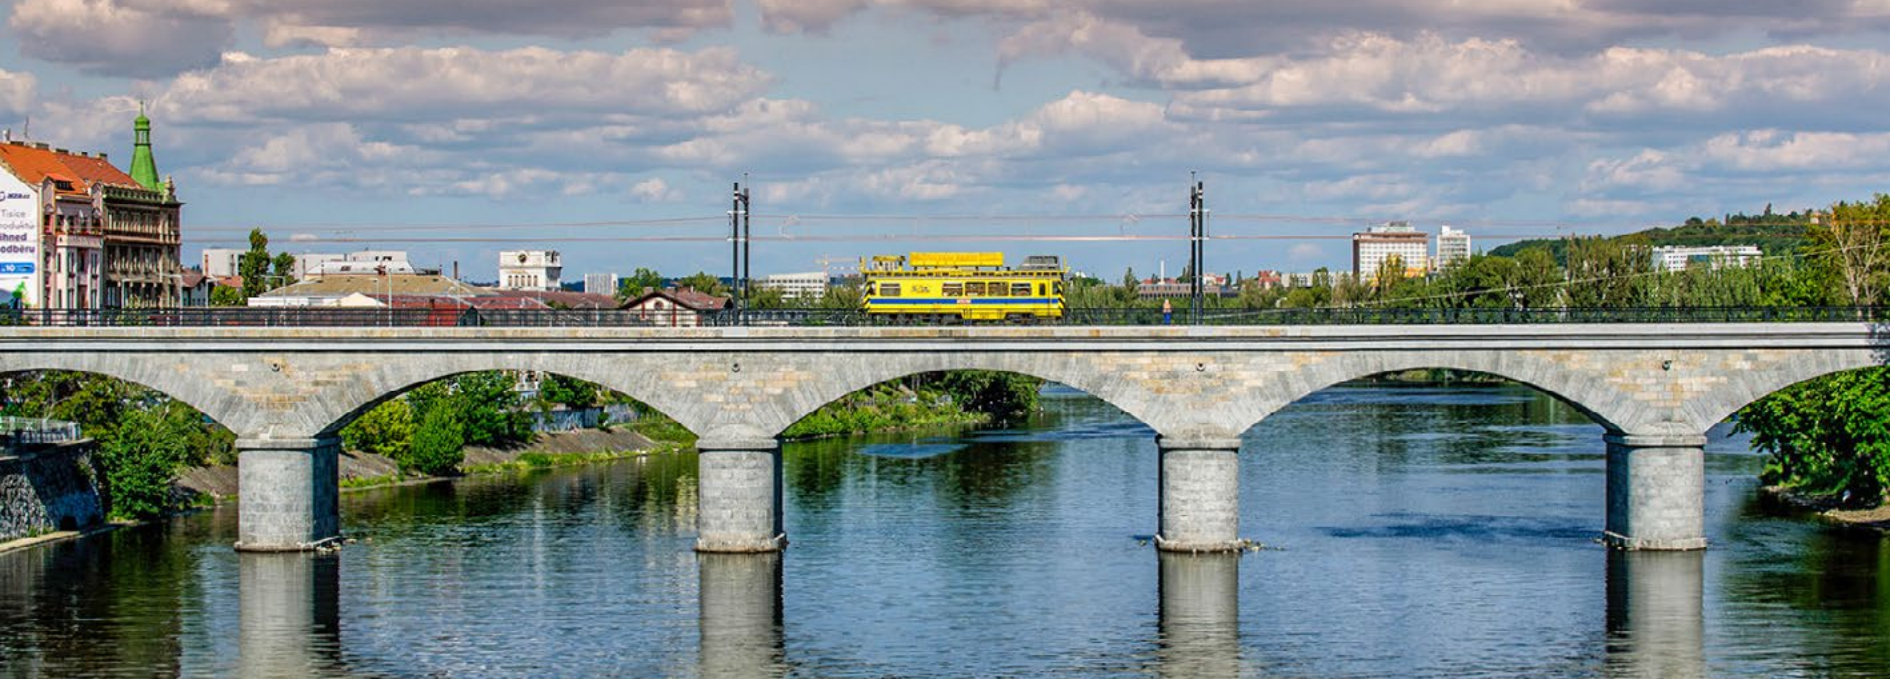
Celkový pohled na most přes Vltavu mezi Štvanicí a Bubny

U obou mostů přes Vltavu také proběhly práce na přezdívání vrchních čtyř kamenů průčelních zdí zároveň s jejich vysunutím směrem ven, kvůli nutnosti rozšíření mostovky, prováděné pomocí podpůrné konstrukce pojíždějící po podkladním betonu pod budoucí roznášecí deskou mostovky. Po odstranění kamenného zábradlí a vyčištění spáry na úroveň podle projektu byla položena první řada kamenů s využitím pomocné pracovní lávky. Těžiště kamene bylo na mostě a pro zajištění bezpečnosti byl kámen kotven pomocí svislých nerezových trnů. Pro ukládku kamene dva a tři a pro následné zmonolitnění římsy byl použit těžký římsový vozík. Vozík umožňoval betonáž římsy v délce 12 metrů, a to symetricky po obou stranách zároveň, po mostě se pohyboval po kolejničích, které musely být polohově srovnány vůči ose mostu a výškově vůči kameni číslo jedna. Kameny byly opatřeny dodatečně vlepanými spřahujícími nerezovými trny z žebírkové výztuže. Větší část kamenů spodní řady byla na rozdíl od projektové dokumentace nalezena kratší, než by bylo potřebné pro jejich vysunutí před boční líc mostu, byly proto nahrazeny novými žulovými kameny.
