Negrelliho viadukt

1850 ——— 2020

Realizace rekonstrukce Negrelliho viaduktu

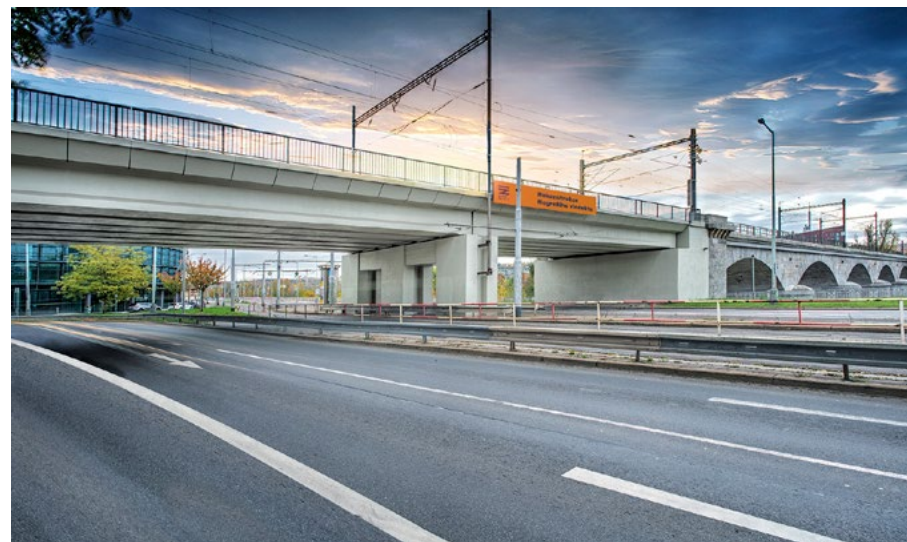
Most přes Bubenské nábřeží v roce 1967. Foto: O. Řepka
Současná podoba mostu přes Bubenské nábřeží

Rekonstrukce mostu přes Bubenské nábřeží byla zahájena v roce 2019. Jedná se o dvoukolejný most o dvou polích s nosnou konstrukcí tvořenou prefabrikovanými dodatečně předpjatými nosníky typu KT. Pracím předcházela stavebnětechnický průzkum, na základě kterého byl specifikován rozsah sanace. V jejím rámci byla provedena reprofilace betonových ploch, obnova izolace, odvodnění a také protikorozní ochrany zábradlí a ložisek a úprava přechodové oblasti směrem do Bubnů při zachování spodní stavby i nosné konstrukce z nosníků KT.

Protože se jedná o předpjatý železniční most, byla provedena i diagnostika stavu předpínací výztuže v kanálcích nosné konstrukce a stavu kotev na jejich čelech, která zjistila naprosto uspokojující stav.

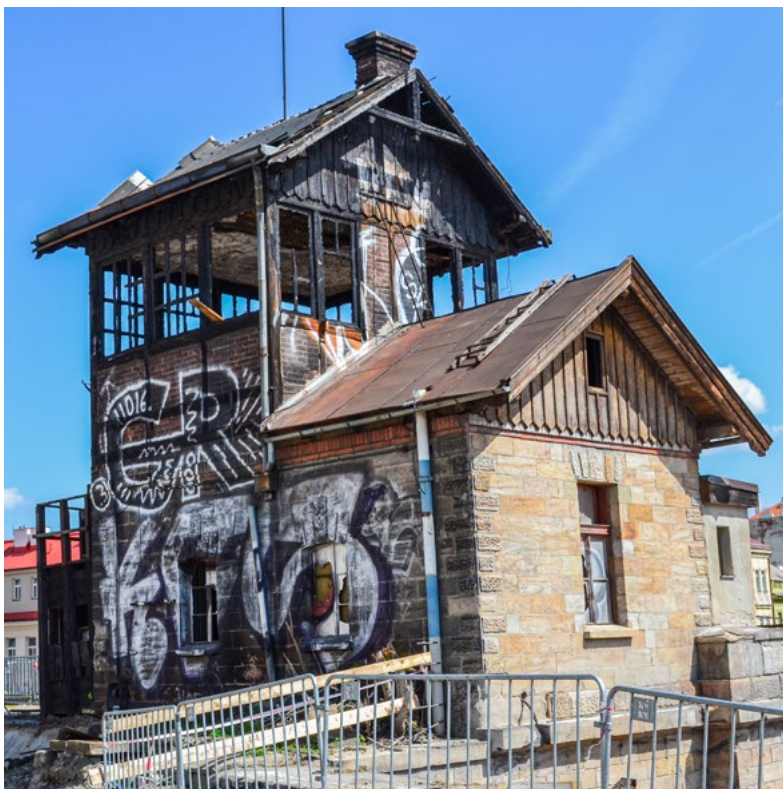
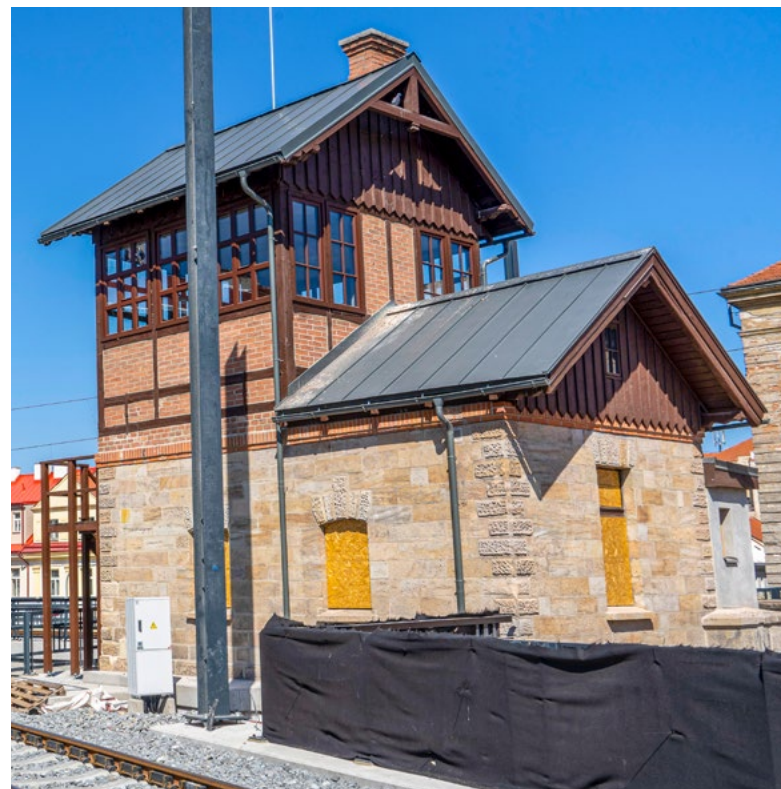
Drážní stavědlo – stav před rekonstrukcí a v jejím průběhu

Hradlo bylo před rekonstrukcí využíváno bezdomovci, po jejichž „vystěhování“ bylo poničeno požárem. Ten zasáhl pouze dřevěnou konstrukci a po diagnostickém průzkumu provedeném Kloknerovým ústavem byl navržen postup rekonstrukce. Došlo k výměně nenosných dřevěných částí, současné ohořelé svislé části byly zrestaurovány, původní dřevěné schodiště nahrazeno novým a nepůvodní třídílné okno bylo nahrazeno historizující replikou.

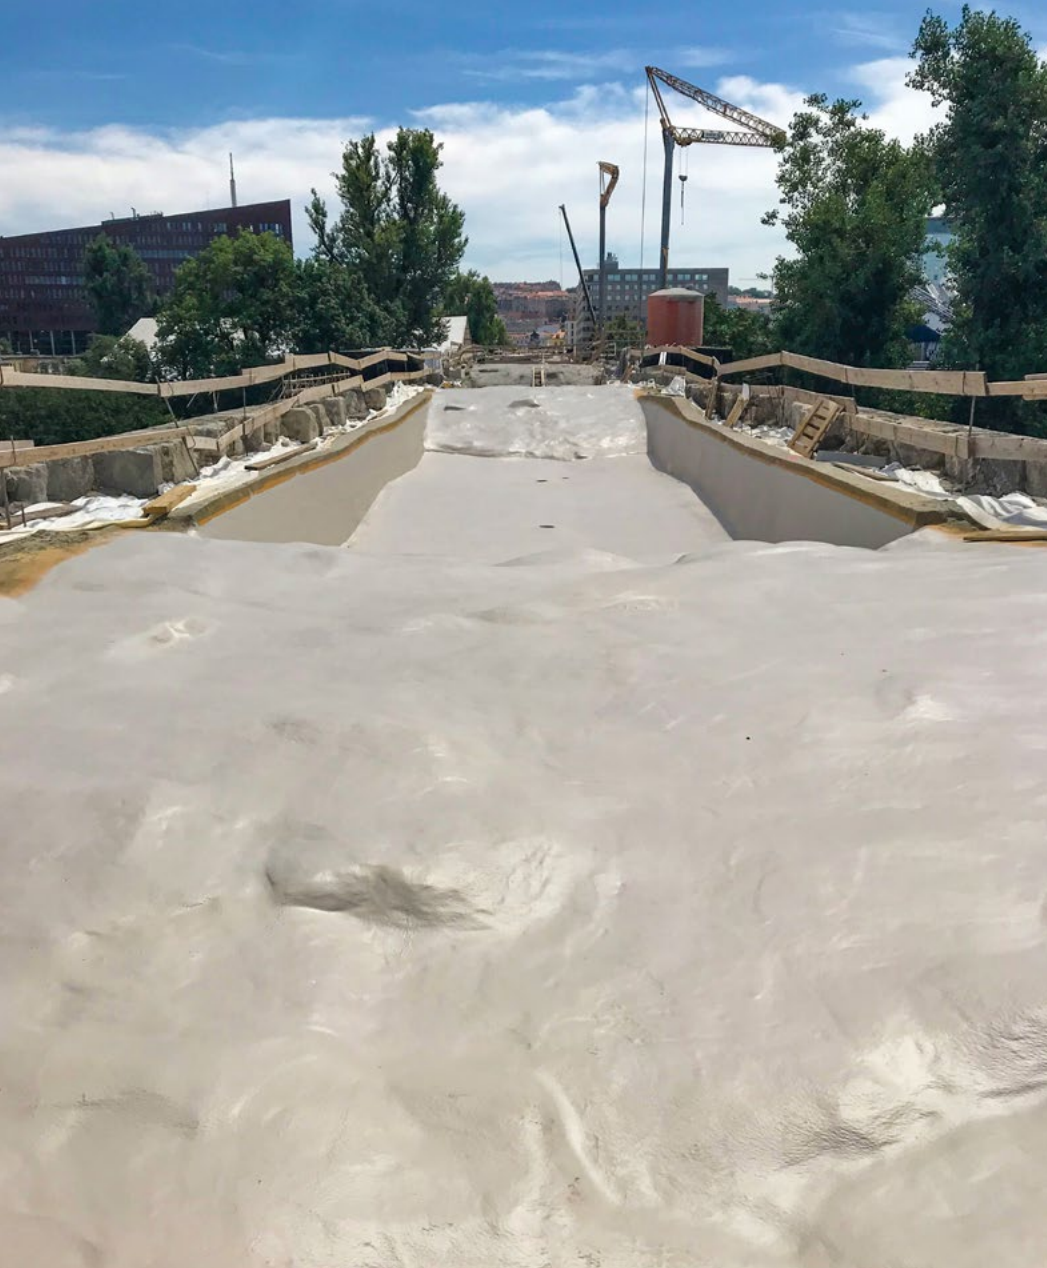
Klenbové mosty

U klenbových mostů – pro zajištění stability a zachování tvaru kleneb při odtěžování záspy jejich rubu – byly provedeny podpěrné skruže, které plnily svoji funkci až do doby opětovného vyplnění rubu kleneb zásysem navrženým z mezerovitého betonu. Potom bylo možné skruže demontovat, protože klenby po přitížení rubu novým materiálem opět staticky fungovaly, jak měly, a nehrozila jejich deformace.

Po podskržení kleneb bylo provedeno odbourání původního zábradlí a říms mostu a postupné odebírání záspy z rubu kleneb s následným mechanickým očištěním. Poté byl celý vnitřní povrch opatřen vyrovnávací stěrkou, která sloužila jako podklad pod navržený hydroizolační systém. Účelem stěrky bylo vyrovnání výrazných nerovností na rubu klenby, protože kameny nebylo zvykem z rubové strany opracovávat. Vzhledem k umístění vyrovnávací stěrky byl kladen důraz na její materiálové vlastnosti, a to především nízké smrštění a rozvoj trhlin při provedení na nerovnou plochu stávající klenby.

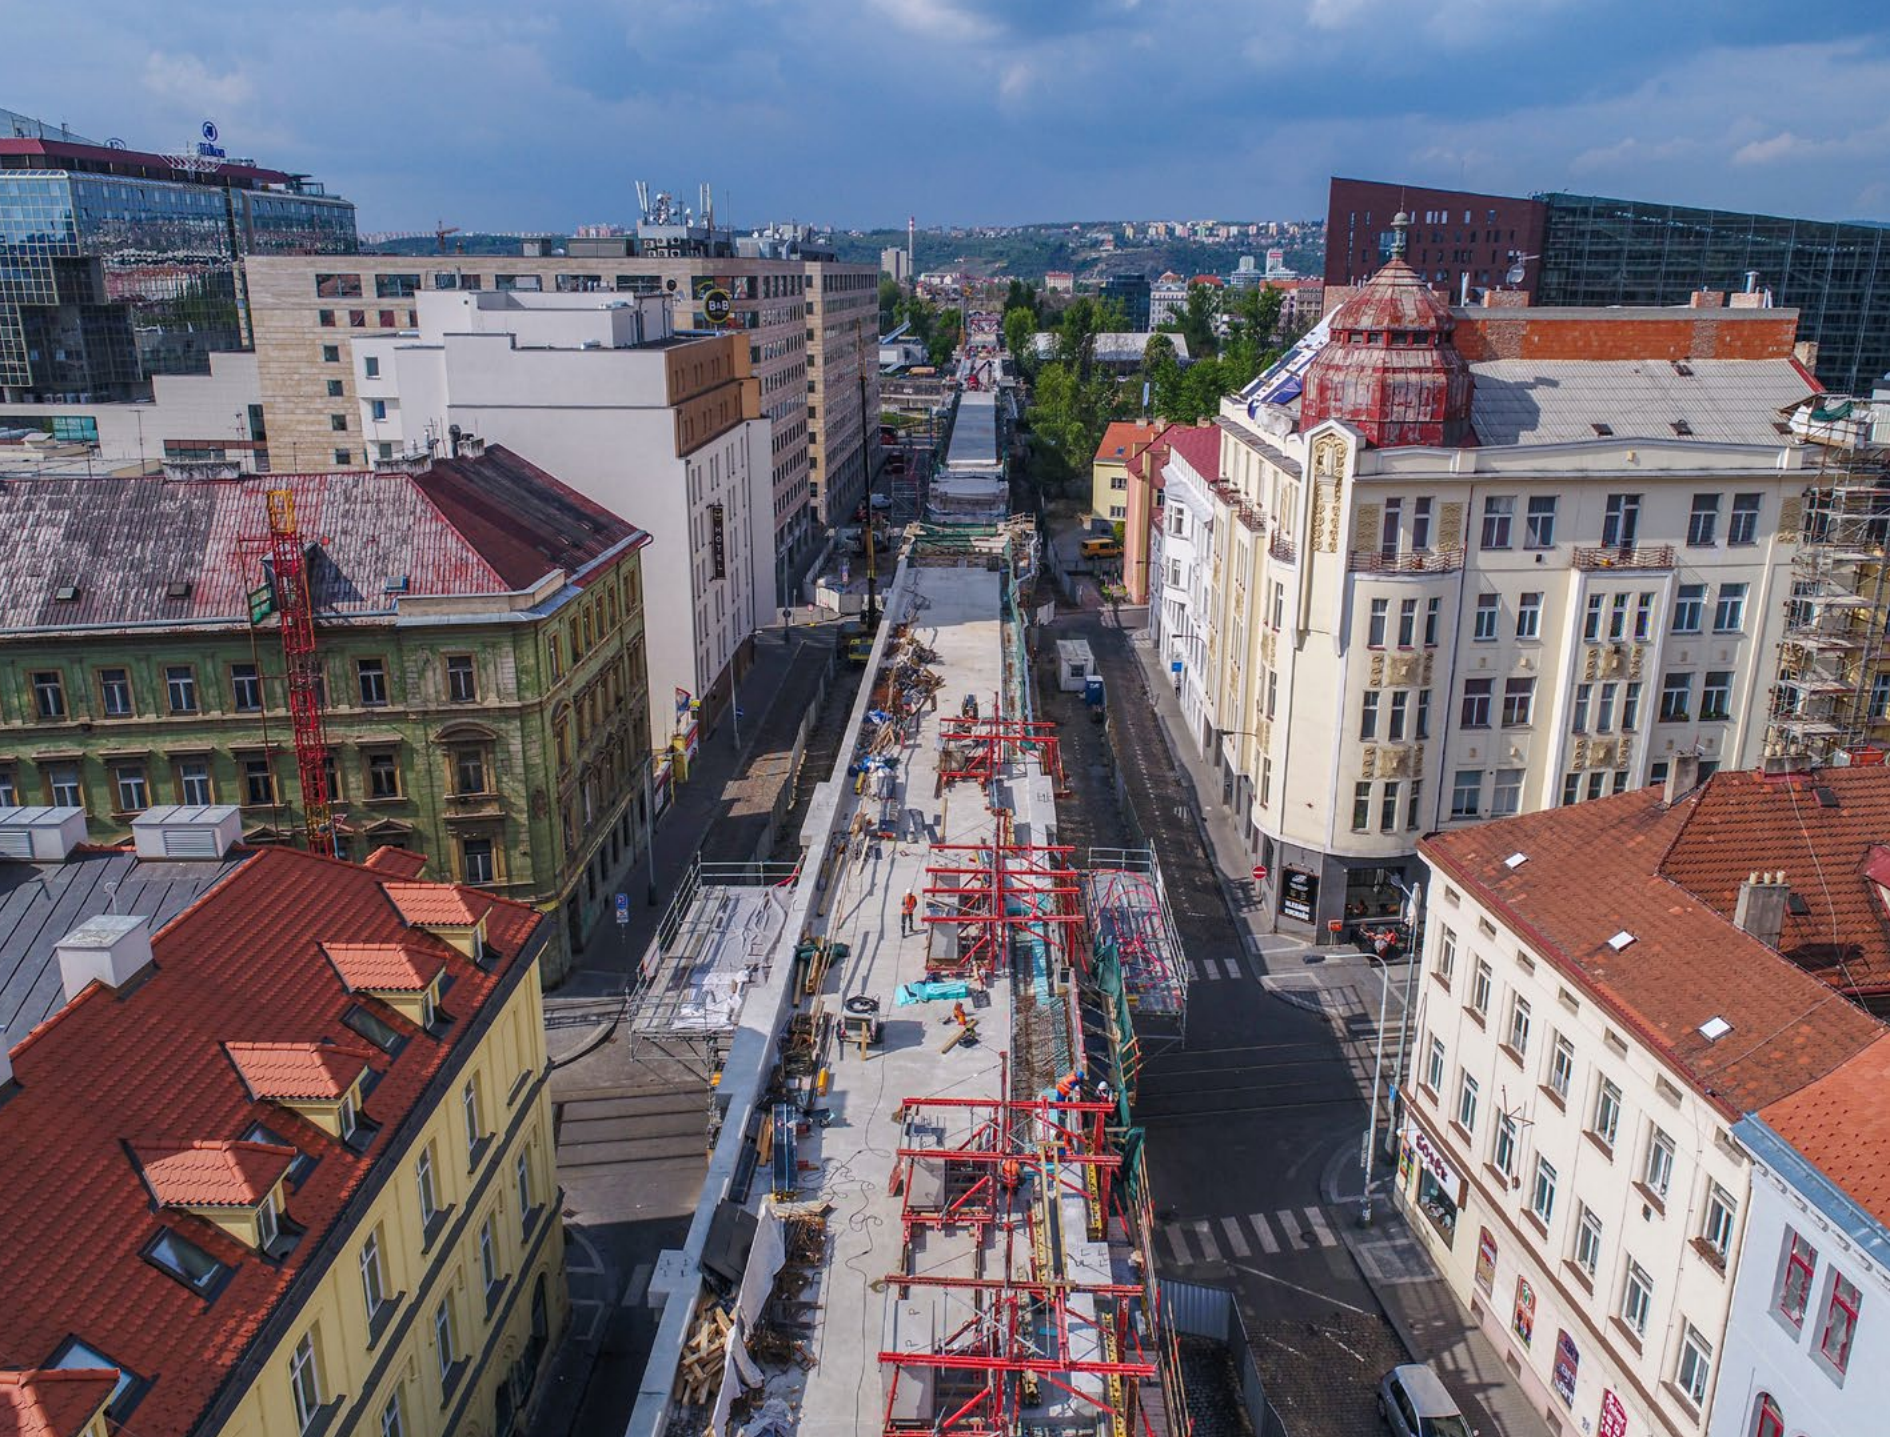
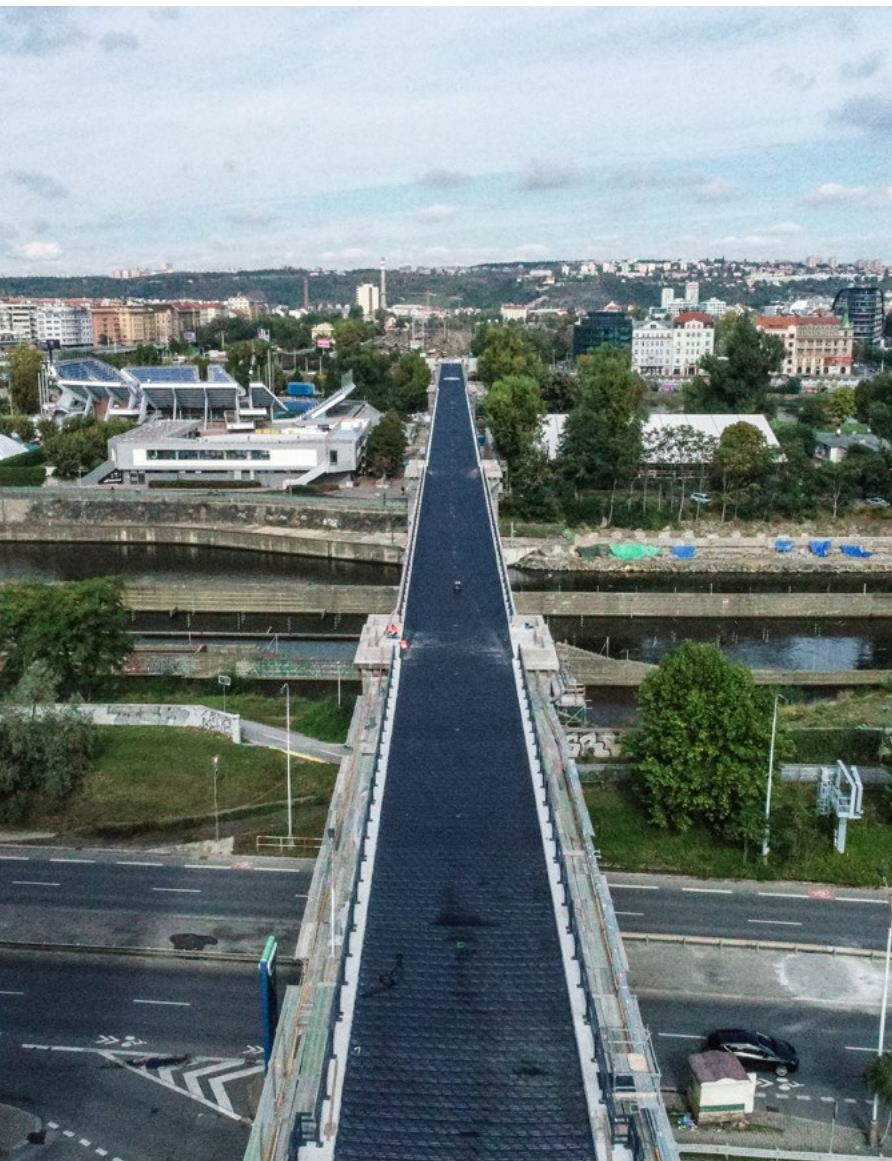
< [Pojistná izolace rubu klenby mostu přes Vltavu](#)

Na odbourané úrovni poprsních zídek mostu byl symetricky od osy pilíře proveden železobetonový úložný práh s ozubem, který byl pomocí vlepaných trnů z betonářské výztuže kotven do stávajících poprsních zdí. Kameny byly do úložného prahu kotveny z boku prostřednictvím trnů z betonářské výztuže do vrtů vyplněných vysokopevnostní nesmršťující záhlivkou. Původní kameny poprsní zdi byly seříznuty na tloušťku 250 mm a tvořily tak jednu stranu bednění betonových úložných prahů pro roznášecí desku. Na úložný práh navazují z obou stran monolitické bloky z lehce vyztuženého betonu. Tyto bloky byly, stejně jako úložné prahy, kotveny pomocí vlepaných trnů z betonářské výztuže do poprsních zdí.
