**Expertní zpráva č.  
1900 J 059**

**Objednatel: SŽDC Stavební správa západ**  
**Sokolovská 278/1955**  
**190 00 Praha 9**

**ZHODNOCENÍ DOPOSUD PROVEDENÝCH PRACÍ A POSUDKŮ  
K PAMÁTKOVĚ CHRÁNĚNÉMU ŽELEZNIČNÍHO MOSTU V EV. KM 3,706  
POD VYŠEHRADEM ZA ÚČASTI ZAHRANIČNÍHO EXPERTA**

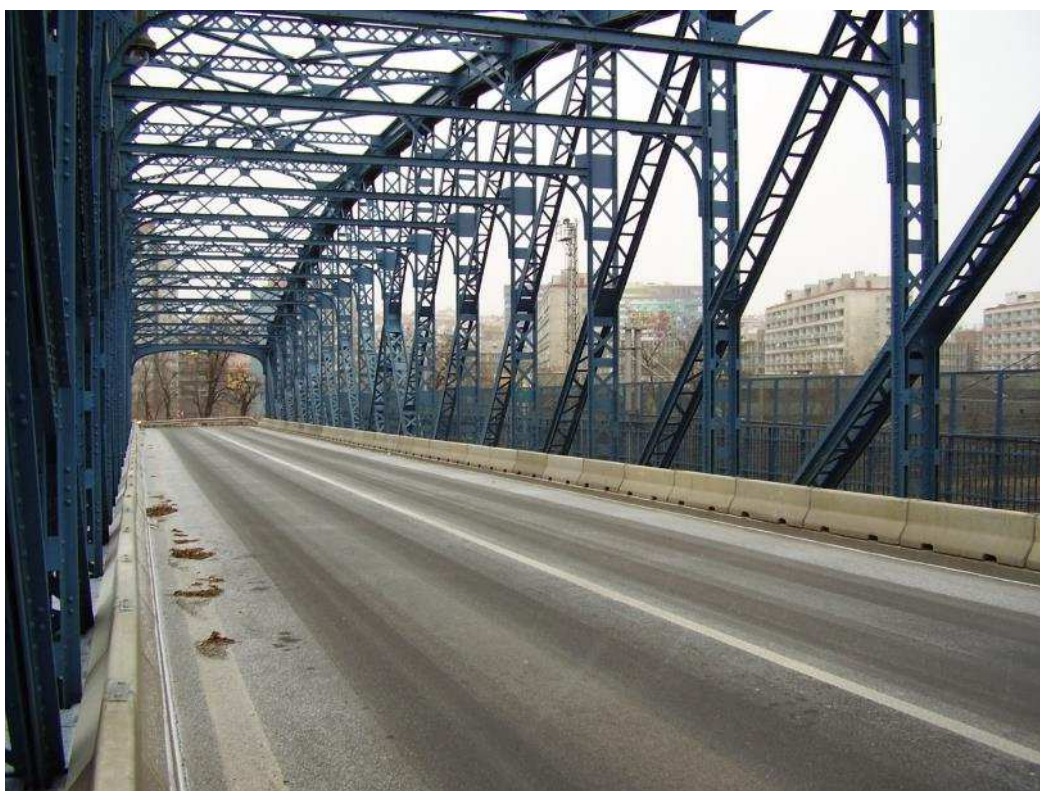
**Obr. 4:** Částečný pohled na konstrukci mostu

Stávající ocelový most z roku 1914 měl značně zkorodované prvky mostovky, což snižovalo jeho zatížitelnost. Při opravě dokončené v roce 2005 byly vyměněny některé podélníky, horní pásnice příčníků a některé další ocelové prvky mostovky. Původní ocelová ložiska byla očištěna a nakonzervována. V rozsahu celého půdorysu mostu byla provedena nová betonová deska mostovky s použitím filigránových desek. Hlavní nosníky a horní ztužení zůstaly původní, neboť byly v celkem dobrém stavu. Hlavní nosníky jsou podobných složených průřezů jako u mostu pod Vyšehradem. Celá ocelová konstrukce byla otryskána pískem a provedena nová protikorozní ochrana čtyřvrstevným nátěrem. V současné době (necelých 14 let po dokončení opravy) jsou již patrné na hlavních nosnících závady na PKO a korozní výluhy – je zřejmé, že do vyplněných mezer mezi profily svislic a diagonál zatéká a dochází ke korozi ocelové nosné konstrukce mostu.

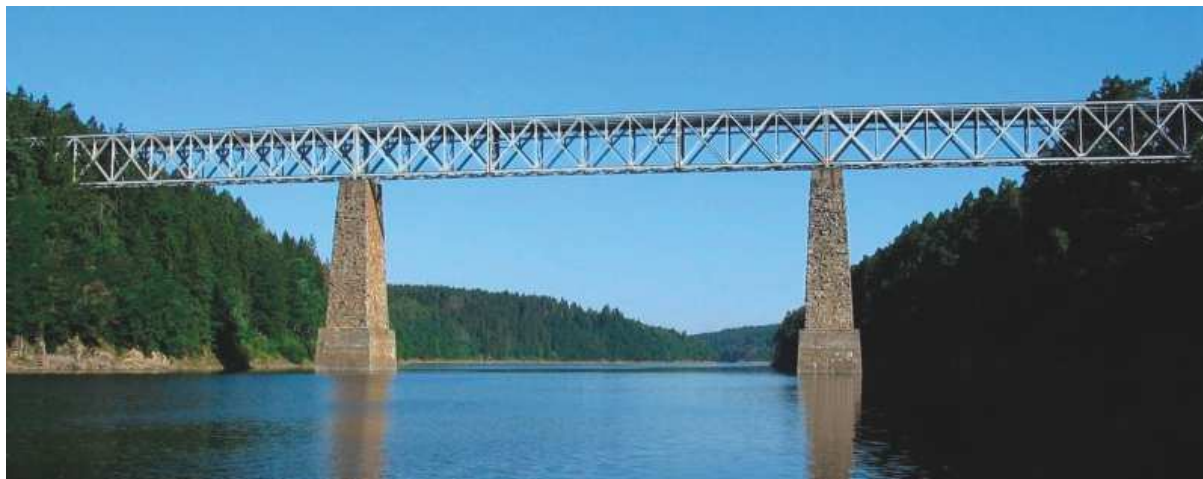
Obr. 10: Pohled na most

Při podrobné prohlídce mostu (2014-15) byly zjištěny závažné poruchy, které byly limitující pro zbytkovou životnost mostní konstrukce. Zejména se jedná o detail v místě připojení příhradové spojky členěného prutu mezi dvojicí krčních úhelníků. V úzkém prostoru šterbiny mezi krčními úhelníky se usazuje nečistota a stálou vlhkostí dochází k prokorodování celých přírub krčních úhelníků nebo výraznému koroznímu úbytku. Z hlediska možnosti opravy se jedná o neopravitelnou poruchu, kterou lze vyřešit pouze výměnou celého prvku. V

čase se bude koroze těchto poruch zhoršovat. Z hlediska únosnosti jsou zjištěné poruchy významné a výrazně snižují únosnost prutů, která se bude rozvojem koroze dále snižovat. Při prohlídce byl zjištěn velký rozsah těchto poruch. Týká se prakticky všech pilířových svislic a převážně všech tažených diagonál. V mnohých případech bylo korozní poškození kryto silnou vrstvou nátěru, který byl však v místě poruchy na poklep dutý a pomocí kladívka bylo možné zkorodovanou přírubu krčního úhelníku zcela odstranit. Výměna všech těchto postižených prvků ve zjištěném rozsahu by v podstatě odpovídala výrobě repliky celé nosné ocelové konstrukce. Dalším prvkem, který je výrazněji oslaben korozí jsou podélníky, kde dochází ve styčné spáře v uložení na horní pásnici příčnicku ke korozním úbytkům krčních úhelníků. Poruchu lze opravit pouze výměnou podélníků. Při statickém přepočtu bylo zjištěno, že konstrukce není schopná přenášet současná normová zatížení, zejména zatížení větrem a brzdnými silami, která vyvolávají enormní přídatná napětí v posuzovaných prvcích, což je dáno zejména absencí ztužidel, které by přenášely zatížení do globálního systému.

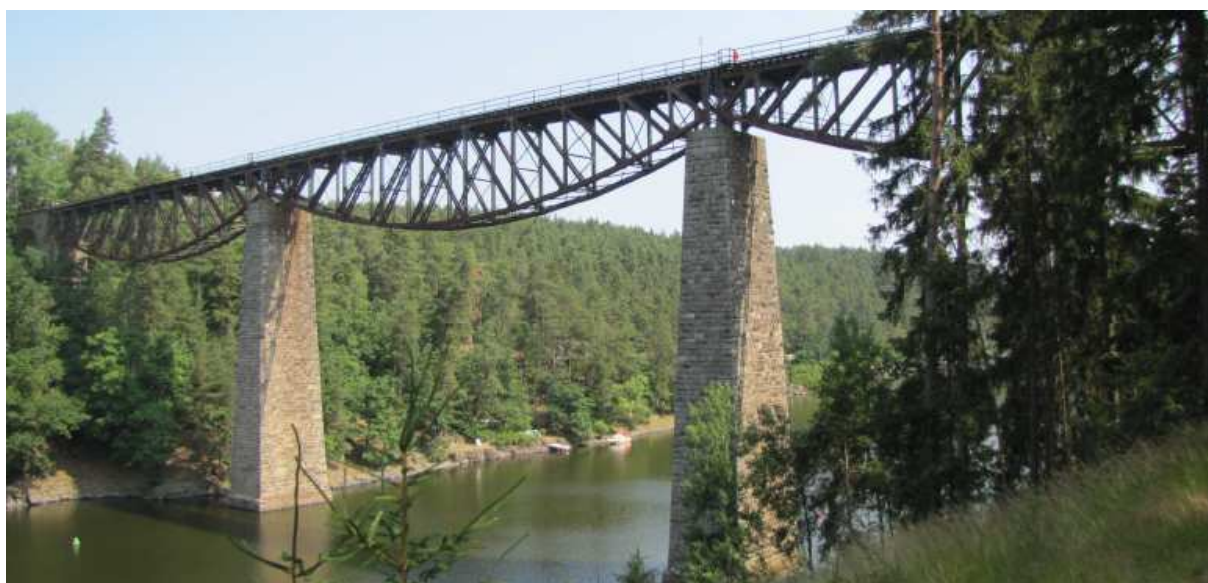
Most byl jednokolejný s příhradovými hlavními nosníky proměnné výšky od 3,9 m na koncích po 6,7 m uprostřed rozpětí a mezilehlou mostovkou. Rozpětí polí příhradové ocelové nýtované konstrukce činilo 3x 57 m. Konstrukce mostu byla vyrobena v letech 1899-1900. Poslední velká údržba mostu byla provedena v letech 1969-1973. Jedná se o trať s nízkým provozem, přejezdem cca 7 vlaků denně. V roce 2015 byl prohlídkou zjištěn havarijný stav mostu. Podrobnou korozní prohlídkou byly zjištěny nerovnoměrné lokální korozní úbytky, rozsáhlá korozní oslabení hlavních nosných prvků. Na základě statického přepočtu bylo prokázáno, že most již není možné dále ponechat v provozu. Bylo rozhodnuto o jeho výměně za novou tvarově podobnou konstrukci, která proběhla v letošním roce.

**Obr. 12:** Pohled na most před rekonstrukcí

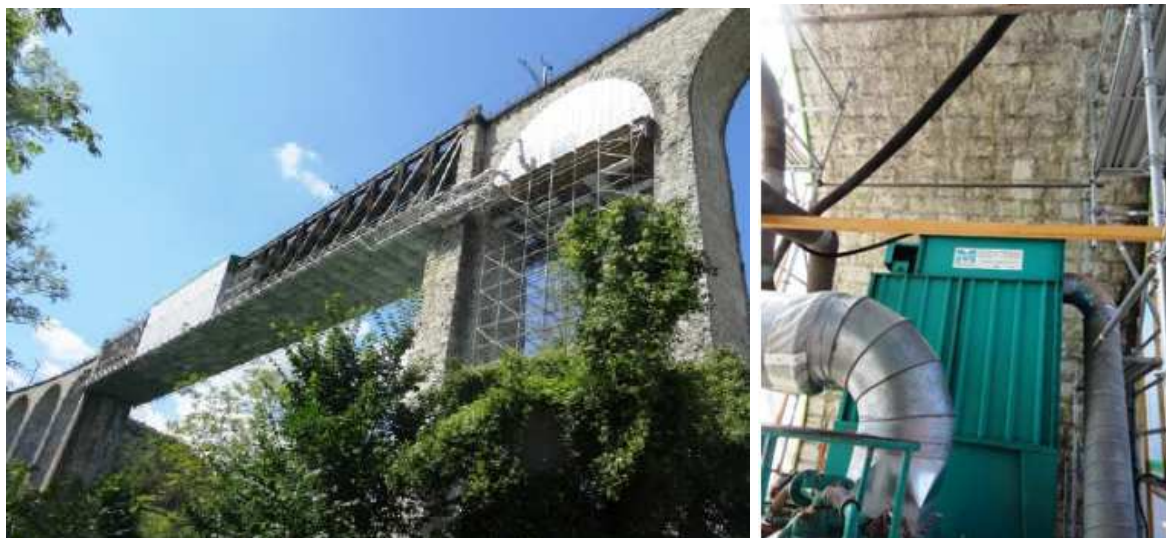
Obnovení PKO v roce 2019 bylo prováděno ve čtyřech etapách. Otryskání konstrukce bylo prováděno ve vzduchově nepropustném zaplachtování (s mírným podtlakem v oblasti zaplachtování). Zbytky po tryskání pískem byly transportovány do stanu pod prvním kamenným obloukem, kde byly od sebe separovány otryskané korozní produkty (obsahující olovo) a písek, který byl znovu používán k tryskání, viz obr. 23.

**Obr. 23:** Vzduchově nepropustné zaplachtování, vpravo pohled dovnitř zaplachtování
