Žilinská univerzita v Žiline
Stavebná fakulta
Katedra stavebných konštrukcií a mostov

**Expertízni posouzení statického přepočtu mostu
„SO-20-20-05 Železniční most v evidenčním km 3,706 - Pod
Vyšehradem“**

Vypracovali: **prof. Ing. Josef Vičan, CSc.**
 Ing. Jaroslav Odrobiňák, PhD.
 Ing. Jozef Gocál, PhD.

Žilina 08/2018

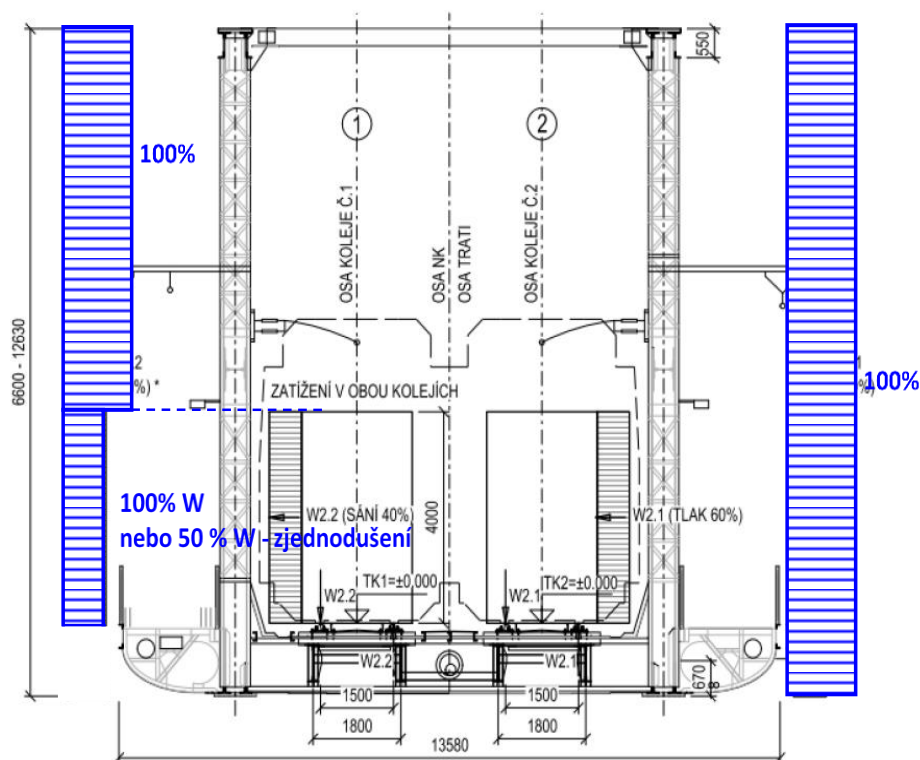
Obr. 4.1 Zjednodušená aplikace zatížení větrem na nosnou ocelovou konstrukci
